DIAGNOSTIC HYDRAULIQUE ET GEOTECHNIQUE  
APPROFONDI DU BARRAGE DES PISES ET ETUDE DES  
SCENARII D'EVOLUTION

Rapport de surveillance

Rapport ISL  
16F-069-RM-2  
Revision A

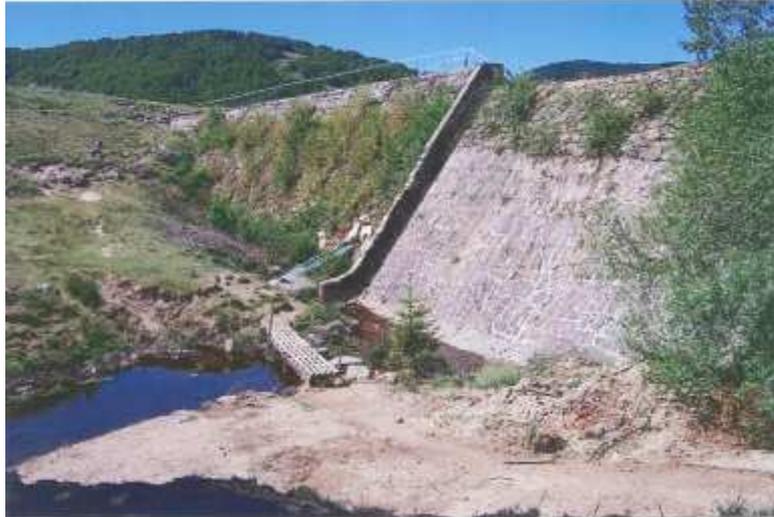
**Figure 10-1 : Parement aval du barrage avant travaux (1999)**

A noter que ces travaux ont également conduit à supprimer le petit coursier au droit de l'exutoire de la conduite de vidange visible sur la photographie précédente.

- la suppression de la végétation arbustive sur le parement aval,
- le nettoyage, le dégarnissage et le rejointoiement de la maçonnerie sur la totalité du parement aval,
- la réalisation d'un enduit de 2 cm d'épaisseur sur les bajoyers du seuil déversant ;
- la réalisation d'un enduit de 2 cm d'épaisseur sur la partie horizontale du couronnement du barrage (hors déversoir).

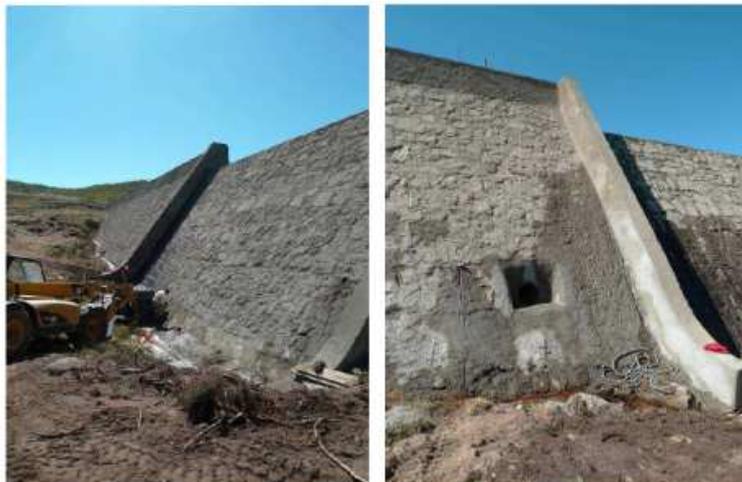
**Figure 10-2 : Parement aval du barrage après travaux (2011)**

Il convient de préciser que la restauration des joints du parement aval sur un barrage ancien ne va pas dans le sens de la sécurité car elle limite le drainage assuré par les écoulements au travers de ce parement.

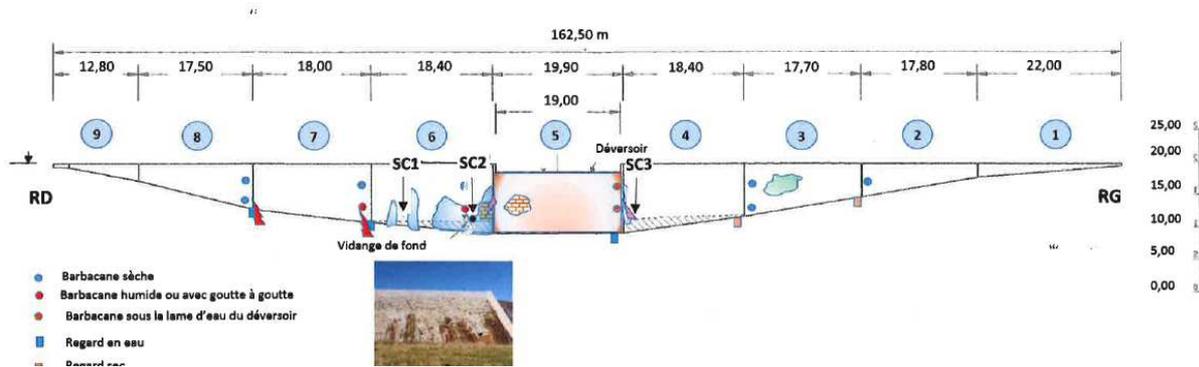
Figure 10-3 : Implantation des sondages carottés

- SC1 le plus proche possible de la fuite majeure identifiée entre les plots 6 et 7,

- SC2 le plus proche possible de la conduite de fond.

SC3 a été implanté en rive gauche, le plus proche possible de la fuite identifiée au droit du bajoyer.
