Rapport de mission de repérage des matériaux et produits contenant de l'amiante avant réalisation de travaux

Numéro de dossier : COMMUNAUTE2588

Date du repérage : 12/12/2022

Immeuble bâti visité	
Adresse	Rue : Bâtiments de la station de Prat-Peyrot Bât., escalier, niveau, appartement n°, lot n° : , Lot numéro Non communiqué Code postal, ville : . 30570 VAL D'AIGOUAL Section cadastrale : NC, Parcelle(s) n° : NC
Périmètre de repérage : Voir page 5 et 6 (hachurage rouge)
Type de logement :
Fonction principale du bâtiment : Autre bâtiment de culture et de loisirs
Date de construction : Date du permis de construire non connue

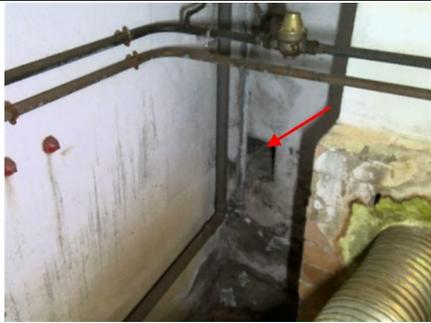
Photo n° PhA005
Localisation : Sous-sol - Bâtiment 2 - Chaufferie
Ouvrage : 6 - Conduits et accessoires intérieurs - Conduits de fluides (air, eau, vapeur, fumée, échappement, autres fluides)
Partie d'ouvrage : Conduit en fibres-ciment
Description : Conduit en fibres-ciment

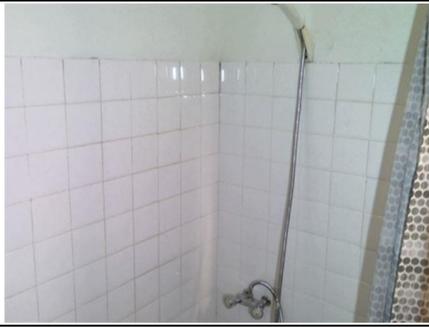
Photo n° PhA008
Localisation : Sous-sol - Bâtiment 2 - Salle d'eau + Wc
Ouvrage : 3 - Parois verticales intérieures - Revêtements de murs, poteaux, cloisons, gaines, coffres
Partie d'ouvrage : Colle de faïence
Description : Colle de faïence

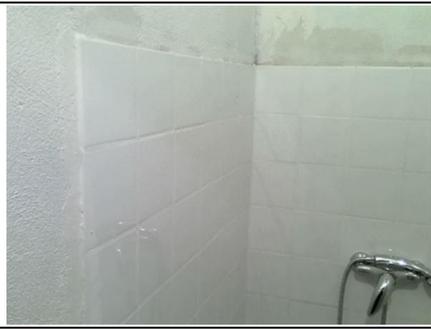
Photo n° PhA013
Localisation : Sous-sol - Bâtiment 2 - Douche
Ouvrage : 3 - Parois verticales intérieures - Revêtements de murs, poteaux, cloisons, gaines, coffres
Partie d'ouvrage : Colle de faïence
Description : Colle de faïence

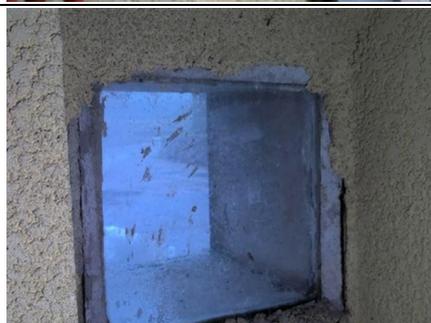
Photo n° PhA016
Localisation : Sous-sol - Bâtiment 2 - Salle de stockage 3
Ouvrage : 2 - Parois verticales extérieures et Façades - Menuiseries extérieures
Partie d'ouvrage : Joint de mastic de vitrage (notamment châssis aluminium)
Description : Joint de mastic de vitrage (notamment châssis aluminium)

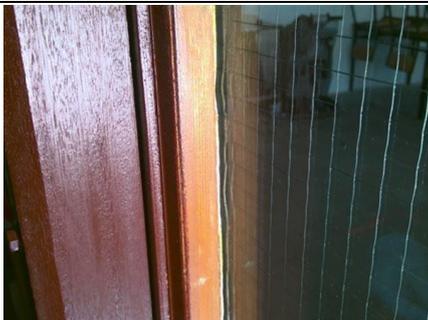
Photo n° PhA021
Localisation : Rez de chaussée - Bâtiment 2 - Grande salle
Ouvrage : 2 - Parois verticales intérieures - Menuiseries intérieures
Partie d'ouvrage : Joint de mastic de vitrage ()
Description : Joint de mastic de vitrage

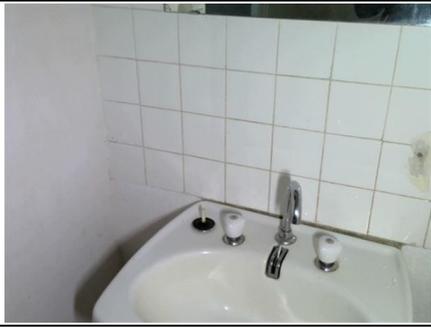
Photo n° PhA023
Localisation : Rez de chaussée - Bâtiment 1 - WC 1 locaux pompiers
Ouvrage : 3 - Parois verticales intérieures - Revêtements de murs, poteaux, cloisons, gaines, coffres
Partie d'ouvrage : Colle de faïence
Description : Colle de faïence

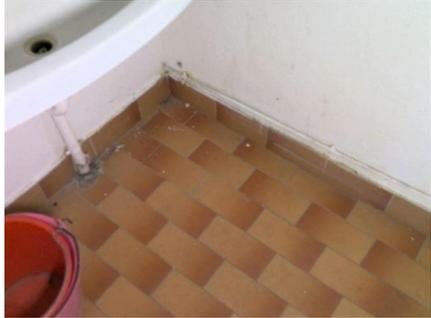
Photo n° PhA024
Localisation : Rez de chaussée - Bâtiment 1 - WC 1 locaux pompiers
Ouvrage : 3 - Parois verticales intérieures - Revêtements de murs, poteaux, cloisons, gaines, coffres
Partie d'ouvrage : Colle de plinthe
Description : Colle de plinthe

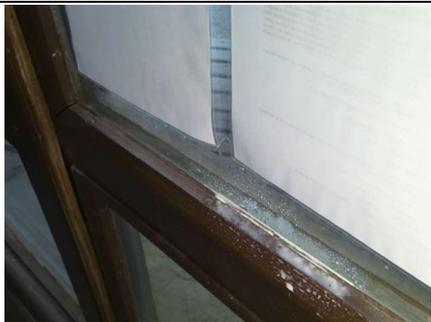
Photo n° PhA025
Localisation : Rez de chaussée - Bâtiment 1 - Locaux pompiers
Ouvrage : 2 - Parois verticales extérieures et Façades - Menuiseries extérieures
Partie d'ouvrage : Joint de mastic de vitrage
Description : Joint de mastic de vitrage

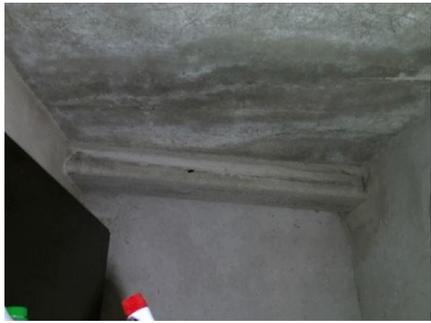
Photo n° PhA029
Localisation : Rez de chaussée - Bâtiment 3 - Local ménage
Ouvrage : 6 - Conduits et accessoires intérieurs - Conduits de fluides (air, eau, vapeur, fumée, échappement, autres fluides)
Partie d'ouvrage : Conduit en fibres-ciment
Description : Conduit en fibres-ciment

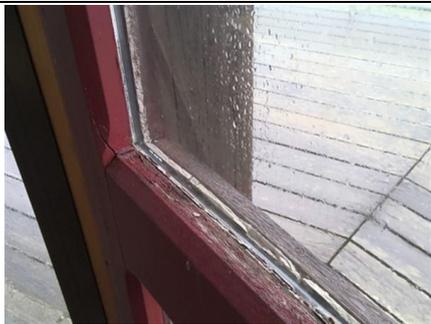
Photo n° PhA031
Localisation : 1 Etage - Bâtiment 3 - Salle restaurant
Ouvrage : 2 - Parois verticales extérieures et Façades - Menuiseries extérieures
Partie d'ouvrage : Joint de mastic de vitrage (notamment châssis aluminium)
Description : Joint de mastic de vitrage (notamment châssis aluminium)

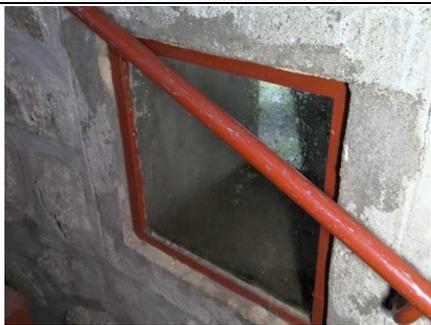
Photo n° PhA032
Localisation : Rez de chaussée - Bâtiment 3 - Escalier
Ouvrage : 2 - Parois verticales extérieures et Façades - Menuiseries extérieures
Partie d'ouvrage : Joint de mastic de vitrage (notamment châssis aluminium)
Description : Joint de mastic de vitrage (notamment châssis aluminium)
