# ASSAINISSEMENT AUTONOME **FO 4**

## FORMULAIRE CONTROLE DE BON FONCTIONNEMENT

L'Espérou - 30570 Valleraugue ☎ 04 67 82 73 79 – ☎ 04 67 82 75 36 ✉ <a href="mailto:y.bouissieren@cac-ts.fr">y.bouissieren@cac-ts.fr</a> Technicien : BOUISSEREN Yoni	<b>Référence du contrôle :</b> <b>30339-2013-0018</b> <b>Date de l'examen :</b> <b>06/07/2021</b> <b>Date de l'avis de passage :</b> <b>Personnes rencontrées :</b> Evesque Cédric
--	---

**Adresse de l'immeuble :** PRAT PEYROT  
 VALLERAUGUE  
**Code postal :** 30570 **Commune :** VALLERAUGUE  
**Références cadastrales :**

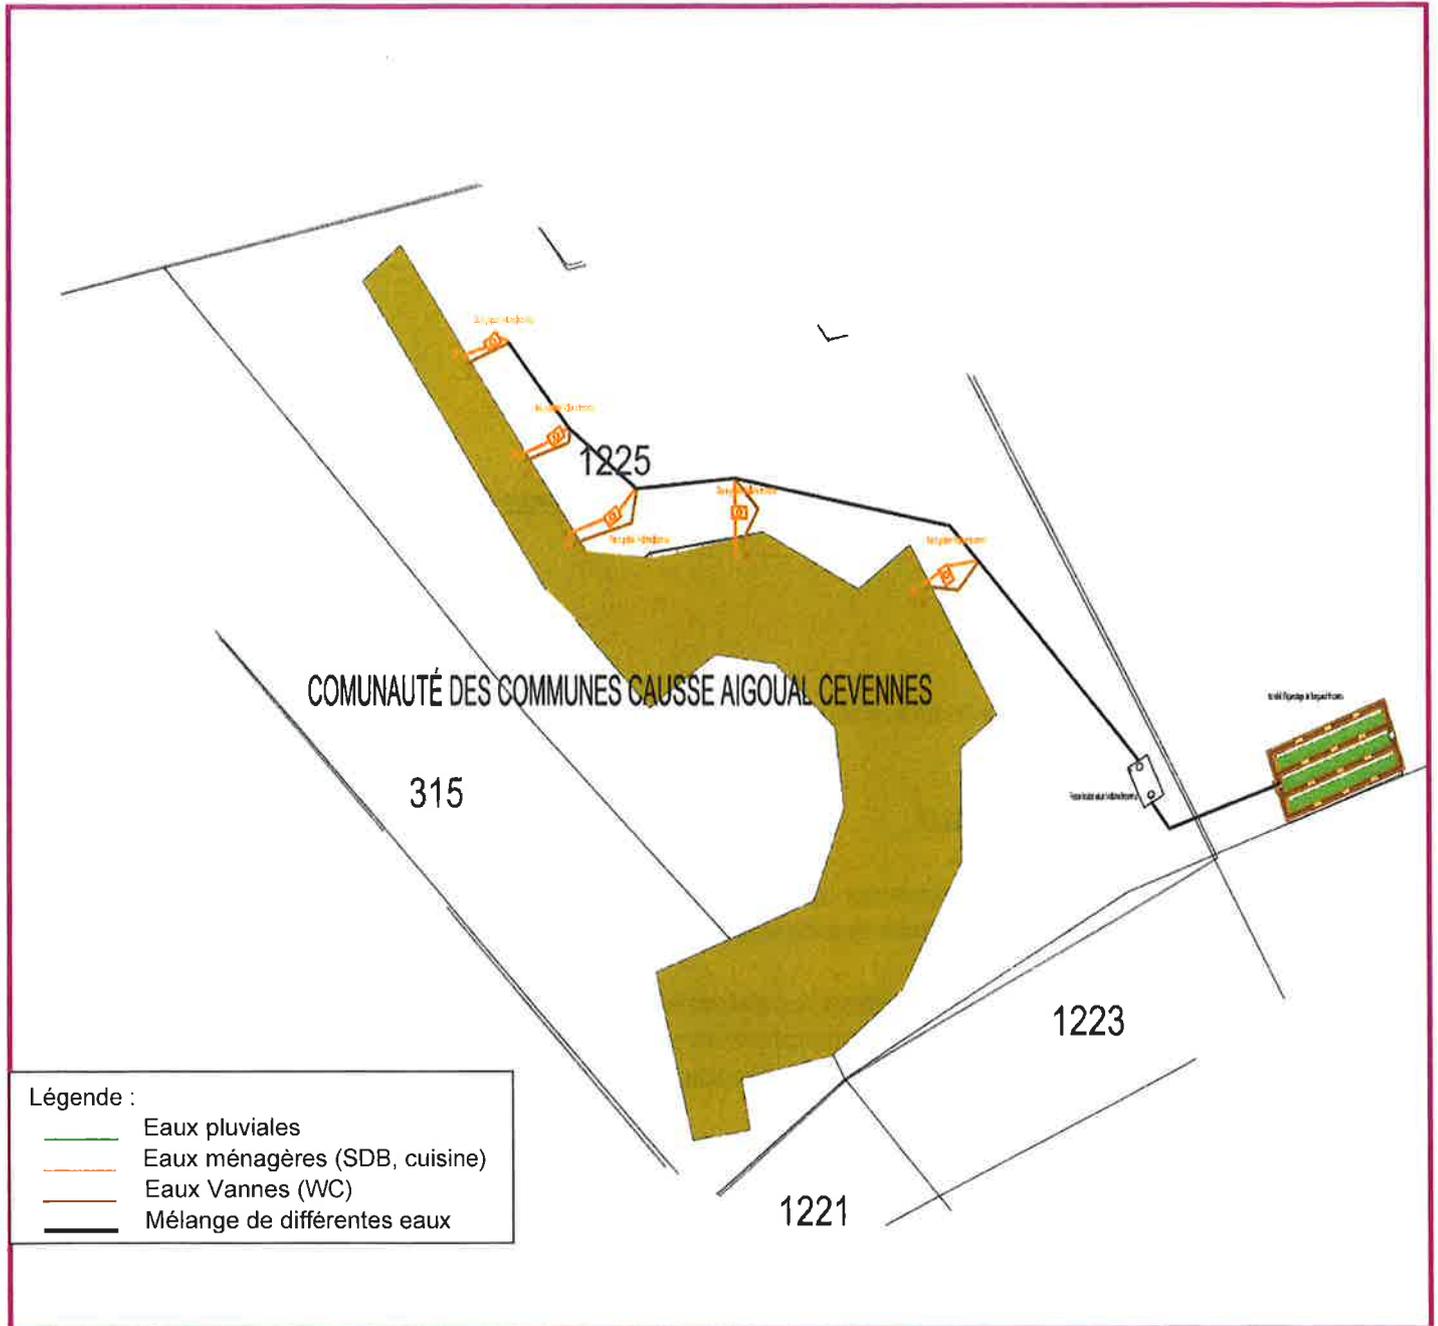
### SCHEMA DE LA FILIERE

**Commentaires généraux sur le prétraitement :** Présence d'une grande fosse toutes eaux (volume exact inconnu) et de 5 bacs dégraisseurs tous d'un volume inconnu

**Commentaires généraux sur le traitement :** Tranchées d'épandage mais aucun regard pour attester du bon fonctionnement de ces derniers ni de leurs longueurs exactes.

Le jour de la visite, aucun regard n'était visible sur la répartition ni sur le bouclage des drains.

Le rajout de regards concernant la zone d'épandage permettrait d'avoir un point de vue sur l'état de celui-ci.

Il faudrait également prévoir une ventilation primaire (en amont de la fosse) et secondaire (entre la fosse et l'épandage) afin d'extraire les gaz produits dans la fosse.
