L'Espérou - 30570 Valleraugue ☎ 04 67 82 73 79 – 📠 04 67 82 75 36 ✉ y.bouissere@cac-ts.fr Technicien : BOUISSEREN Yoni	Référence du contrôle : 30339-2021-0010 Date de l'examen : 06/07/2021 Date de l'avis de passage : Personnes rencontrées : Evesque Cédric
--	--

Adresse de l'immeuble : PRAT PEYROT
LE CHALET ROND
Code postal : 30570 Commune : VALLERAUGUE

Objet : Contrôle périodique d'un système d'assainissement non collectif

Référence ANC : FO4 30339-2021-0010

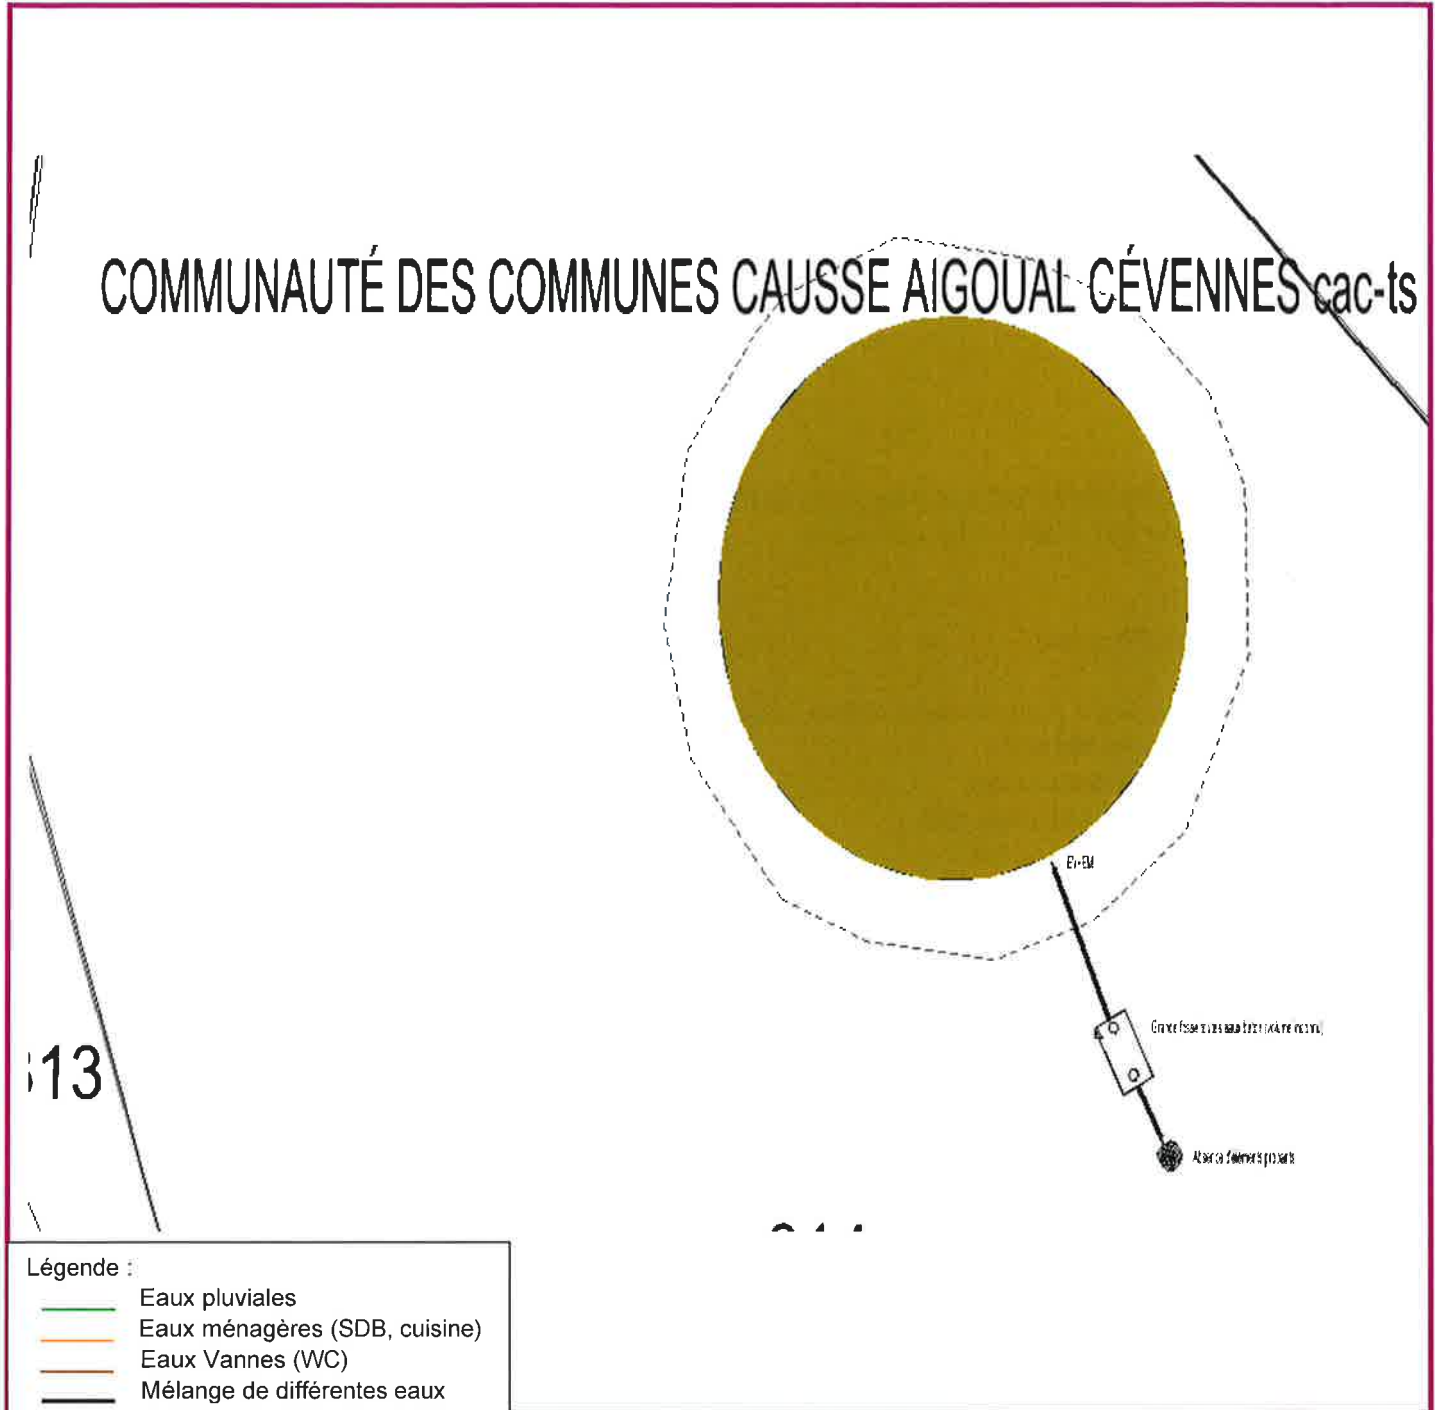
SCHEMA DE LA FILIERE

- Si oui, préciser : **Fosse béton à l'air libre ancienne et abimée sur l'extérieur**

Commentaires généraux sur le prétraitement : Présence d'une grande fosse toutes eaux béton de volume inconnu.

Commentaires généraux sur le traitement : Absence de traitement visible le jour de la visite. Puit perdu possible

Au vu de l'état de la fosse actuelle, il est certainement préférable de remplacer celle-ci ainsi que de mettre en place un traitement adéquat des eaux usées (Fosse à filtre compact, fosse toutes eaux et épandage ou autre)
