RAPPORT D'ÉTUDE
DRS-07-90078-11924A

**Audit de la digue de résidus de traitement du
gisement de Saint Félix de Pallières (30)**

(Saint Félix de Pallières, Gard)

Client : GEODERIS Sud

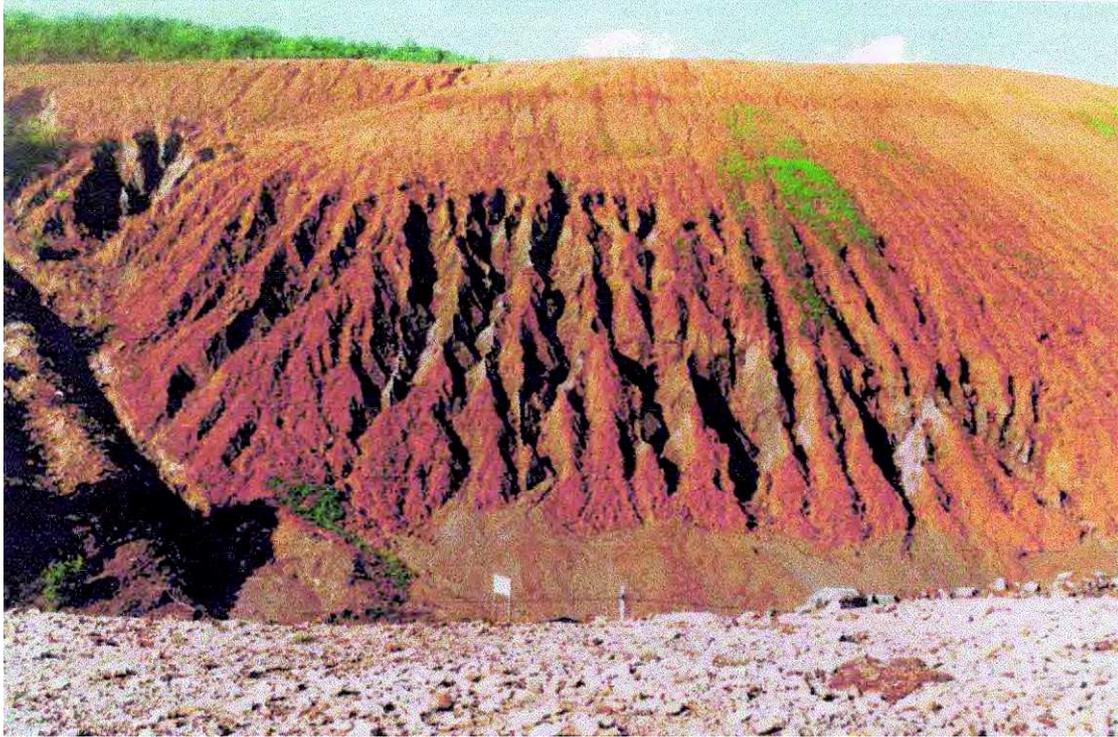
**PHOTOS DES DESORDRES SURVENUS EN 1996
SUITE A UN EPISODE PLUVIEUX
EXCEPTIONNEL**

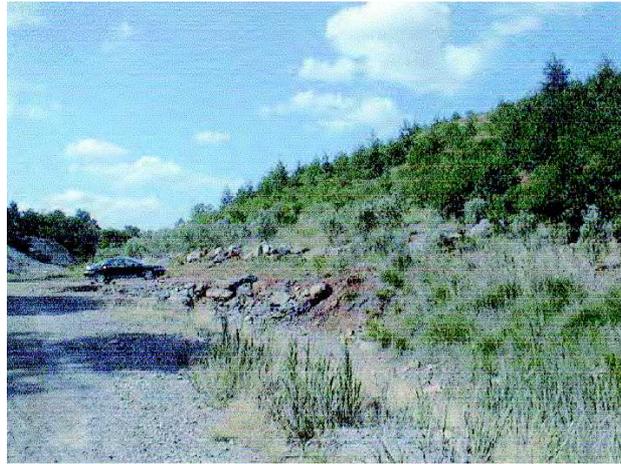
Etat du pied du talus de la digue

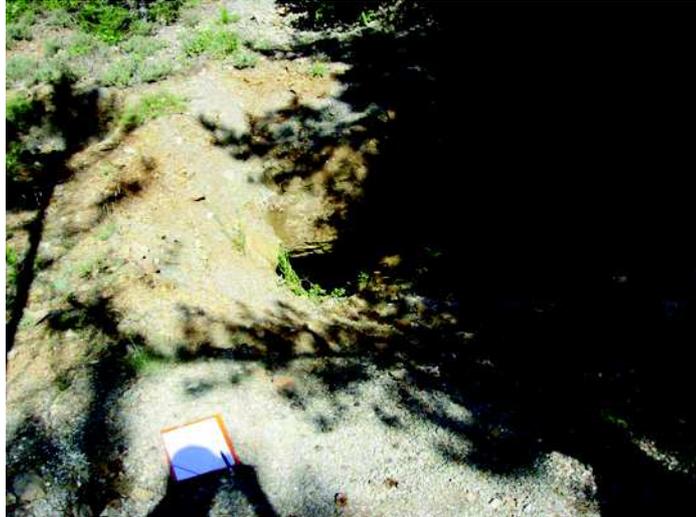
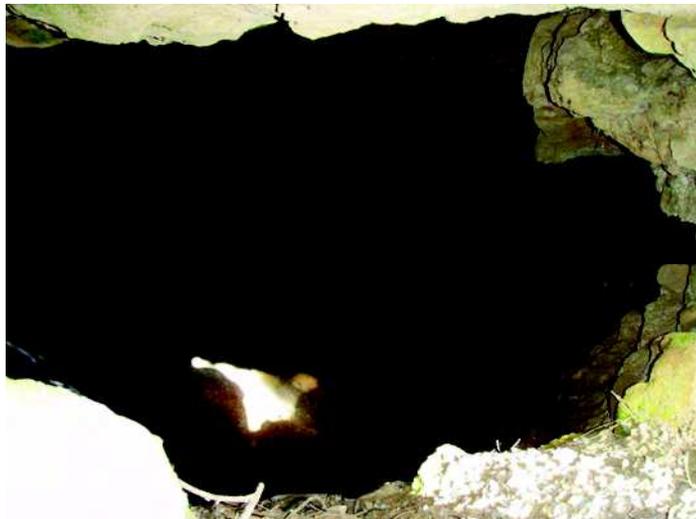
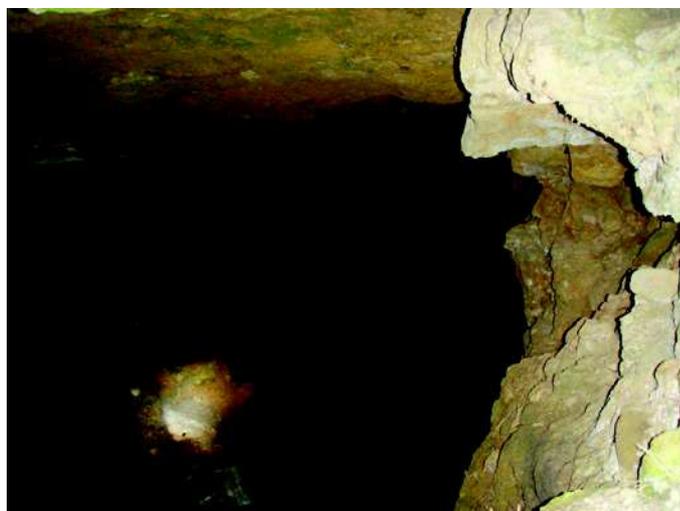
- sur un aspect totalement distinct de celui de la digue à résidu, un effondrement localisé de terrain a mis à jour une entrée de galerie (photos en Annexe F). Cet accès se situe à proximité de l'ancien puits n°1 (parking situé près de l'embranchement des routes). Au moment de la visite, aucune barrière et aucun signallement n'étaient en place pour prévenir le public ;

Vue de l'entrée de la cavité.

Entrée de la cavité

Intérieur de la cavité, apparemment une galerie de grande dimension.

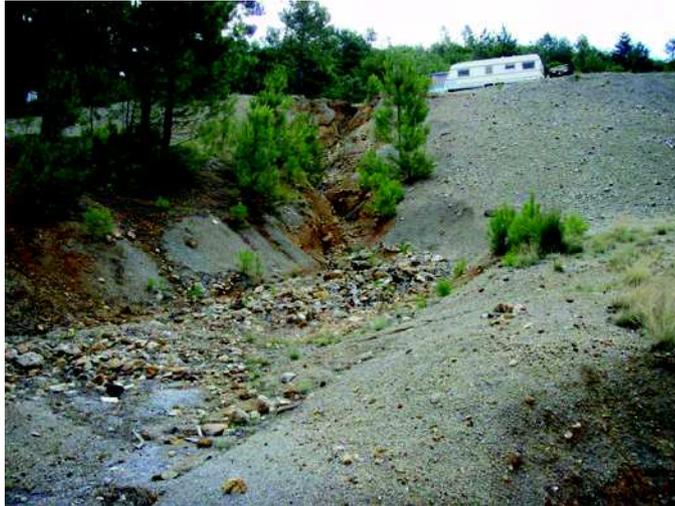
- les haldes sont sujettes à un ravinement très marqué, qui provoque la ruine de buses appartenant à deux collecteurs et menace d'emporter un poteau électrique (prêt de 2 m de sol a déjà été affouillé à ce niveau). Des ravinements formant des entailles d'ordre métrique voir plus sont observables sur les flancs des talus ;

Vue d'une ravine sur le flanc des haldes. On aperçoit de plus une caravane de néo-ruraux sur la plate-forme.

- Concernant les haldes :
 - création d'un fossé en pied de talus permettant d'assurer la stabilité des talus des haldes (suppression de l'affouillement en pied) et donc de limiter l'action érosion des eaux de ruissellement (une longueur de 400 m de fossé réalisé en enrochement est une première estimation),

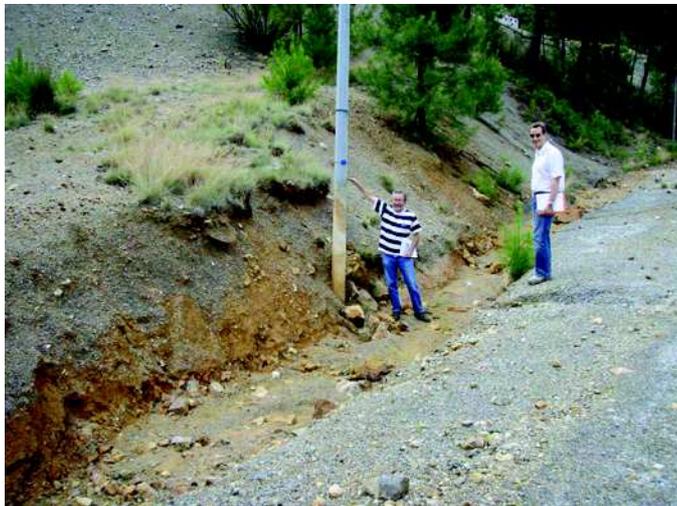
Vue d'un poteau portant une ligne électrique ou téléphonique situé dans une zone de ravinement intense. Les traces sur le poteau témoignent d'une épaisseur proche de 2m de matériau ayant été emportée.

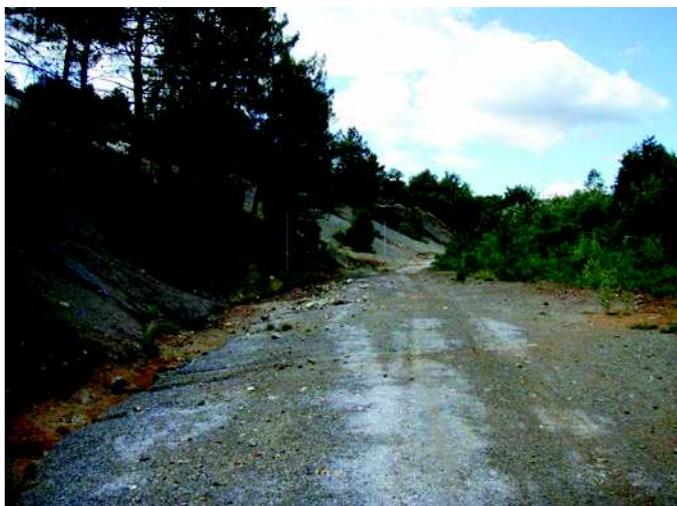
Vue de la route passant entre les haldes et la digue. On distingue à gauche la zone de ravinement au pied des haldes.

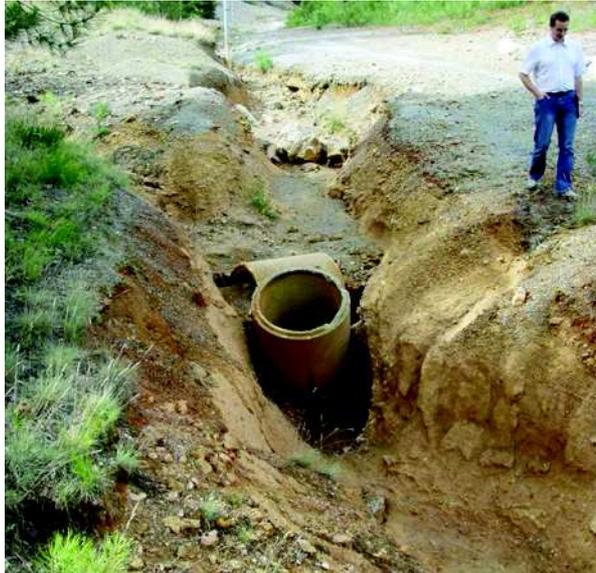
Des parties de buses d'assainissement ayant été emportées par le ravinement.

- remise en état superficielle des talus (un angle de 35°, soit environ 5° de moins qu'actuellement, augmenterait sa stabilité et réduirait l'érosion. Cela représenterait alors environ 6000 m³ de matériau à déplacer) et des buses dégradées dont aménagement de leur exutoire (au nombre de trois) afin d'assurer leur stabilité future (la longueur de buse concernée est approximativement de 50 m),

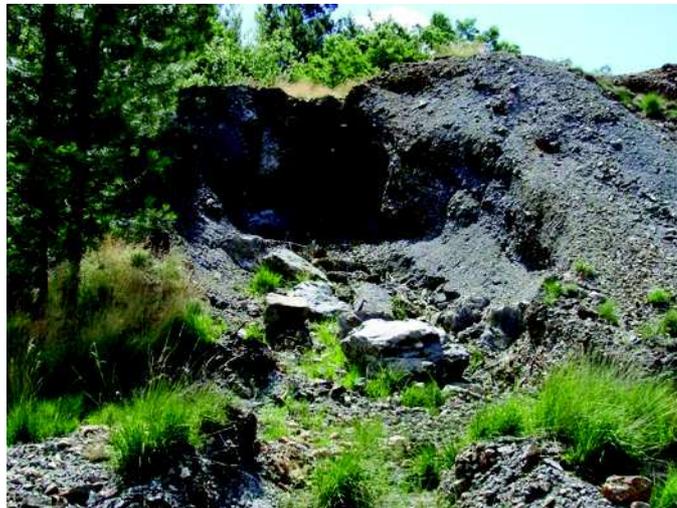
Canalisation d'assainissement en partie emportée à cause de l'érosion.

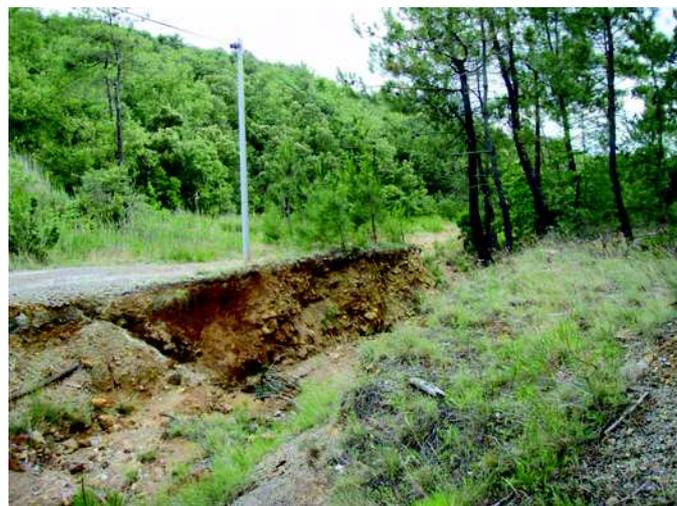
Un autre poteau de réseau menacé par le ravinement (on observe un affouillement très important juste à son pied).

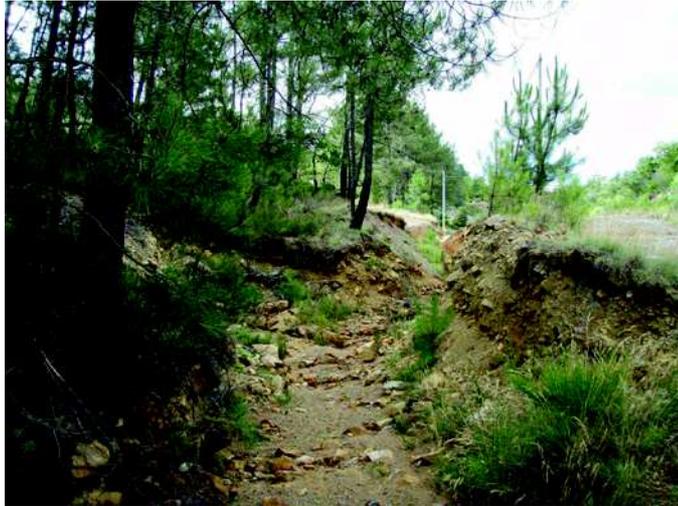
Vue depuis l'intérieur du tracé d'écoulement des eaux de ruissellement. Une épaisseur de plus de 150 cm de matériau a été emportée.

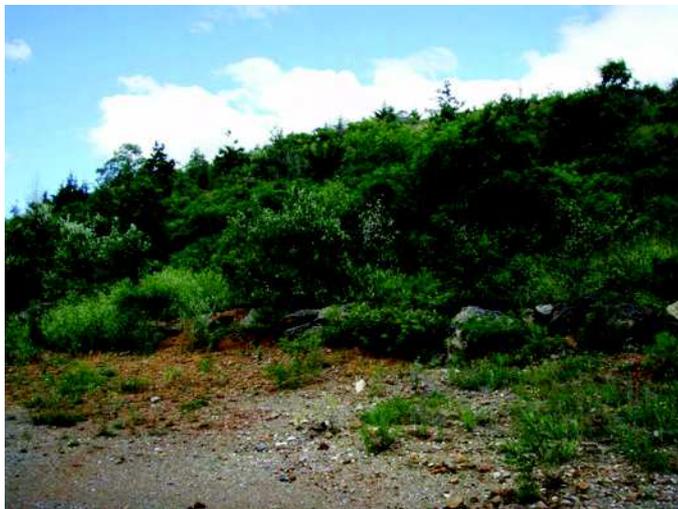
Vue du talus de la digue depuis son pied. La végétalisation est satisfaisante dans l'ensemble.

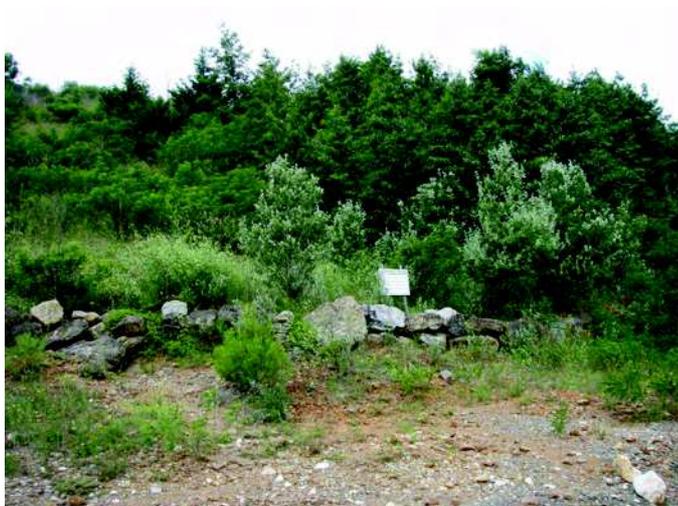
- sur la digue à résidus (photos en Annexe G) :
 - l'enrochement en pied de digue est visible et ne semble pas avoir bougé par rapport à sa mise en place. Aucun indice de mouvement n'est observable,

Vue du pied de la digue. Détail sur les enrochements de pied de talus.

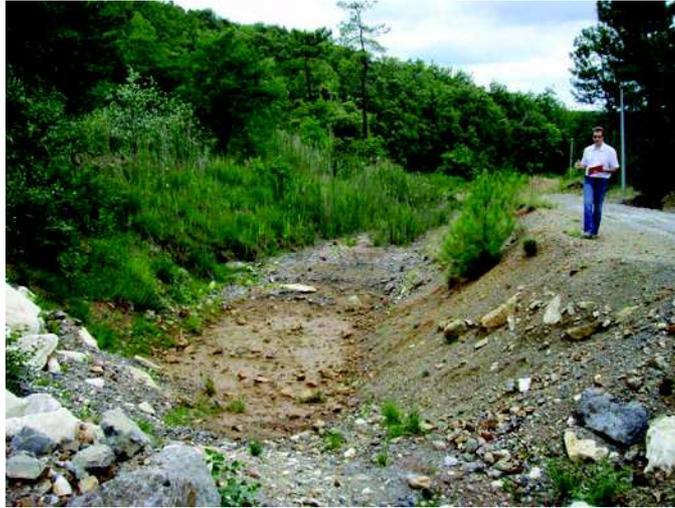
Zone située au niveau de la jonction du fossé de colature et de l'enrochement de pied de digue. Elle pourrait servir à l'implantation d'un bassin filtrant permettant de piéger les particules en suspension dans les eaux de ruissellement.

- reconstitution de la revanche sur tout le pourtour de la plate-forme,
 - curage et rénovation du fossé de colature,
 - création au coin nord de la digue (jonction du fossé périphérique et des enrochements en pied) d'un bassin de décantation de 200 m³ de capacité permettant de piéger les particules emportées par le ravinement : voir l'annexe H pour plus de détails sur le calcul du volume estimé de ce bassin,

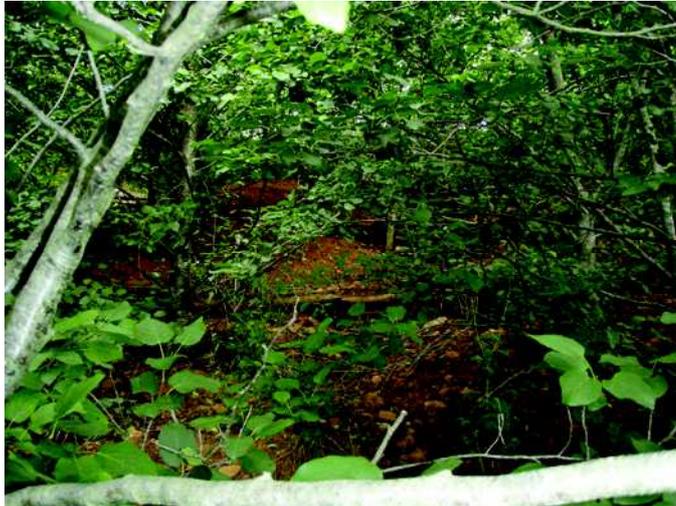
- des fascines sont observables sur la partie nord du talus, au milieu de la végétation. Certaines semblent remplir leur rôle de stabilisation des matériaux de manière incomplète, des traces de ravinement étant observables,

Détail d'une fascine sous un couvert végétal arbustif. La végétation proche du sol n'est pas très développée.

- traitement des zones témoignant de l'érosion par ruissellement (remise en état des fascines, nouvelle végétalisation,...),
 - remise en état du sondage piézométrique.

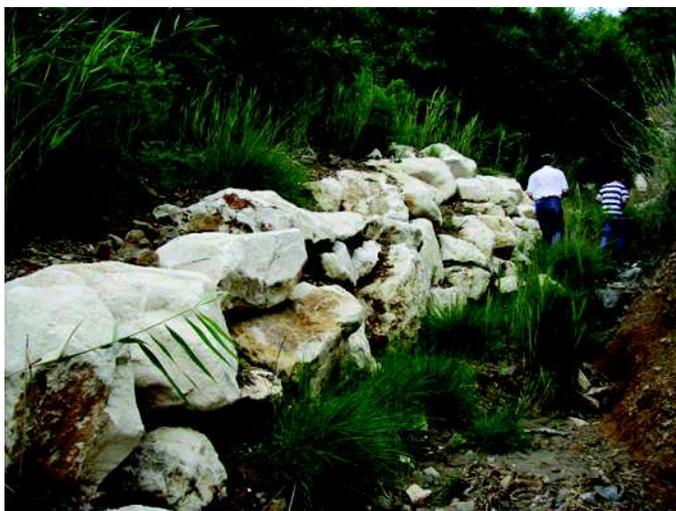
- une partie de l'enrochement mis en place lors de la création du fossé périphérique apparaît désordonné. Il s'agit de la trentaine de mètres situés en dessous de l'exutoire. Comparativement, les enrochements situés en amont présentent un alignement géométrique bien meilleur. On peut donc s'interroger sur l'existence de mouvements de terrain à cet endroit qui aurait pu désordonner les blocs. Aucun autre indice n'est visible dans la pente qui domine cette zone d'enrochement,

Détail de l'enrochement sur la partie nord du fossé périphérique.

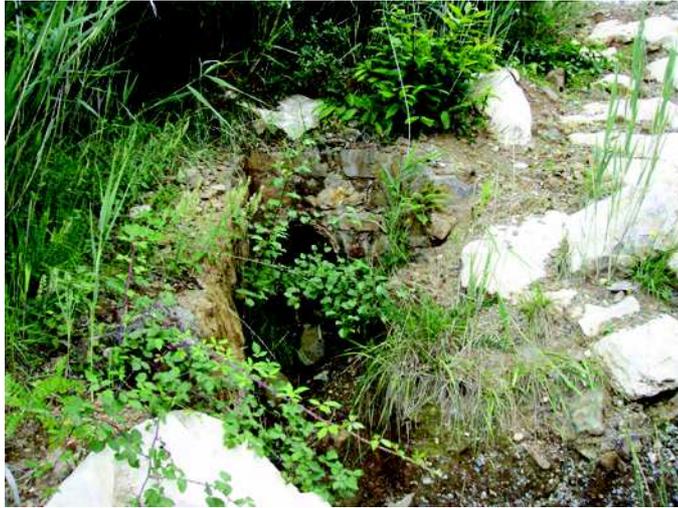
- l'exutoire de la canalisation qui traverse complètement la digue est rencontré au niveau du fossé nord de drainage, à une trentaine de mètres du bas du fossé de colature. Lors de la visite de terrain en juin 2007, seul un filet d'eau s'écoulait de la buse. Aucun indice ne permet d'envisager des écoulements temporaires de plus fort débit.

Exutoire de la canalisation qui traverse la totalité de l'ouvrage. Le débit est très très faible.

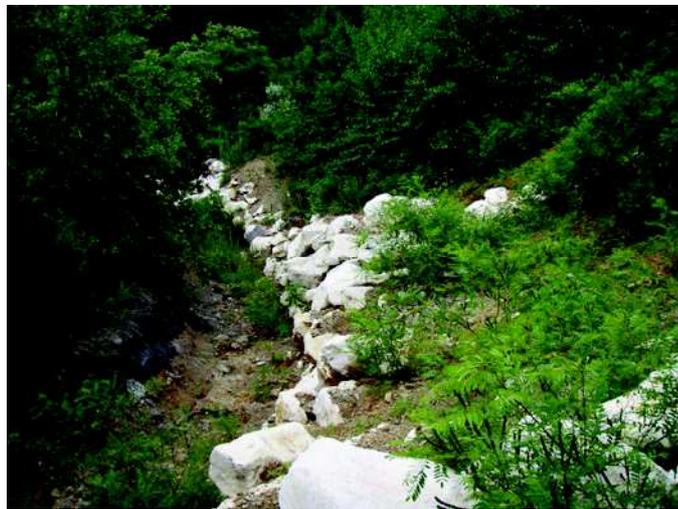
Vue des enrochements sur la partie nord du fossé périphérique (vue de dessus).

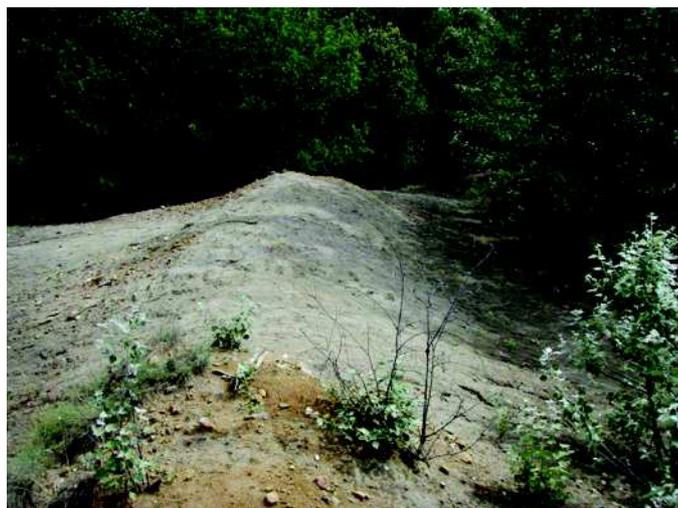
- de nombreuses zones de résidus ont été laissées en dehors de la surface délimitée par le fossé de colature,
 - l'orifice du sondage piézométrique est toujours accessible sur la plate-forme sommitale. Cependant le chapeau de fermeture n'est pas cadenassé, n'importe qui peut donc y avoir accès. La chute d'un caillou dans le forage a confirmé l'absence d'eau sur la partie accessible. Deux possibilités sont alors envisageables : soit le piézomètre est hors-service car obstrué par des matériaux, soit le niveau de l'aquifère est inférieur au bas du sondage.

Dépôt de résidus de flottation situé en dehors de l'emprise du fossé périphérique.

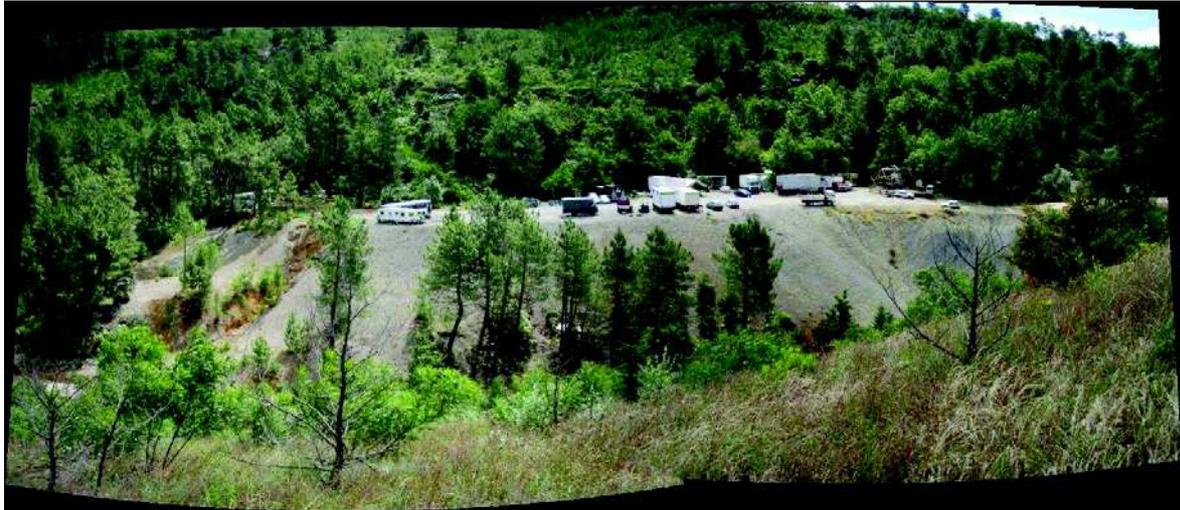
- la plate-forme sommitale des haldes est occupée par une population de marginaux (néo-ruraux) qui stockent un ensemble hétéroclite de matériel (nombreux véhicules divers, récupération, ...) et logent sur place ;

Vue panoramique des haldes et de l'ensemble de véhicules hétéroclites sur la plate-forme.

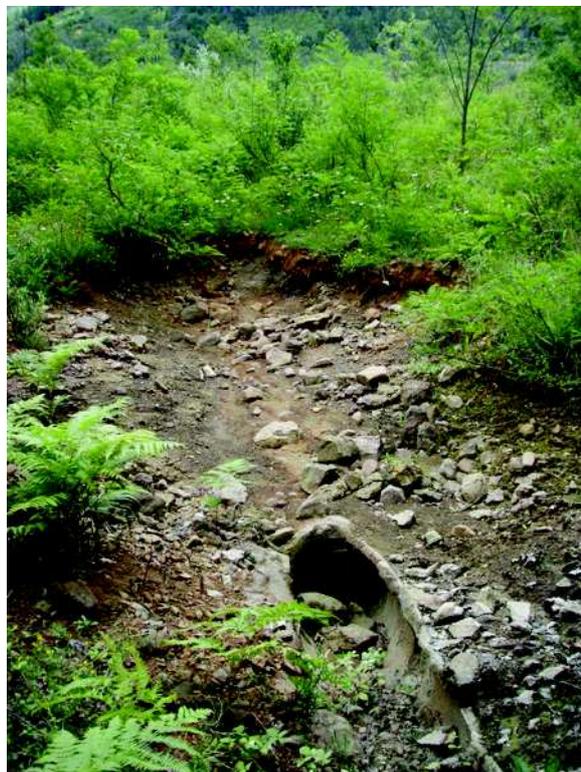
- au fond de la plate-forme sommitale se trouve la zone d'entrée du collecteur dont l'exutoire a été observé précédemment. Cette zone est en mauvais état (très fort ravinement, rupture des buses en plusieurs endroits) et laisse penser que la canalisation puisse être bouchée. Seule une vingtaine de centimètres d'épaisseur de terre végétale est mesurée à cette endroit, alors que l'épaisseur mise en place devait être comprise entre 30 et 50 cm.

Entrée de la canalisation traversant la totalité de l'ouvrage. Elle est en mauvais état.

- interdiction de l'accès des talus pour les engins tout-terrain.
- Concernant la digue à stériles :
 - rénovation de la zone d'admission du collecteur en fond de plate-forme,

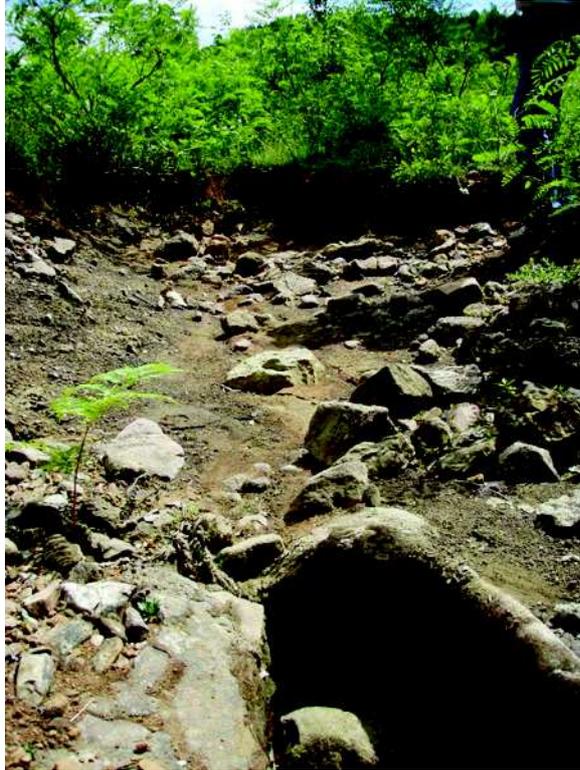
Détail de la canalisation amont.

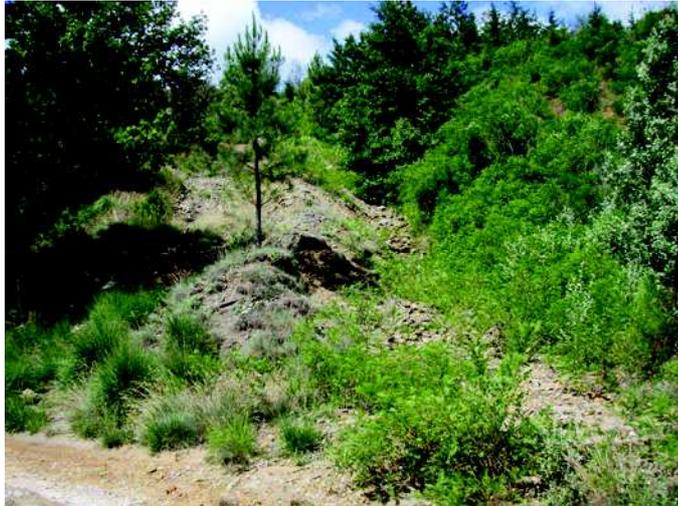
Le fossé de colature sud est envahi par des ronces et autres obstacles. Un débroussaillage est nécessaire.

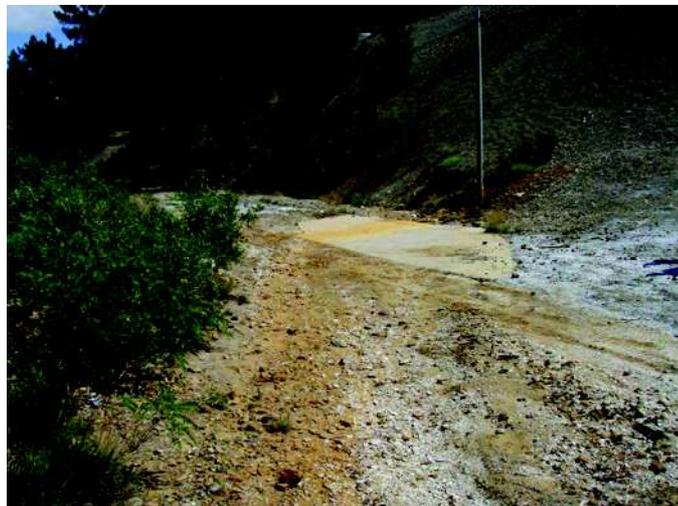
- De nombreuses traces de migrations des sulfates sont visibles sur les zones avales de l'écoulement des eaux de ruissellement (grandes traînées blanches) ;

Traces (blanchâtres) de sulfate au niveau du passage des eaux de ruissellement.
