**METALEUROP S.A.**  
**CONCESSION DE SAINT SAUVEUR**  
**GARD**

**DECLARATION DE L'ARRET DEFINITIF DES TRAVAUX MINIERES**

**DOCUMENT 5**  
**LES INSTALLATIONS JOUR**  
**CARREAU – ANCIENNE LAVERIE – DEPOT DES STERILES**

**Mica Environnement**  
**Mars 2007 / n° 06-019**

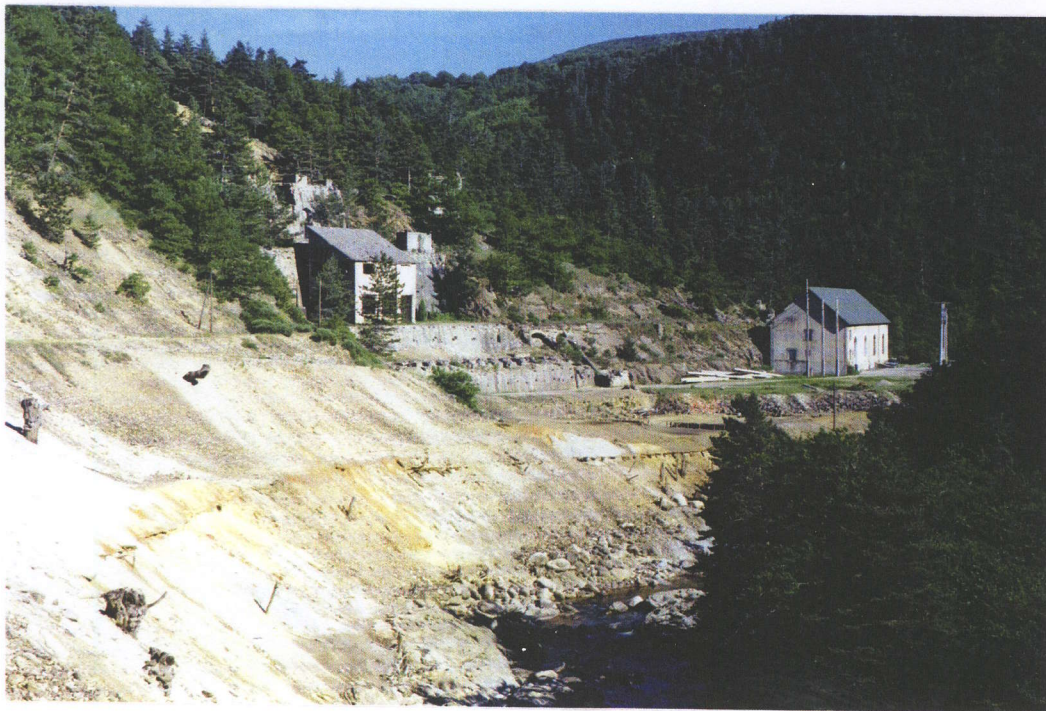
**Laverie de la Mouline, vue générale.  
Centrale électrique et ruines du transformateur.**

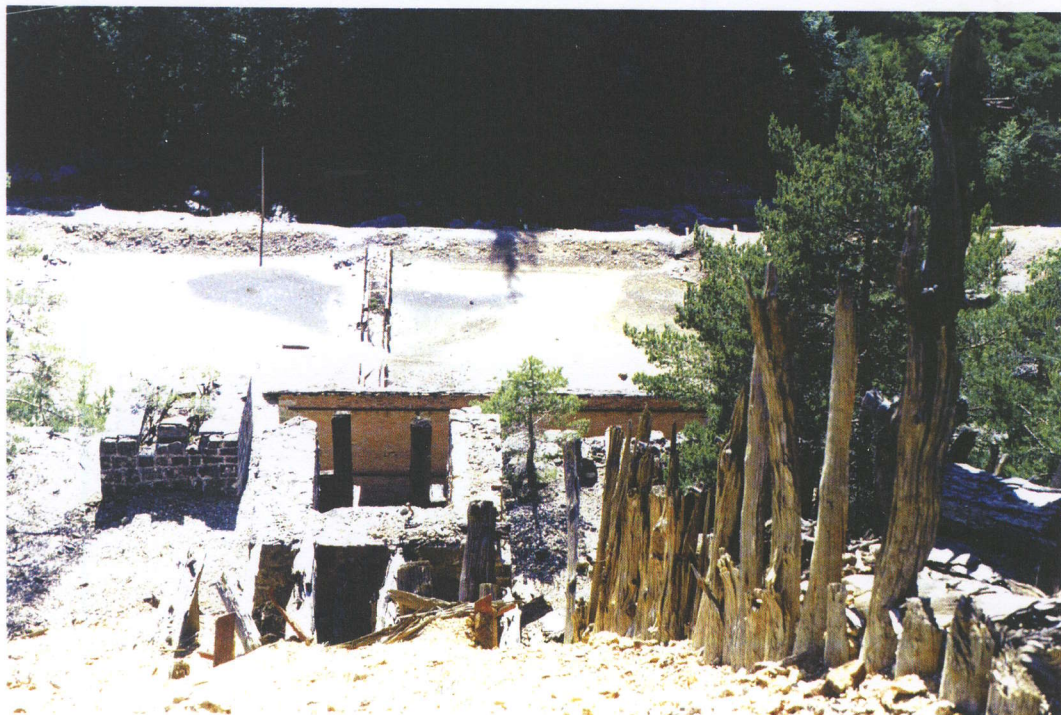
**Laverie de la Mouline : vue depuis le haut des terrasses**

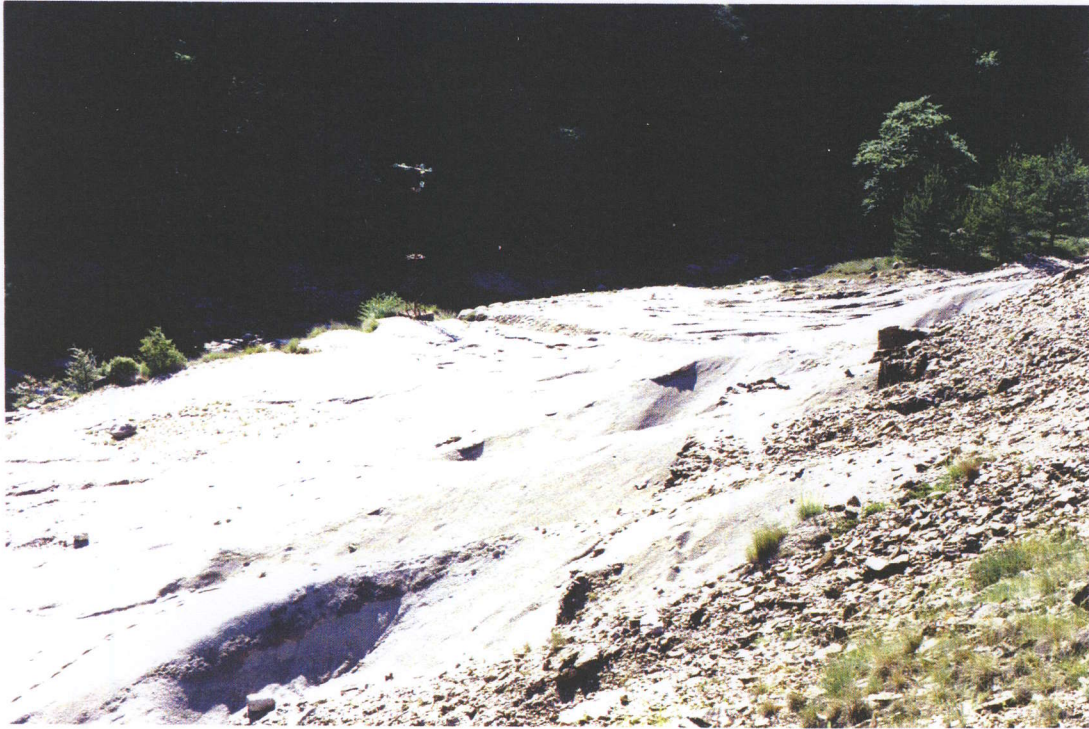
**Laverie de la Mouline : dépôt aval (sables)**

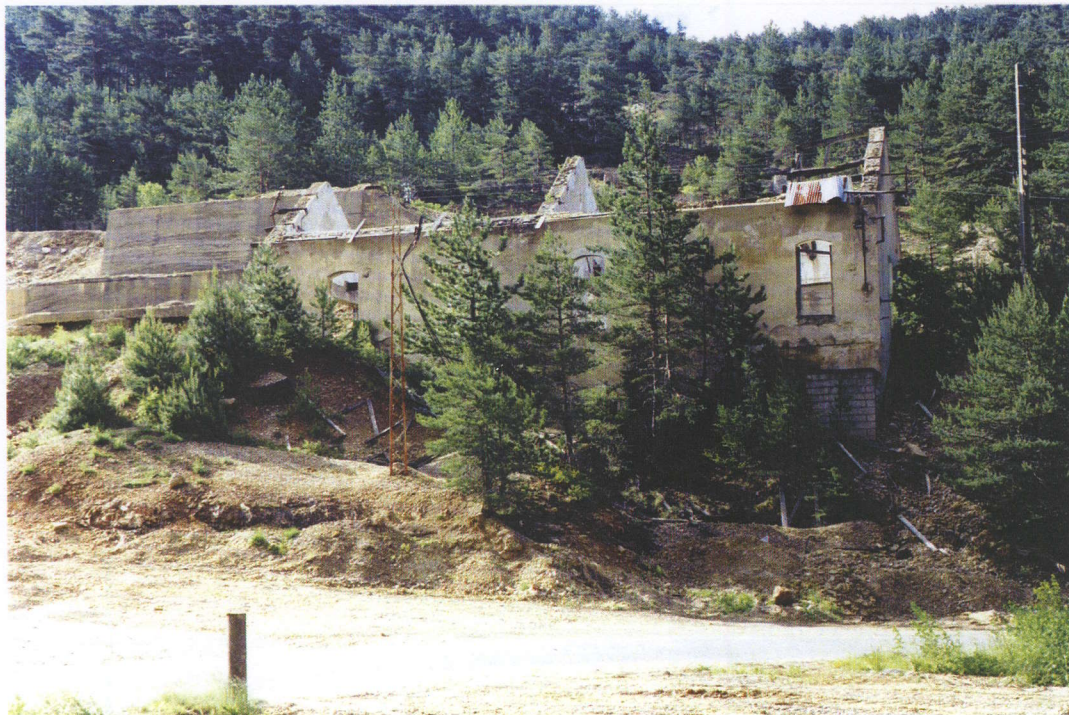
- Ruine à proximité du bassin communal : ce bâtiment, de 21 x 9 mètres, sans étages, a été cédé récemment par Metaleurop à la commune de Saint Sauveur lors de la cession du bassin d'eau potable. Ce bâtiment ne possède plus de toiture, ni d'huisseries. L'intérieur est encombré de gravats. **Ce bâtiment n'est plus réparable et nécessite d'être rasé.**
- Anciens bureaux : ce bâtiment de 15 x 9 mètres, comprend un rez de chaussée et un étage. Il est propriété de Metaleurop. Il possède encore une toiture et des huisseries en mauvais état. L'intérieur du bâtiment est entièrement vandalisé et les planchers démontés ou pourris. **Ce bâtiment sera détruit.**
- Ruines sous la route : ces ruines sont la propriété de Metaleurop. Il ne reste plus que quatre murs **qui nécessitent d'être entièrement rasés.**

**Aspect du bâtiment ruiné du carreau de la mine en 2000**

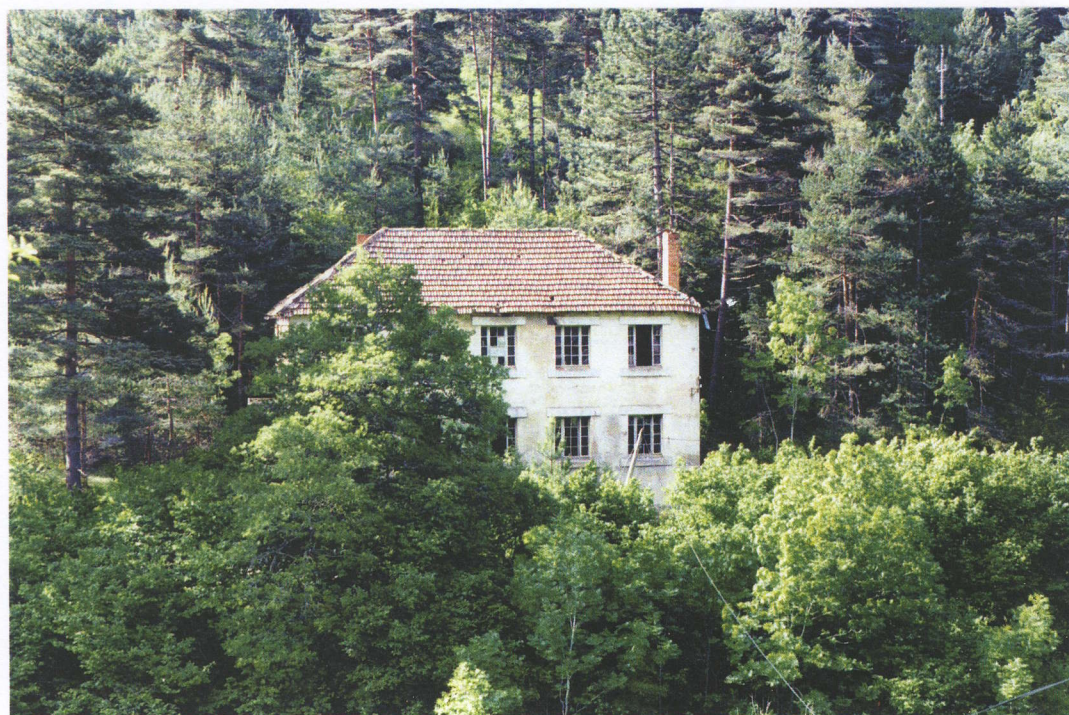
**Aspect du bâtiment des bureaux en 2000**

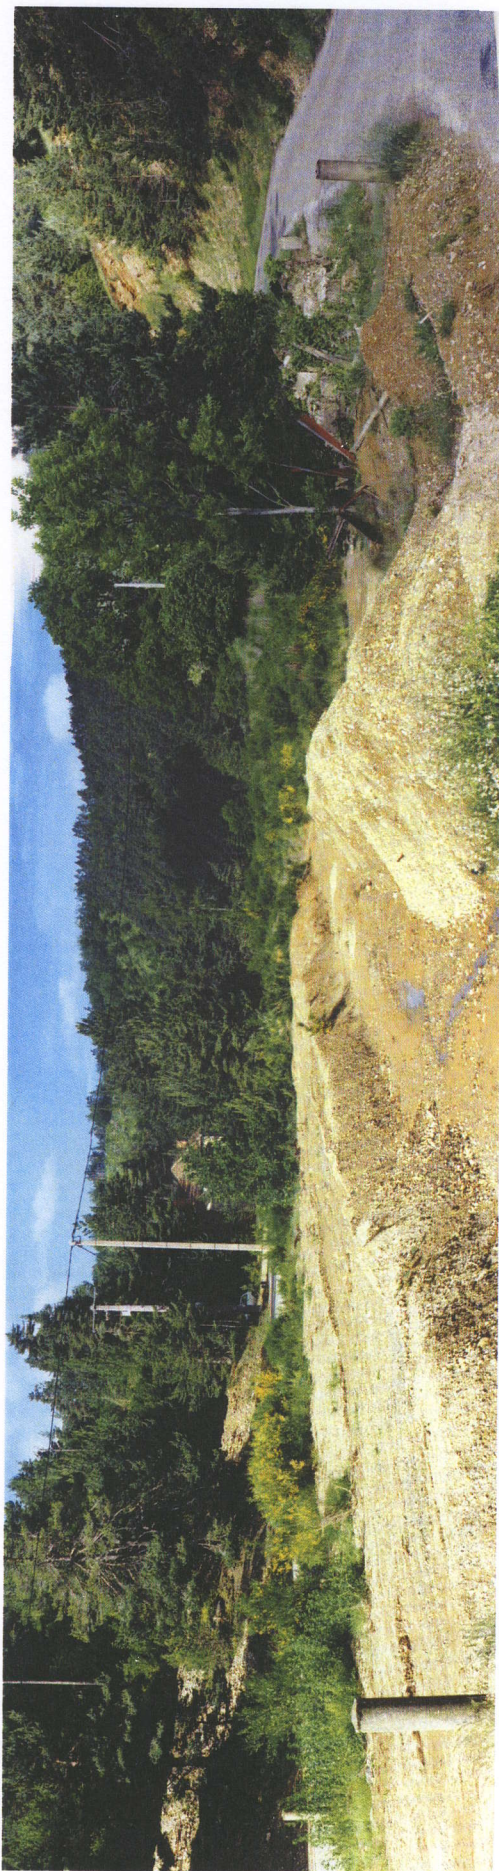
Vue panoramique de la digue basse du dépôt des stériles de Villemagne

La digue basse nécessitera quelques travaux de réaménagement comprenant essentiellement un nivellement des produits stockés (une fois leurs caractéristiques bien connues), le comblement du puits Saint François, et le bouchage des cheminées du collecteur souterrain (évoqué plus loin). Le passage des eaux d'écoulement du vallon sera particulièrement soigné.

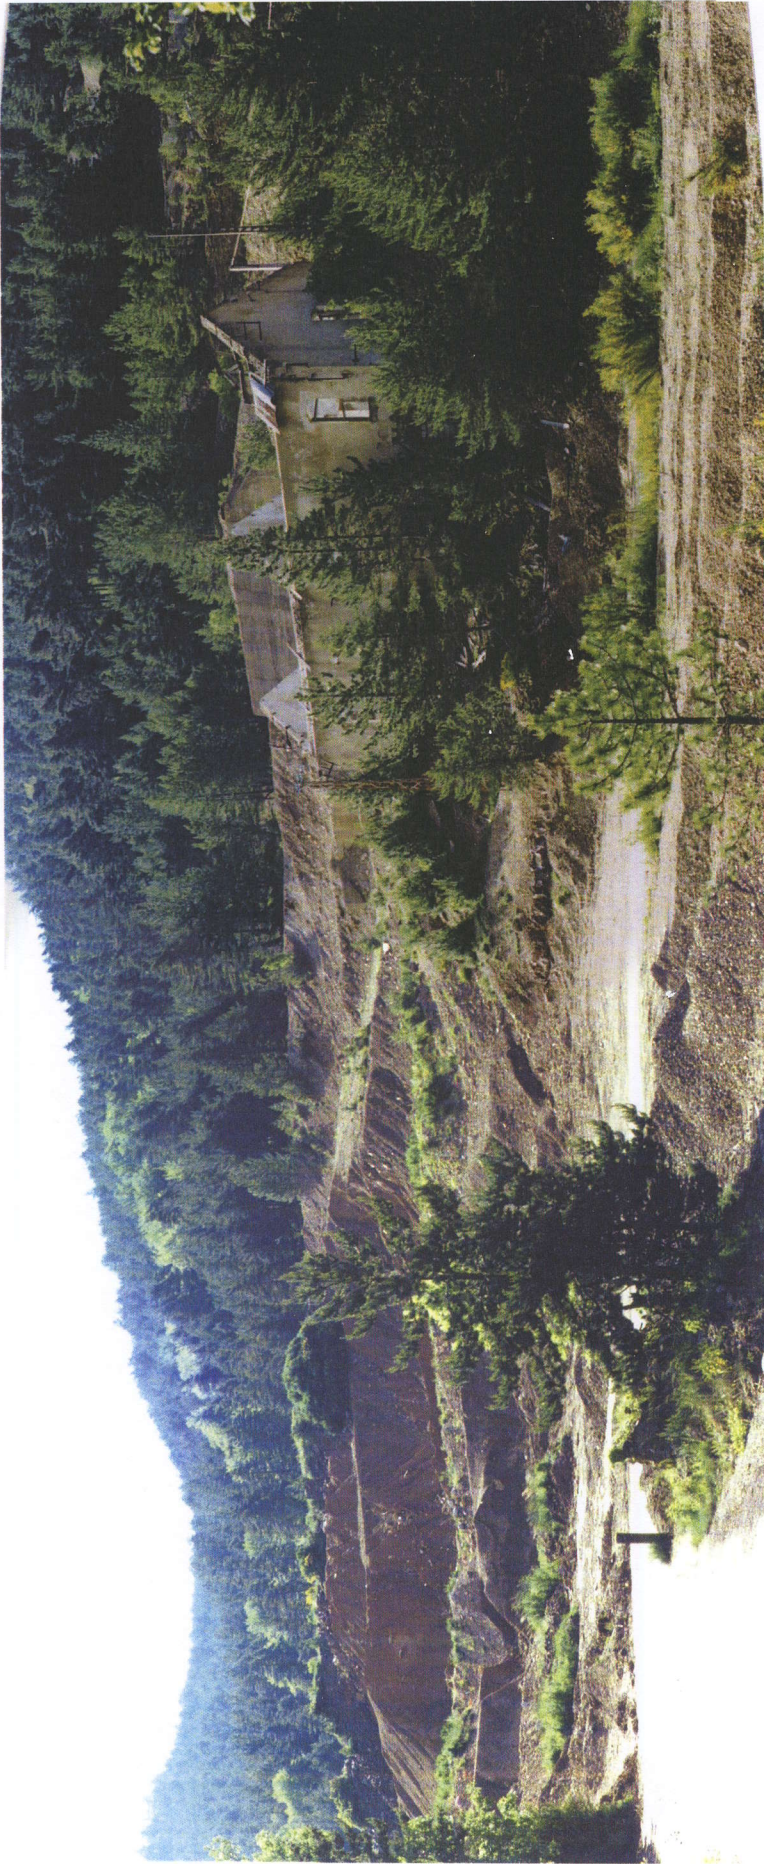
Vue vers l'Est de la digue haute et du bâtiment ruiné du carreau (année 2000)

**La digue haute devra faire l'objet d'un réaménagement afin de garantir la stabilité des terrains, et de lutter efficacement contre l'érosion. Pour ce faire, en fonction des caractéristiques mécaniques et chimiques des sables de laveries connues, un projet est proposé dans le présent dossier.**

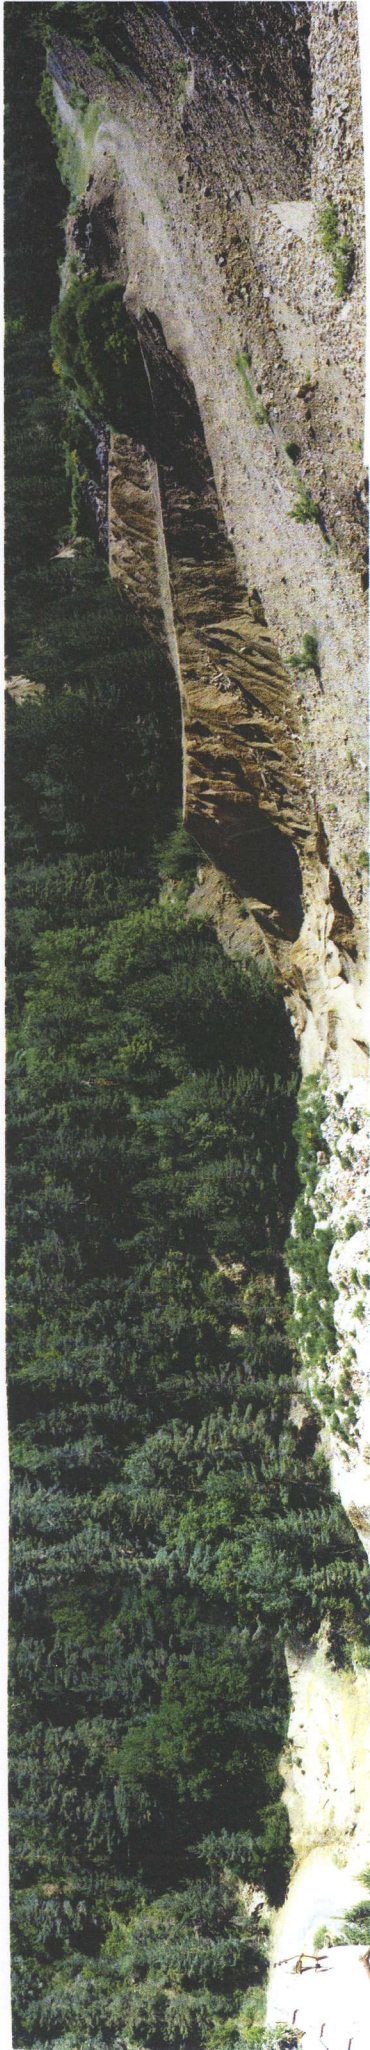
Vue panoramique de la digue haute depuis la plate forme 925

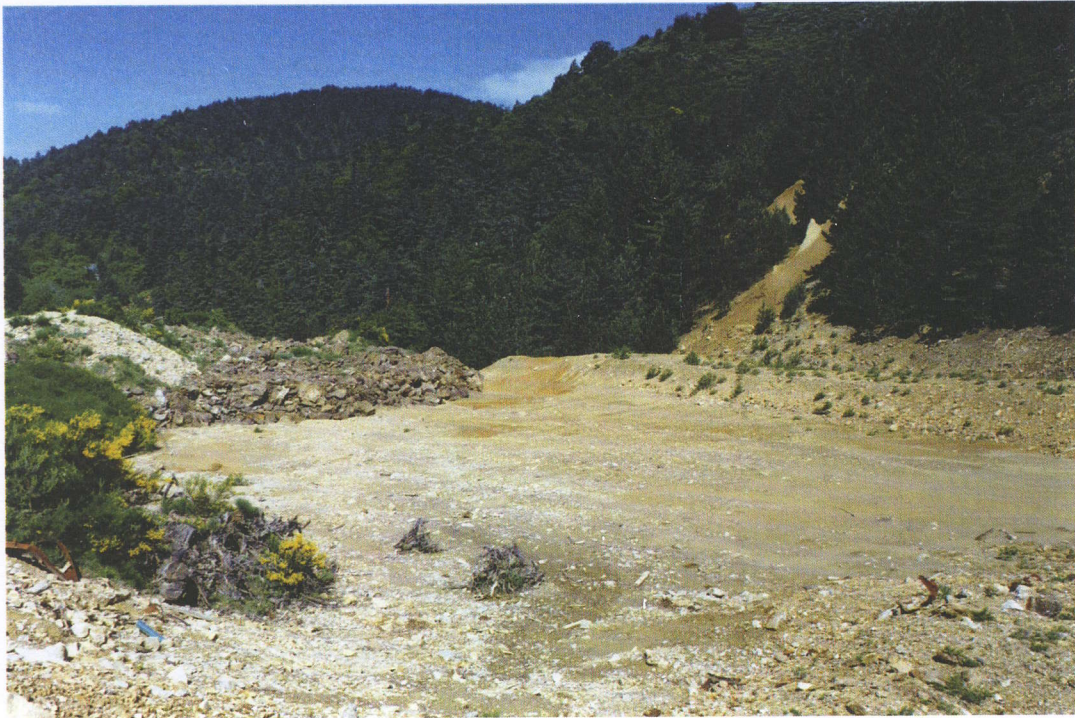
**Terminaison Est de la digue haute**

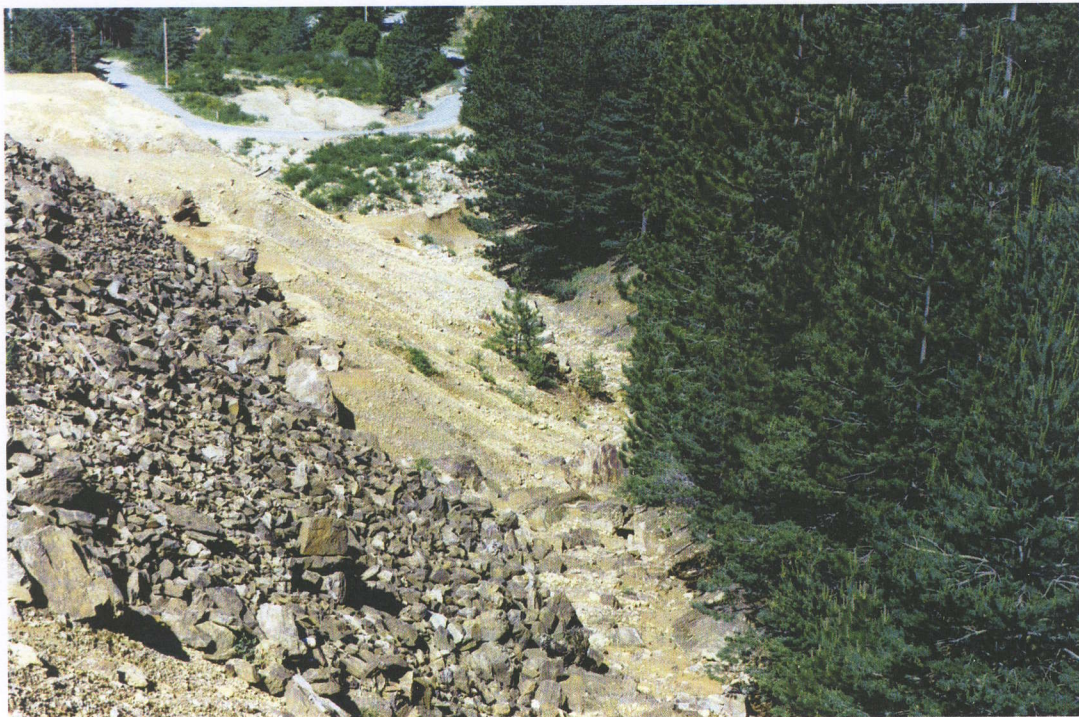
**Vue du Chenal entre le flanc Nord du Vallon et la digue haute**

**Le chenal Nord** : il s'agit d'un chenal qui longe le dépôt par le Nord, et qui collecte les eaux de ruissellement du dépôt et du versant Nord du vallon. Dans sa partie basse, il est canalisé par un merlon de galets et aboutit **à la route qu'il traverse par une buse de diamètre 400 mm, très largement sous dimensionnée.** En période de crue, la route est submergée. Après avoir franchi la route, l'eau chemine dans le chenal de la digue basse.

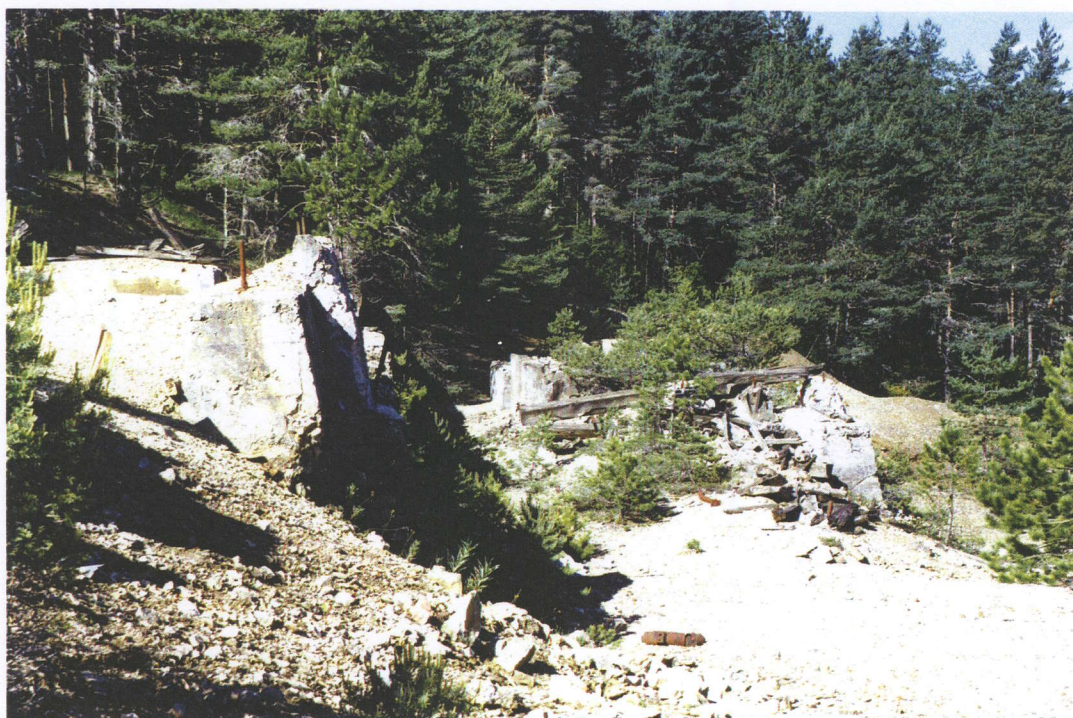
**Ancienne laverie : partie basse avec les massifs à démolir**

Les travaux de réaménagement de l'ancienne laverie vont consister à casser les vestiges d'installations en saillie au dessus du sol. Comme cette zone est déjà bien reconquise par la végétation, ces travaux se feront de la manière la moins destructive possible pour la végétation installée.

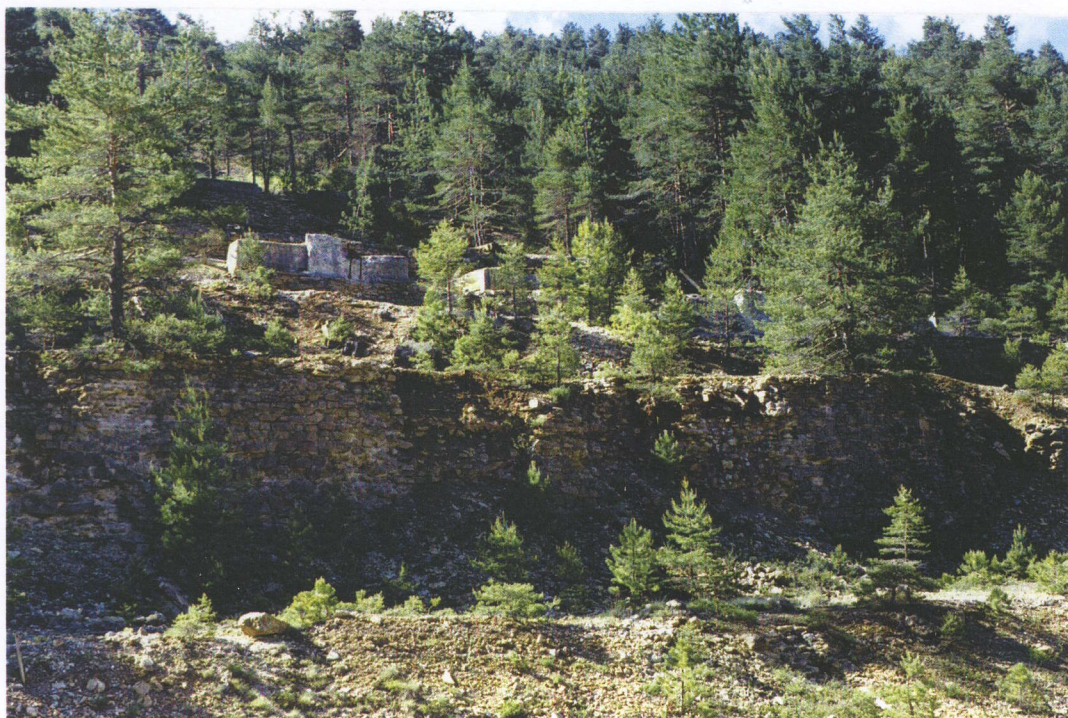
**Ancienne laverie : plate formes partiellement reconquises par la forêt.  
Massifs à démolir**

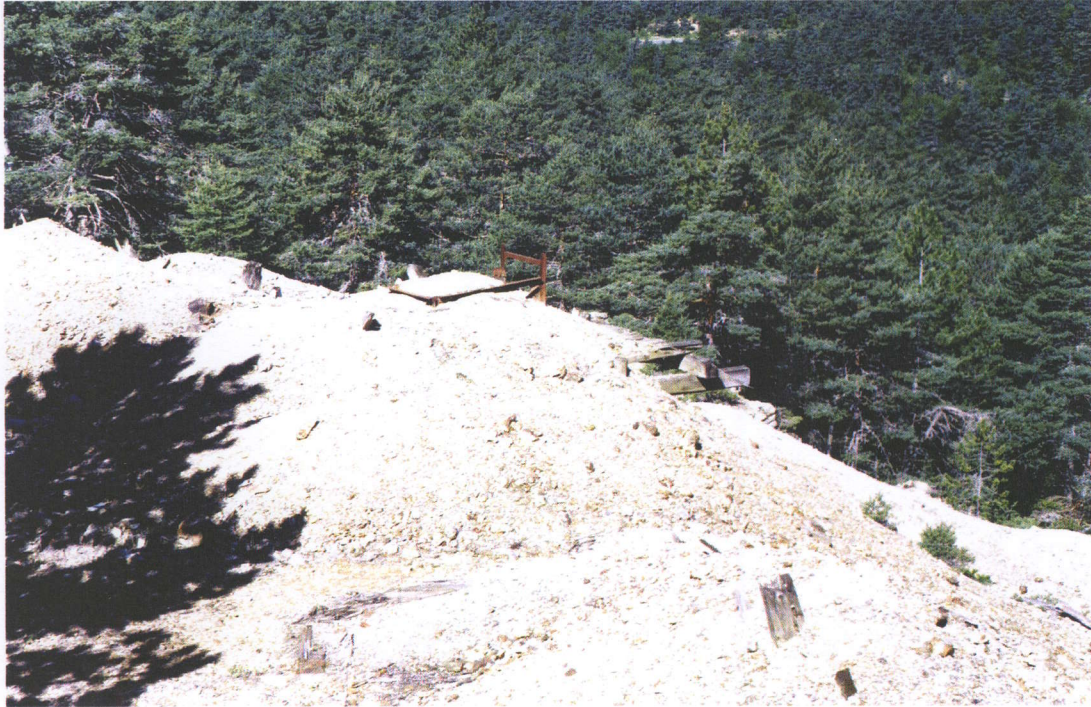
**Ancienne laverie : partie haute avec haldes minières**  
(réemploi possible comme remblai)

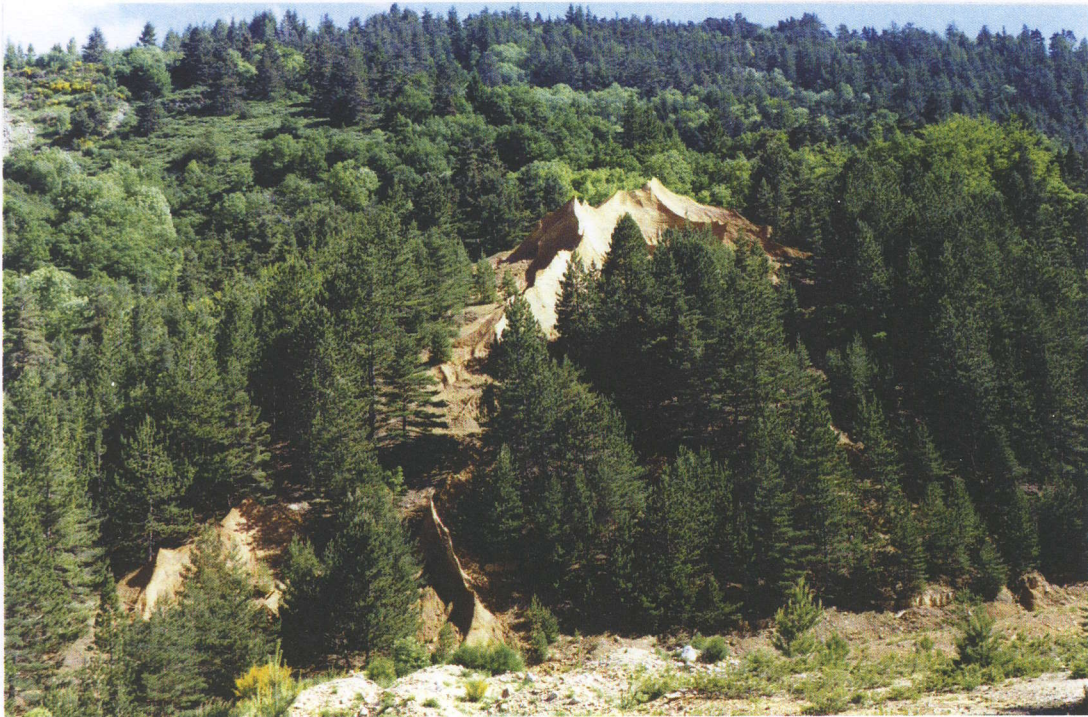
**Dépôt flanc Nord : vue éloignée**

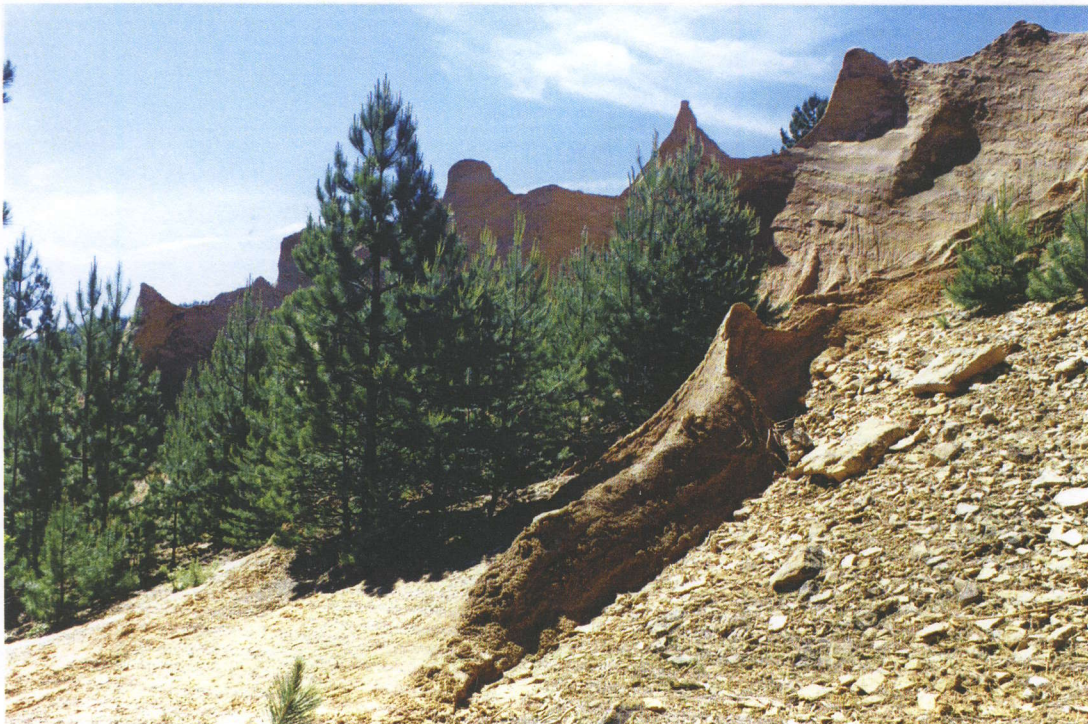
**Dépôt flanc Nord : vue rapprochée**

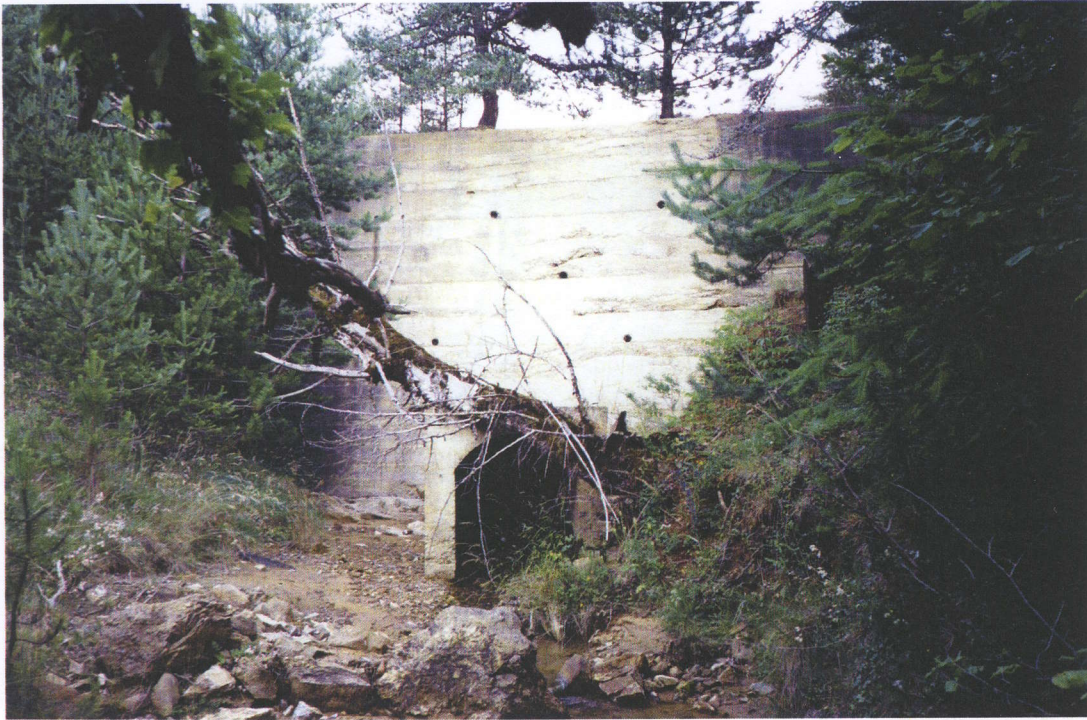
**Mur de soutènement de la digue basse et débouché du collecteur souterrain**

La sortie aval du tunnel sera également fermée, avec toutefois un passage ménagé pour les eaux afin d'éviter toute mise en charge.

Cet aménagement va impliquer la réalisation d'un passage aménagé des eaux au niveau de la route départementale. Cet aménagement sera réalisé en concertation avec la DDE du Vigan.
