**METALEUROP S.A.**  
**CONCESSION DE SAINT SAUVEUR**  
**GARD**

**DECLARATION DE L'ARRET DEFINITIF DES TRAVAUX MINIERES**

**DOCUMENT 3**  
**SITES MINIERES ISOLES**  
**DE MONTJARDIN, LA MOULINE, LA BOISSIERE**

Mica Environnement  
Mars 2007 / n° 06-019

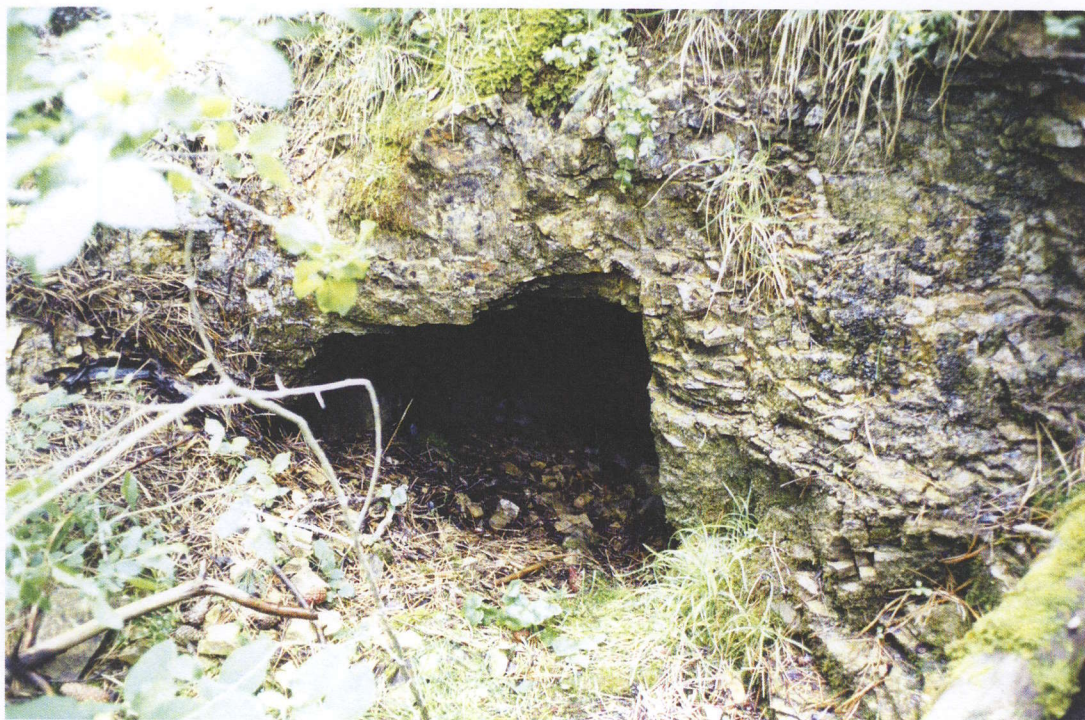
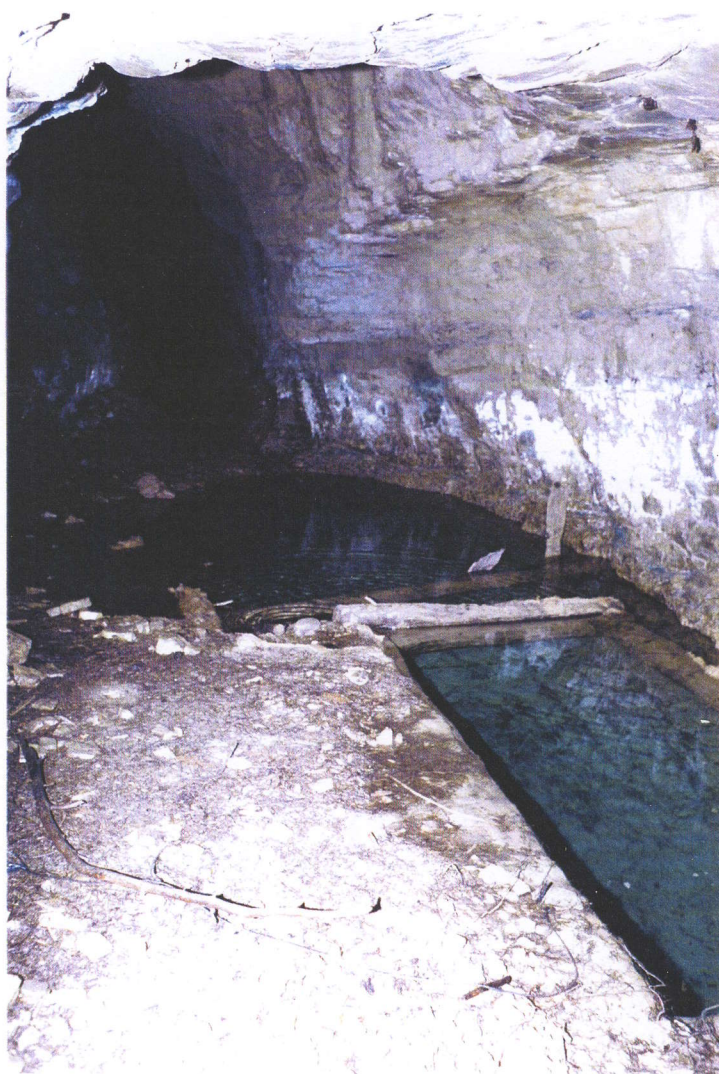
**Travaux de Montjardin**  
**Galerie de la Pastre**

Cette galerie débouche dans le fond d'un ravin à sec. L'ouverture est haute de 1 mètre, large de 1,2 mètres. L'intérieur montre une galerie saine et en bon état. Le puits situé immédiatement à droite de l'entrée est plein d'eau.

- Hauteur de la galerie : 1,60 m,
- Largeur de la galerie : 1,50 m (à l'entrée),
- Direction : N 90°.

L'accès à cette galerie est difficile, sans chemin de desserte. La fermeture de l'orifice est envisagée par édification à l'entrée d'un mur en béton, épais de 1 mètre, pour rendre toute pénétration impossible. Il y sera aménagé un passage en forme de meurtrière pour les chiroptères, ainsi qu'un passage bas pour la faune rampante.

Le principe de fermeture retenu pour cette galerie est l'obturation de l'entrée de la galerie par un mur en béton épais de un mètre.

Il sera aménagé dans le mur un passage pour les chauves-souris. Au point bas du mur, une buse en ciment, de diamètre 100 mm le traversera, afin de permettre le passage de la faune rampante, et d'un éventuel écoulement d'eau (la galerie ne coule pas en temps ordinaire).

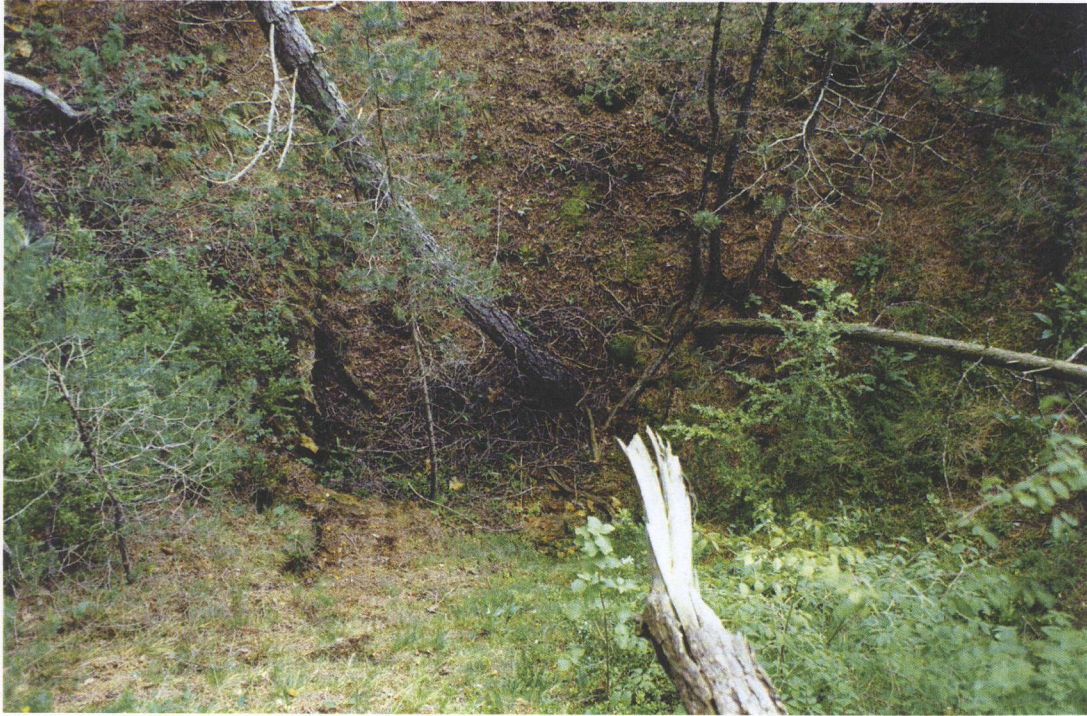
L'emplacement du puits est marqué par un cône d'effondrement d'une dizaine de mètres de diamètre, situé dans un bois de pins. Ce cône est profond d'environ 5 mètres, avec des bords raides mais non dangereux. Le fond du cône est occupé par un pin âgé d'une trentaine d'années au moins.

Le puits Saint Eugène est éboulé et vraisemblablement stable compte tenu de l'âge de l'arbre ; il ne présente aucun danger pour la sécurité des personnes. Un bouchon en béton pourra être coulé dans le cône d'effondrement et ce dernier taluté.

**Travaux de Montjardin : Cône d'effondrement du puits Saint Eugène**

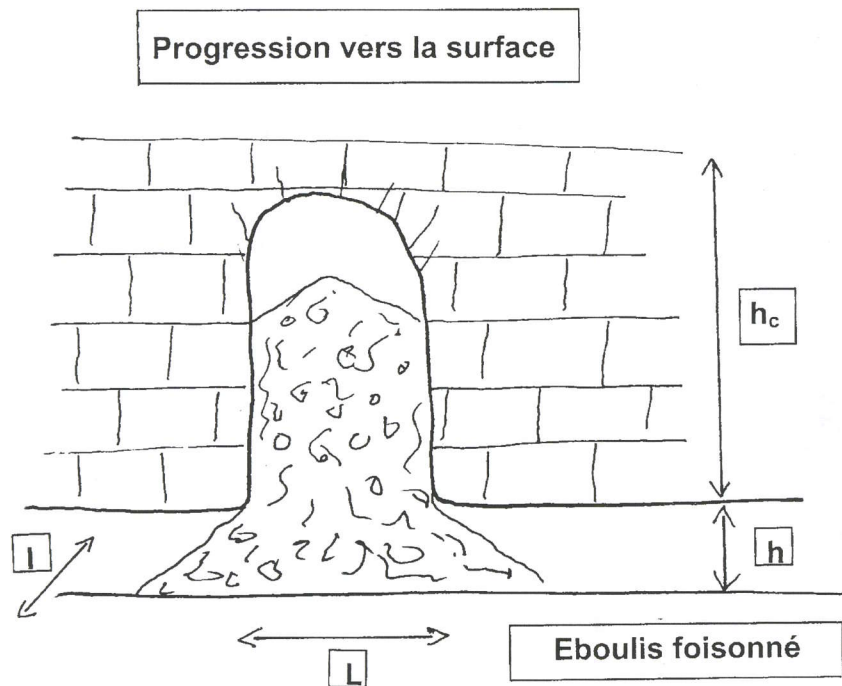
<b>METALEUROP</b> CONCESSION DE SAINT SAUVEUR (Gard)	DOSSIER DE DECLARATION DE L'ARRET DEFINITIF DES TRAVAUX MINIERs	<b>MICA</b> <b>Environnement</b>
	<b>SCHEMA EXPLICATIF DE LA FORMATION          D'UNE CLOCHE D'EFFONDREMENT</b>	Mars 2007

Les galeries de traçage peuvent être le siège d'un éboulement, et de la formation d'une cloche qui progresse en remontant. Ceci peut, dans certains cas, générer l'apparition d'un fontis en surface. Les fontis, bien que d'étendue souvent modeste, créent des désordres susceptibles d'importants dommages aux habitations.

Dans un modèle simple de la propagation d'un effondrement vers la surface, on suppose qu'il se forme une cloche progressant verticalement. En l'absence d'écoulement du matériau, la cloche provoque à son aplomb la formation d'un cône d'éboulis dont le volume initial est égal au volume du matériau éboulé et foisonné. Il s'agit de la position d'auto stabilisation de la cloche d'effondrement. Cette hauteur peut s'exprimer ainsi, pour un angle de talus de 35° :

Ce calcul simple montre qu'une cloche qui se formerait dans une galerie simple, sans dépilages, ne remonte guère plus de 10 à 12 mètres pour une hauteur de galerie de 2,5 m. Si le recouvrement au-dessus du mur de la galerie est supérieur à 15 mètres, on estime qu'il n'y aura pas de désordres en surface.

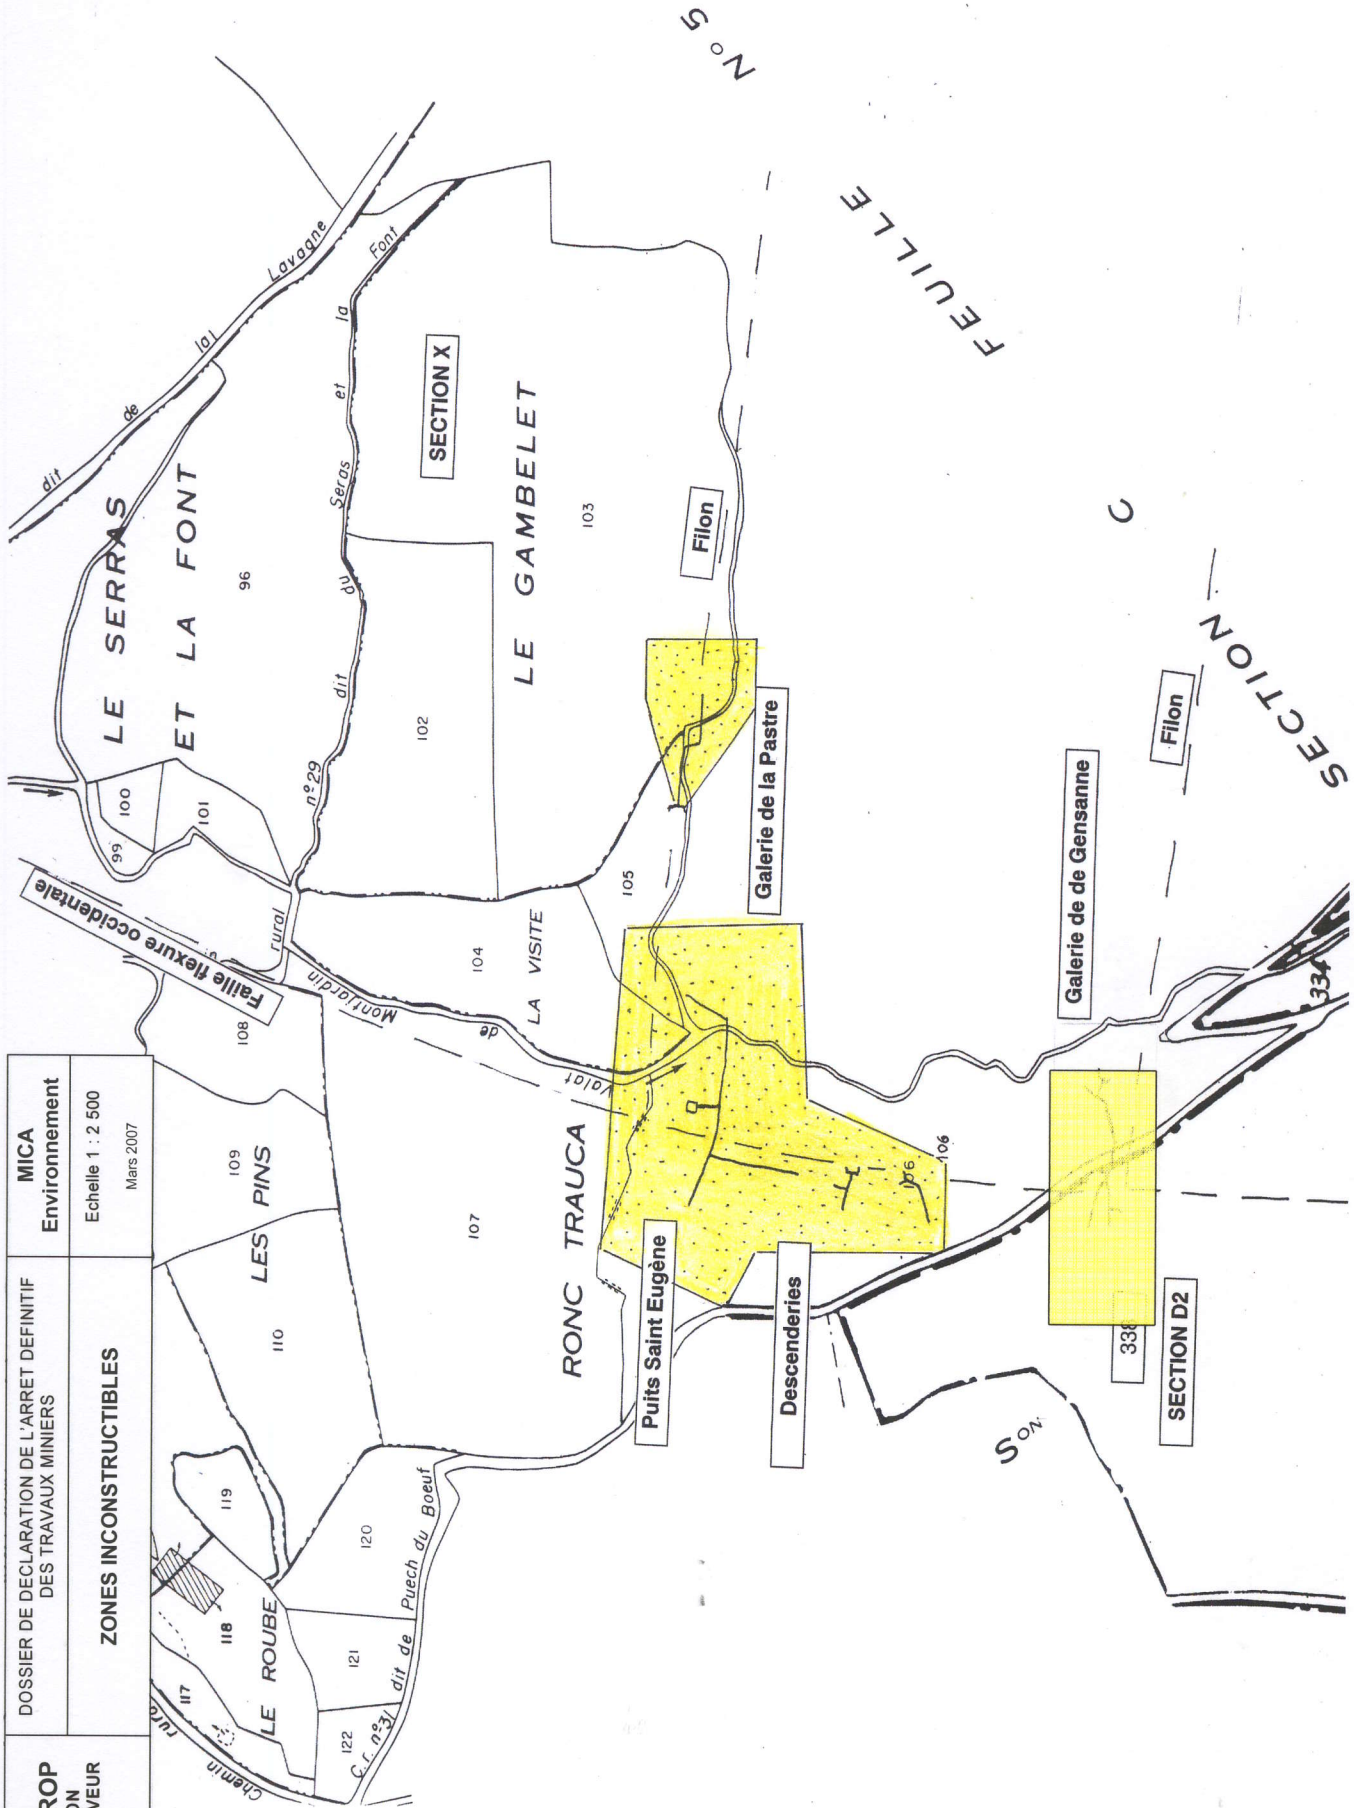
<b>METALEUROP</b> CONCESSION DE SAINT SAUVEUR (Gard)	DOSSIER DE DECLARATION DE L'ARRET DEFINITIF DES TRAVAUX MINIERES	<b>MICA</b> Environnement
	<b>ZONES INCONSTRUCTIBLES</b>	Echelle 1 : 2 500 Mars 2007

Le site des travaux miniers de Montjardin se situe dans un ravin encaissé peu susceptible d'être urbanisé. Une zone d'inconstructibilité, prise avec un angle d'influence de 30° est proposée.

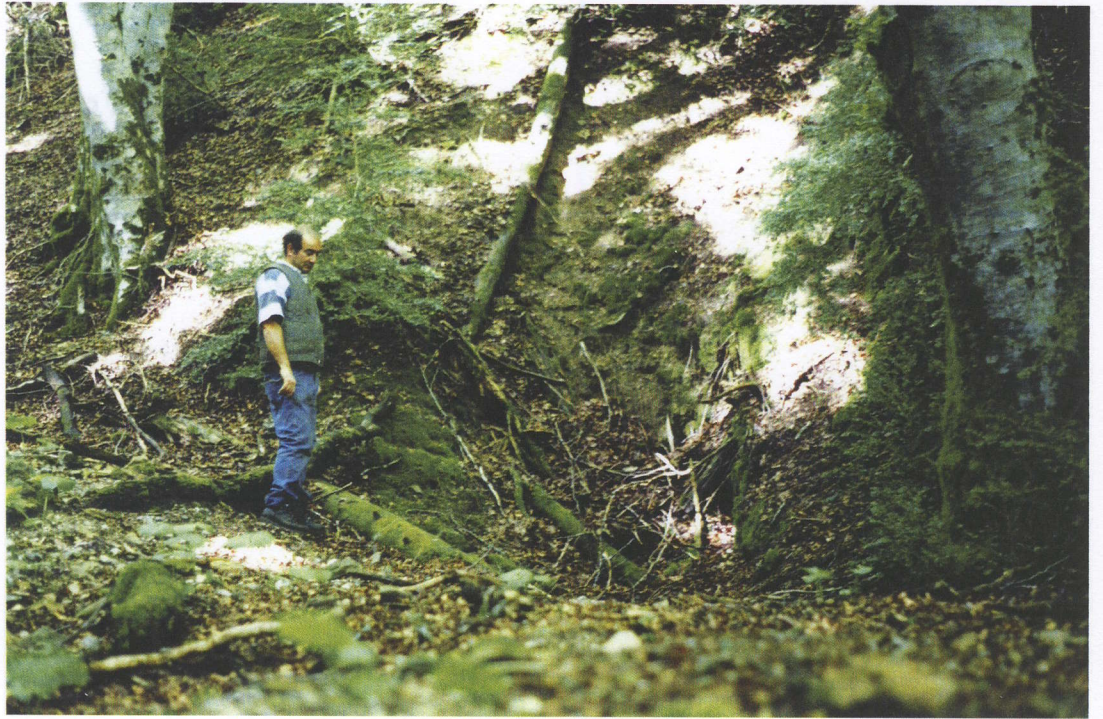
**Galerie de la Mine de la Boissière,  
partiellement dissimulée par  
une accumulation de feuilles mortes,  
de terre et de branchages**

Le maintien de la galerie de la Boissière comme habitat nécessiterait de réaliser une fermeture par un mur béton épais de un mètre muni d'un passage pour les chiroptères. Cependant une telle réalisation nécessiterait d'acheminer les matériels sur place ; l'hélicoptère est très délicat en raison de la taille des arbres ; la construction d'un accès engin n'est pas des plus simple et serait une source de désordres importants. Toutes ces raisons ainsi que la sécurité du personnel chargé d'effectuer les travaux conduisent à retenir le foudroyage comme technique de fermeture de la mine.
