**METALEUROP S.A.**  
**CONCESSION DE SAINT SAUVEUR**

**DECLARATION DE L'ARRET DEFINITIF DES TRAVAUX MINIERES**

**DOCUMENT 4**  
**LA MINE DE VILLEMAGNE**

**Mica Environnement**  
**Mars 2007 / n° 06- 019**

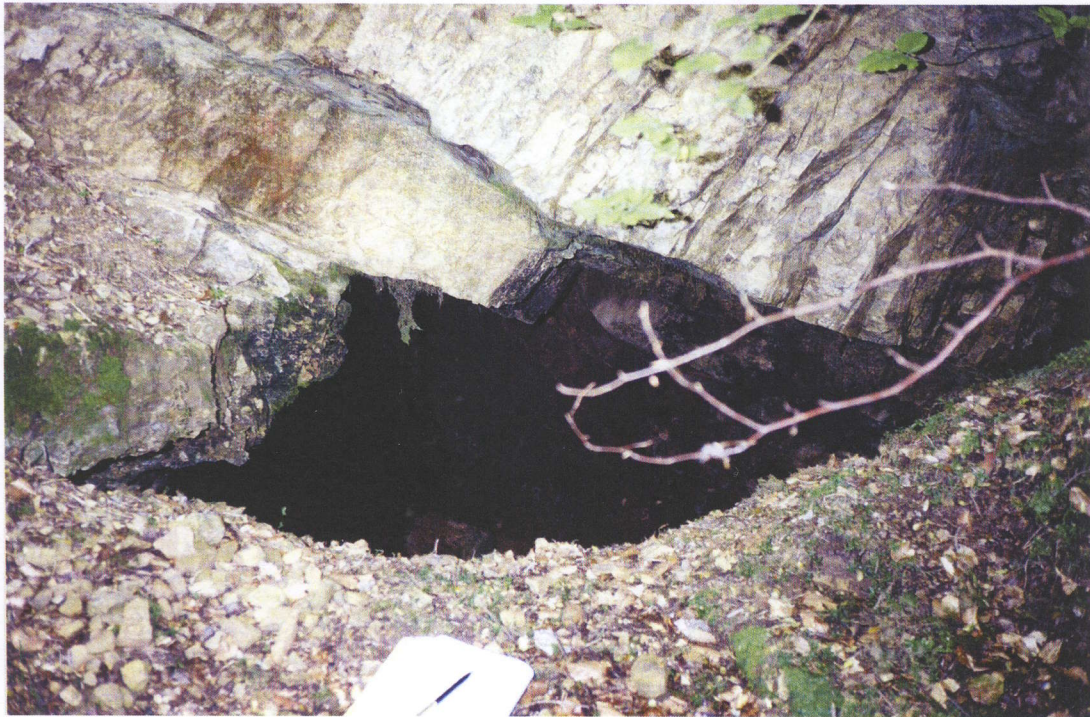
**Galerie "romaine" FR 1**

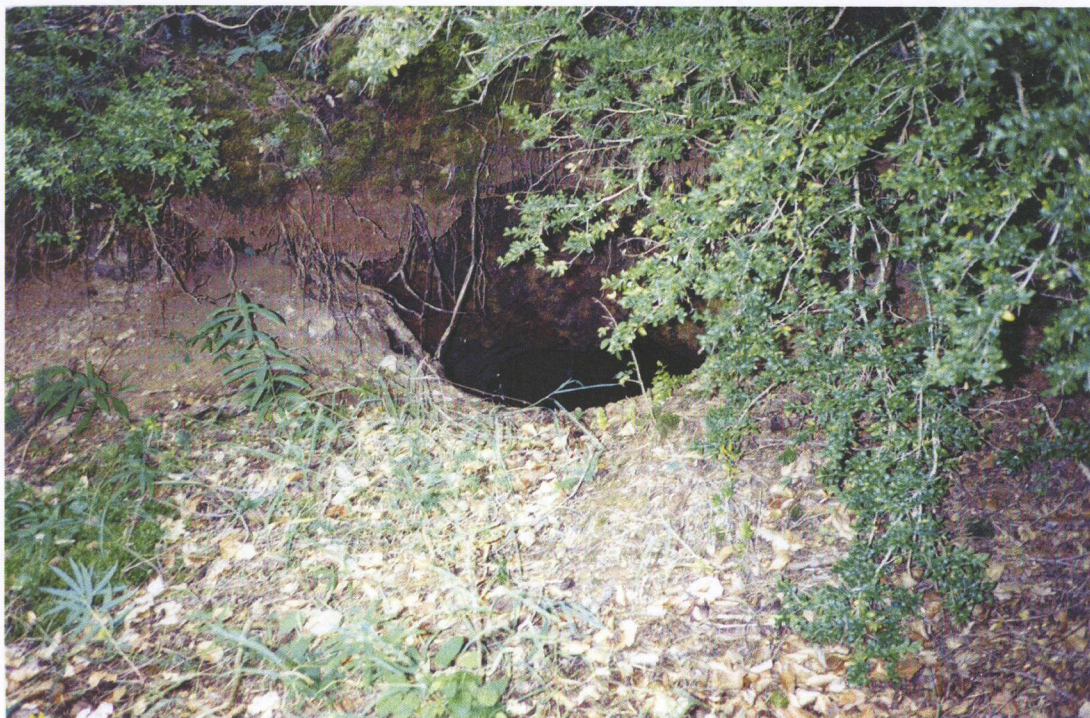
**Galerie "romaine" FR 3**

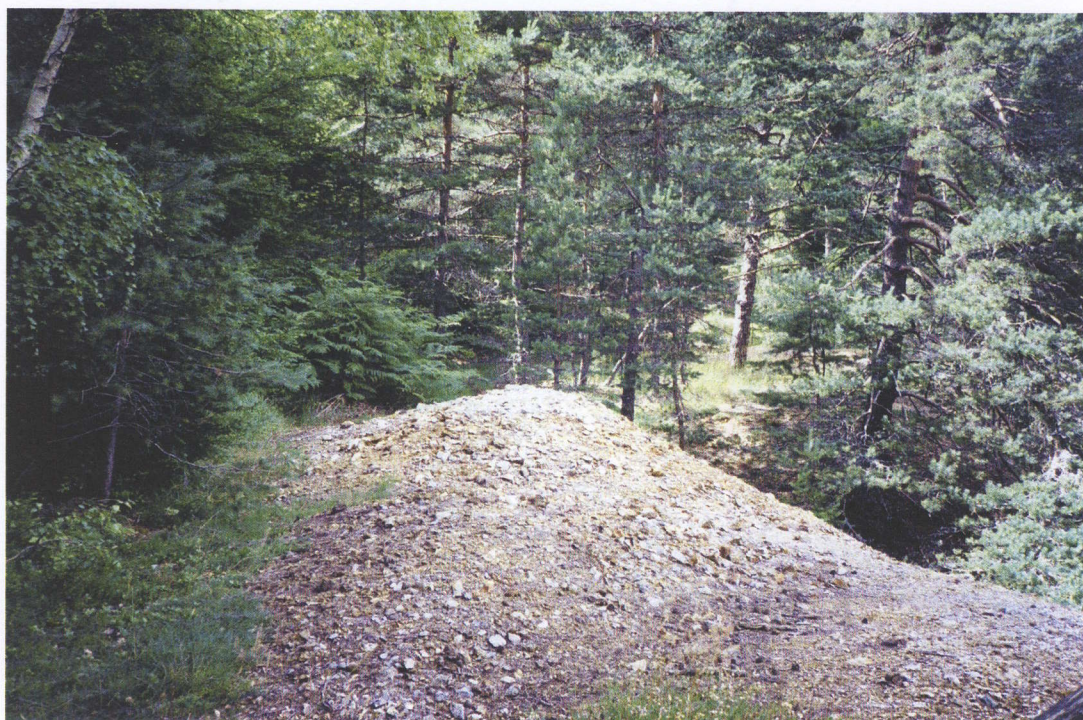
**Haldes du filon "romain" en 2000**

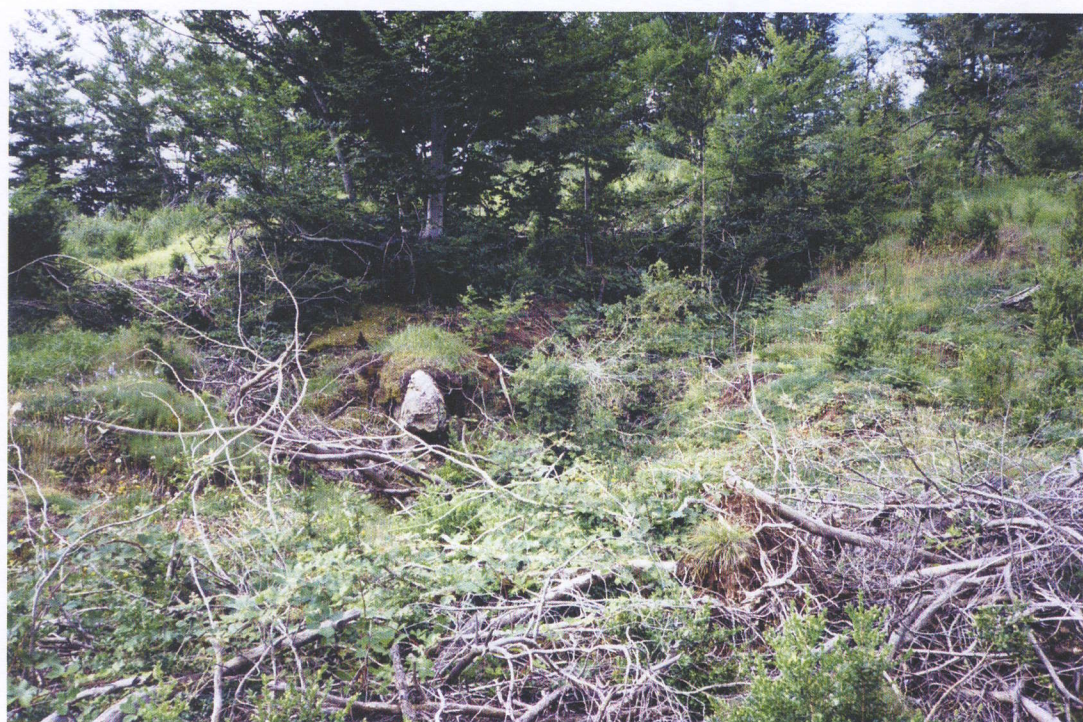
**Grattages sur le tracé du filon "romain", 30 mètres au dessus des travaux**

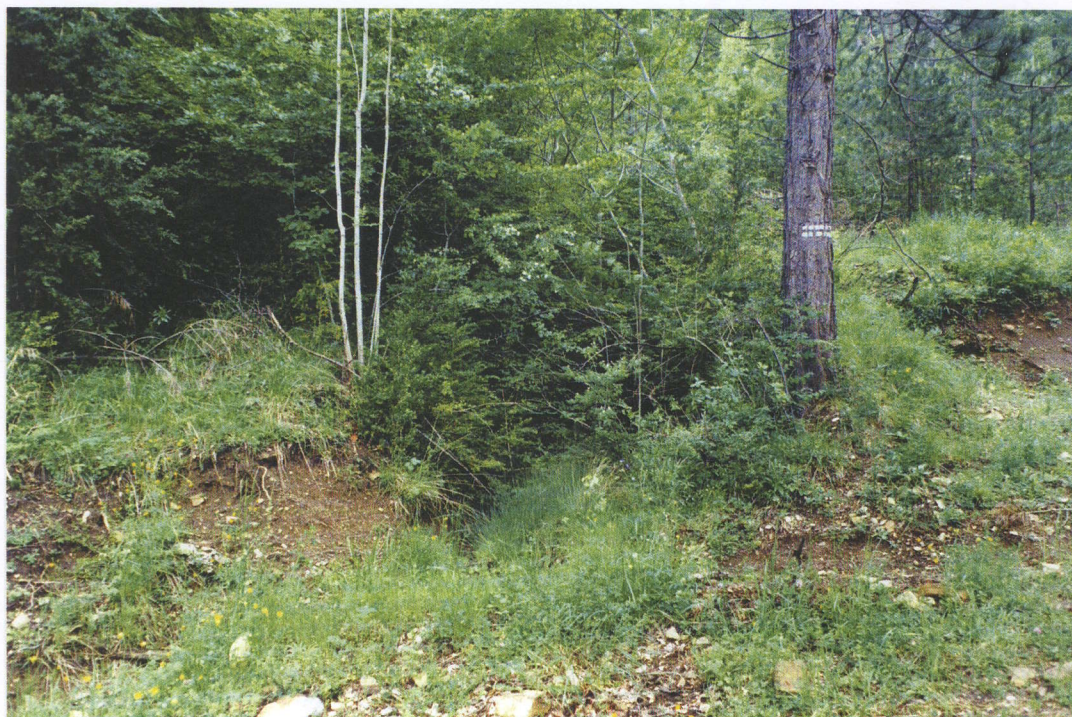
En 2006, l'emplacement du travers-banc se repère par une vague tranchée, tandis que la quasi-totalité des haldes présentes initialement au débouché de la galerie a servi de remblai à l'O.N.F. pour l'entretien des pistes.

**Vestiges de l'entrée du TB St Sauveur V 13**

Le T.B. Saint Sauveur peut être considéré comme définitivement mis en sécurité. Il fera néanmoins l'objet d'un complément de remblais lors de la réalisation des travaux de mise en sécurité.

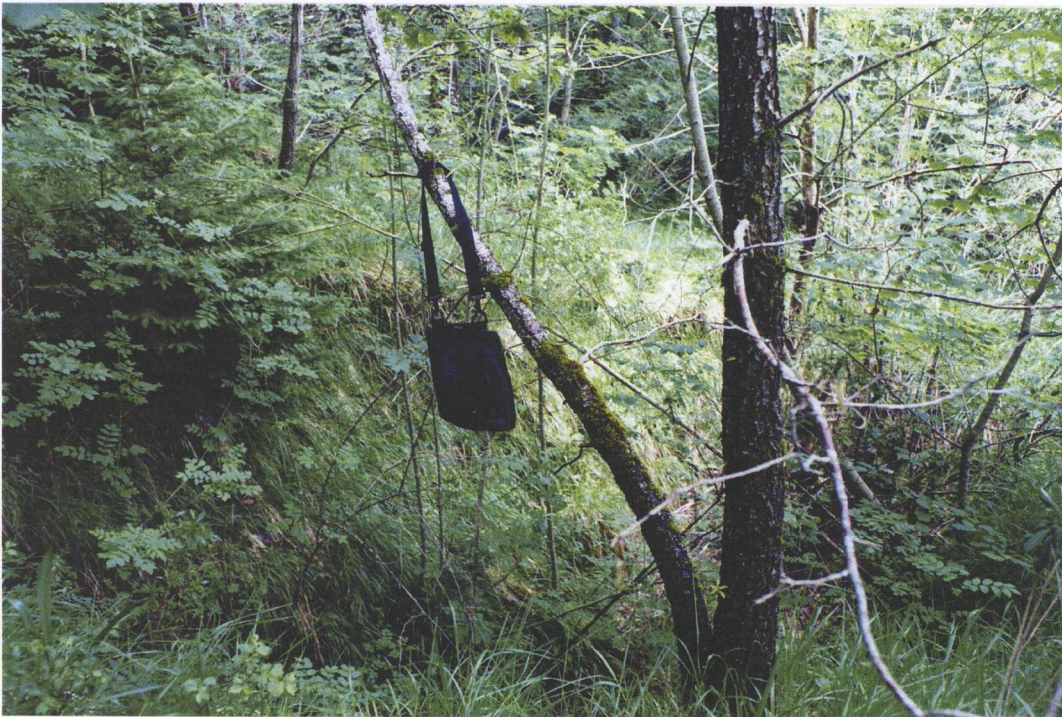
**Cheminée V 12**

L'obturation de la cheminée après dégagement de la dalle et du fontis sera discutée ultérieurement ; la technique à mettre en œuvre ne pourra être validée qu'après travaux de dégagement et auscultation des parois de la cheminée.

Pour accéder à cette cheminée, un passage d'engin devra être aménagé sur 45 mètres depuis la plate forme de la cheminée Robbins voisine.

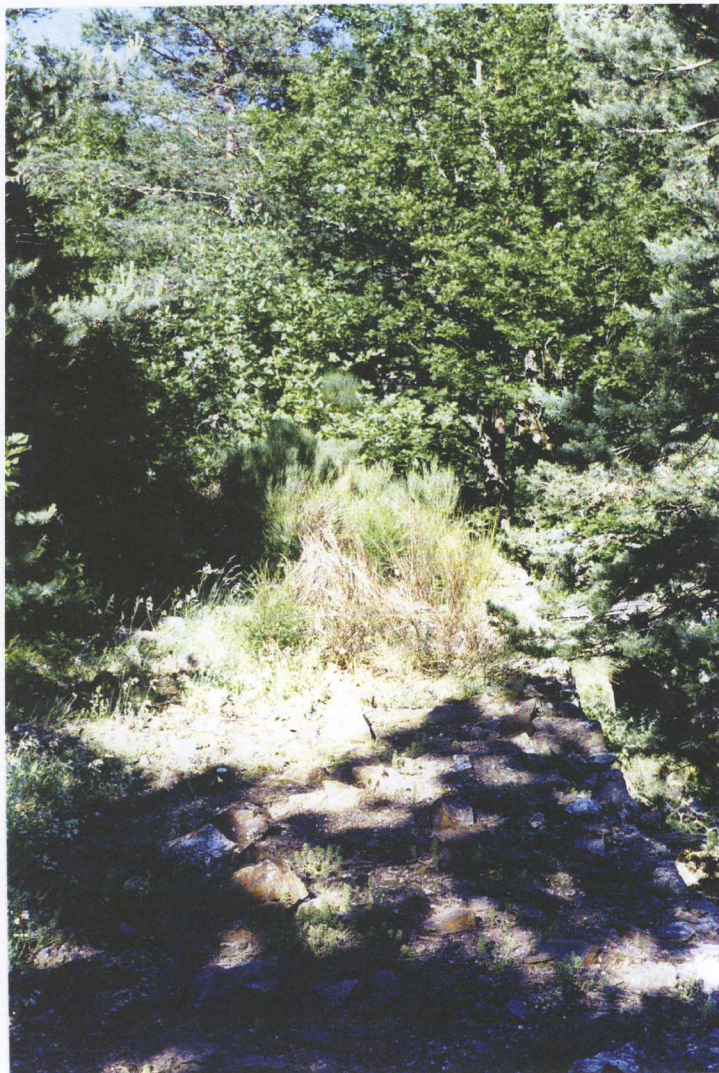
**Cheminée V 11**

Cette cheminée nécessitera un travail d'investigation et de réalisation, si nécessaire, d'un bouchon en béton.

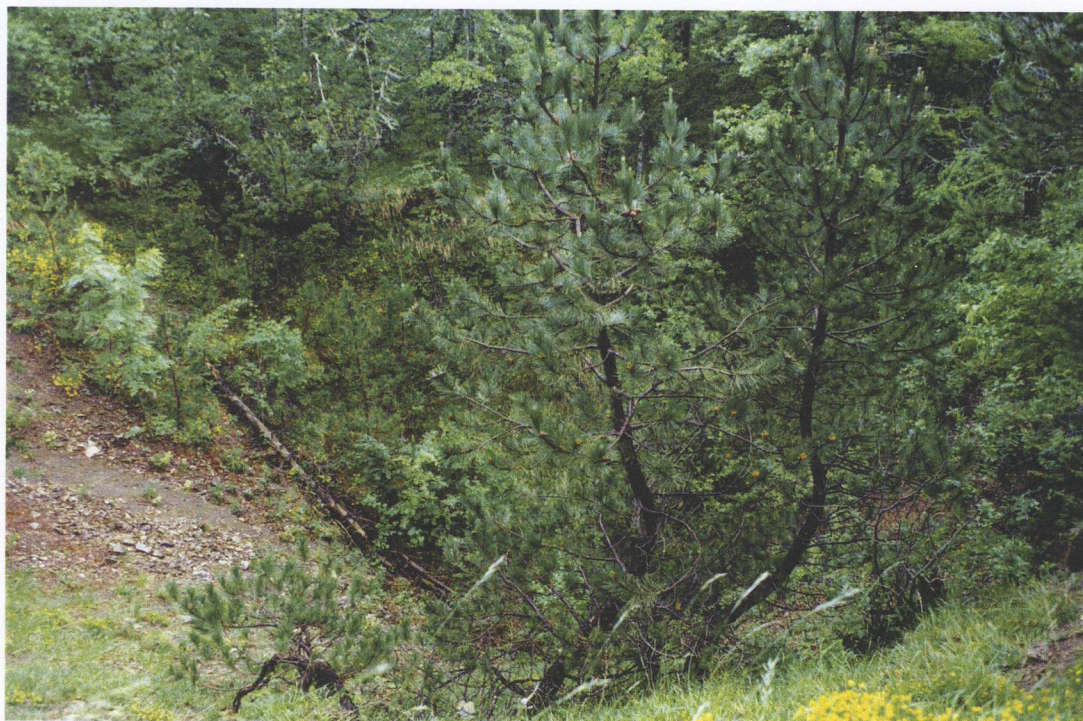
**Grand cône V 15**  
(une dalle doit en obturer le fond)

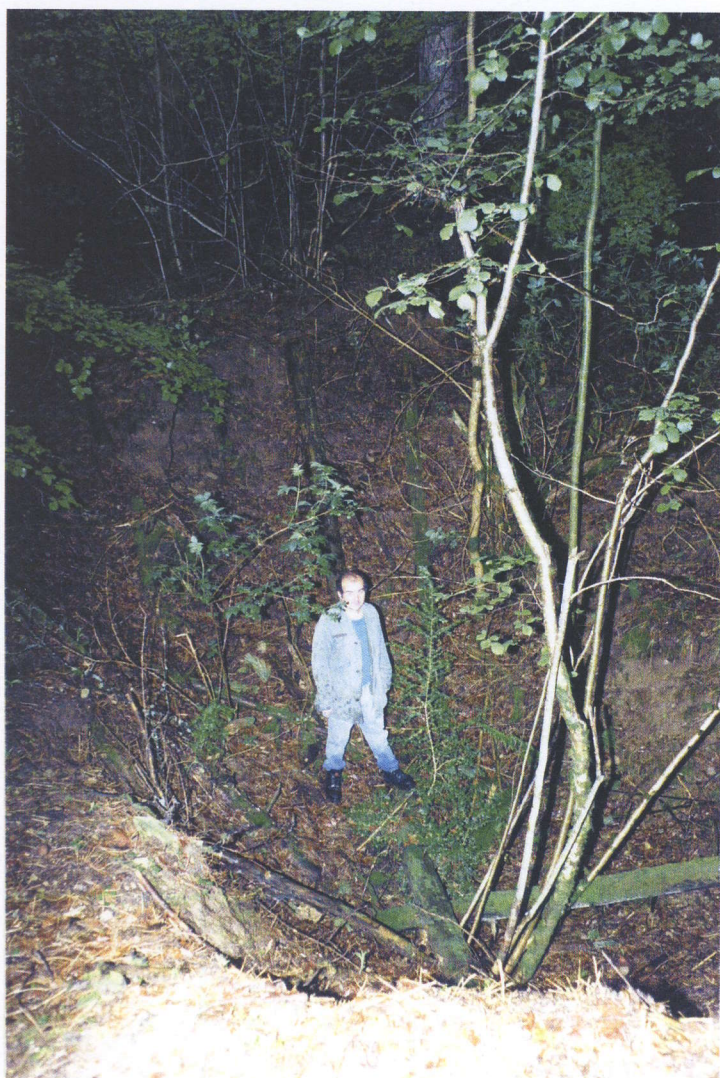
**Cône de l'ancienne cheminée  
V 10**

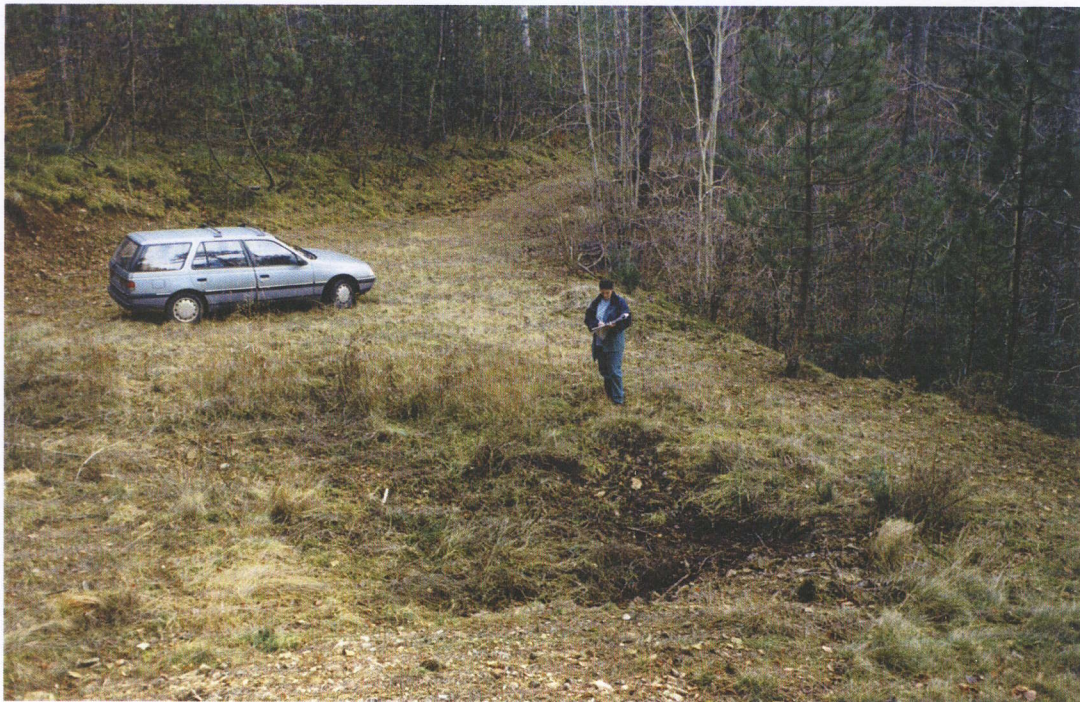
**Fontis à l'emplacement de la cheminée V 9 en janvier 2002**

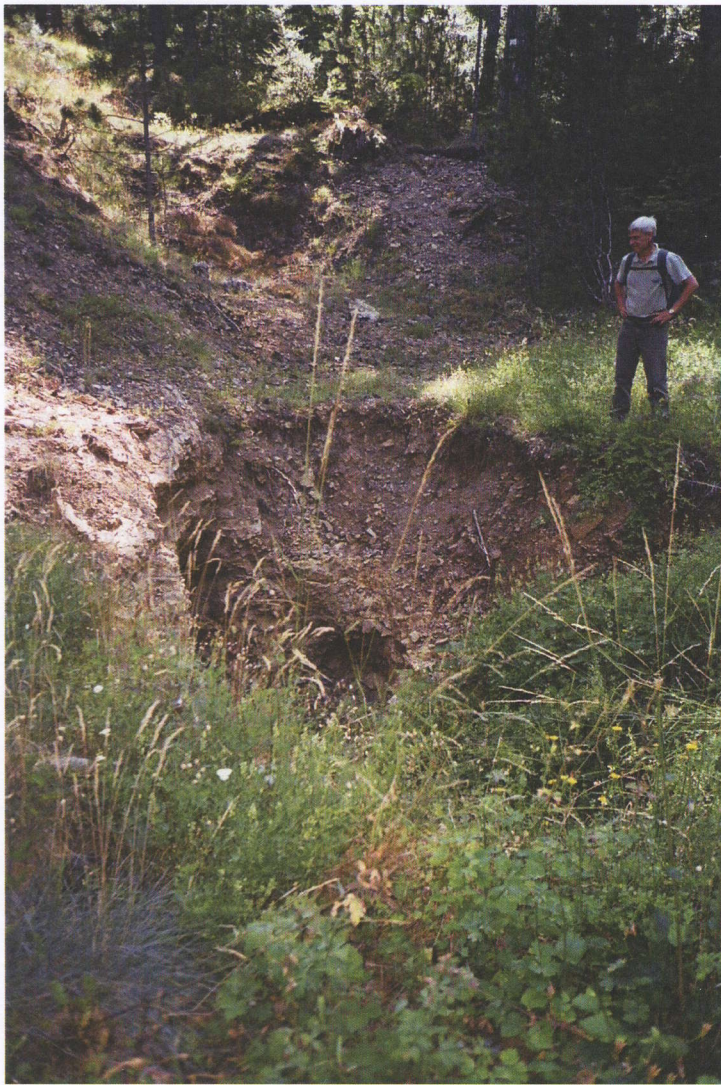
**Cheminée V 9 après  
débourrage en Juillet 2004**

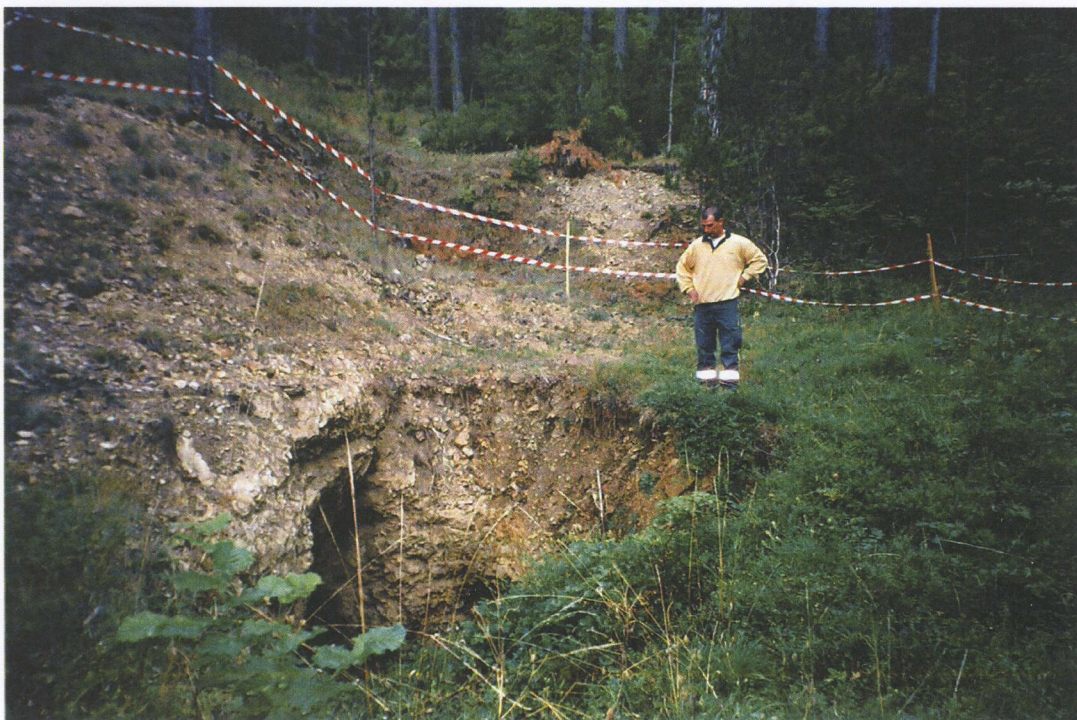
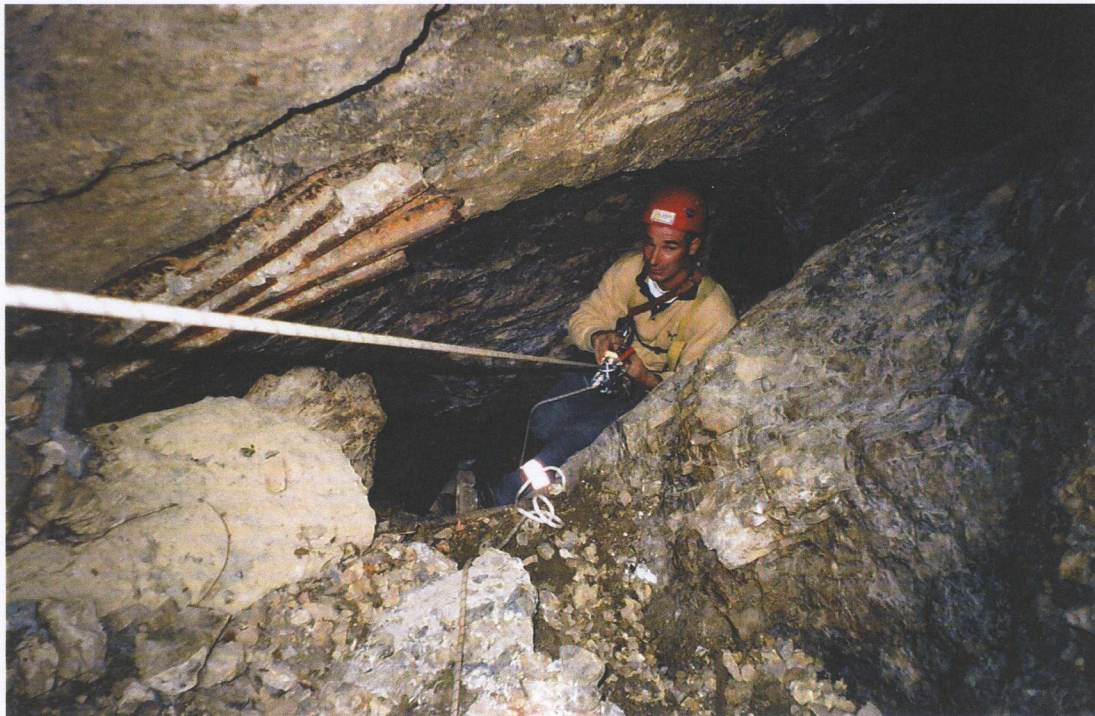
**Reconnaissance de la  
cheminée V 9 en août 2004**

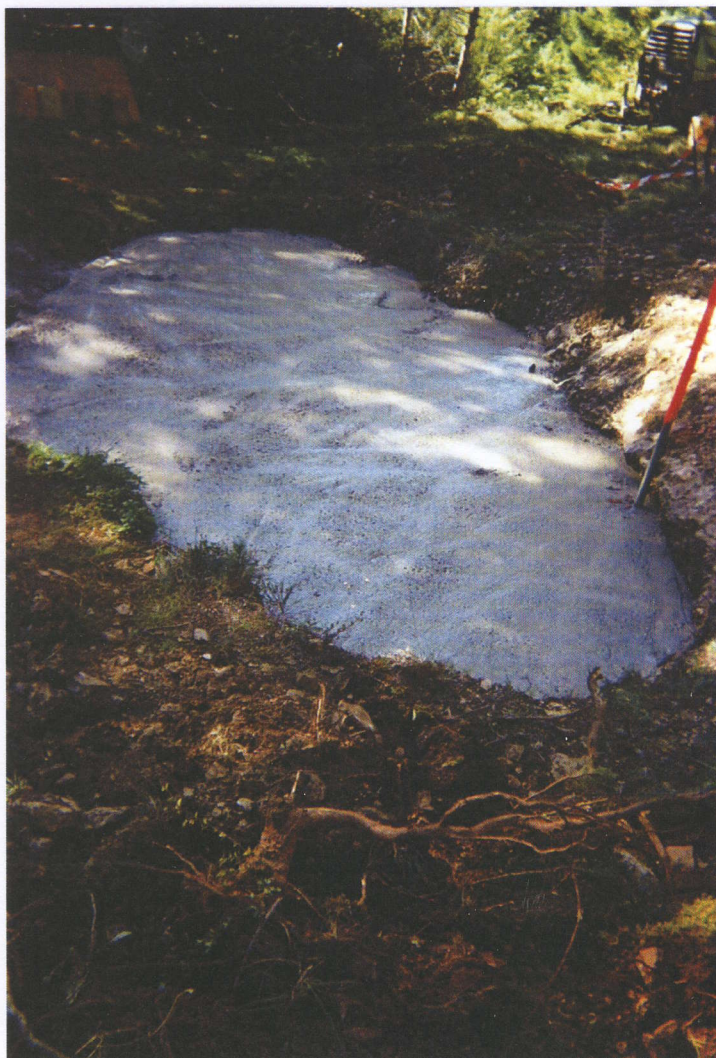
**Bouchon en béton sur  
cheminée V 9**

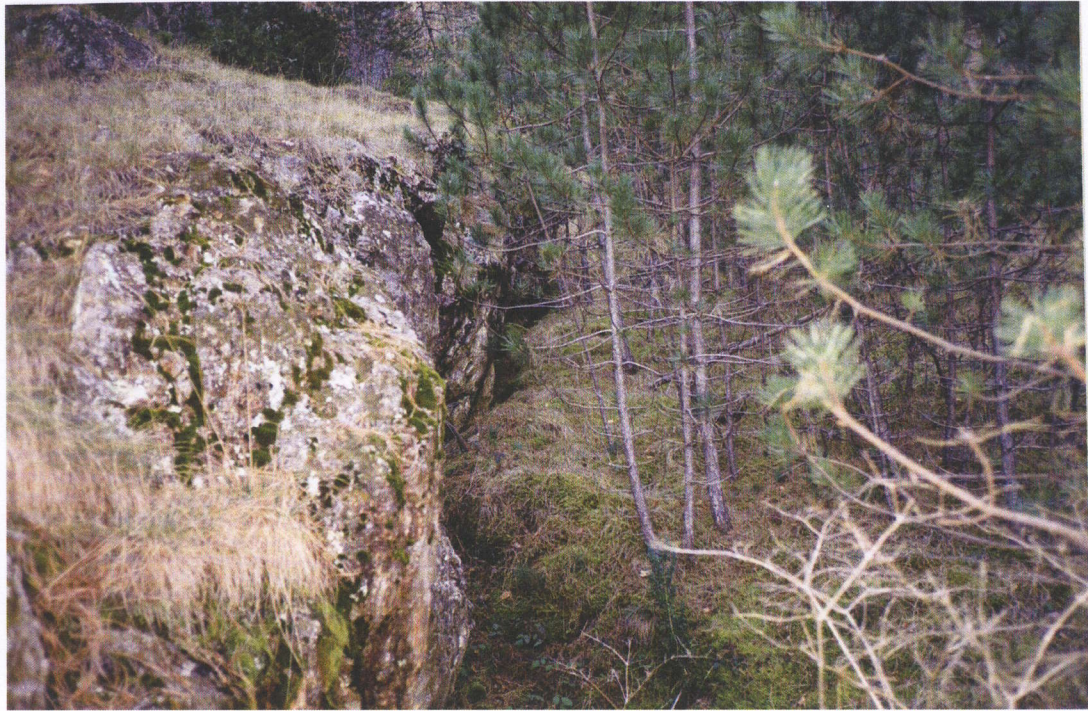
Ces "trous souffleurs" sont matérialisés par des fissures dans la roche par lesquelles de l'air humide et frais, venant de la mine, s'échappe. La zone ne présente cependant aucun danger pour la sécurité des personnes. Un orifice permettant de rentrer dans la mine a été mis en évidence et visité lors d'une reconnaissance des travaux miniers effectuée avec l'aide de personnel de la société de travaux acrobatiques Hydrokarst en janvier 2002. La stabilité de ces ouvrages sera abordée ultérieurement dans le chapitre consacré à l'étude de stabilité de la mine.

**Zone des « Trous souffleurs »**

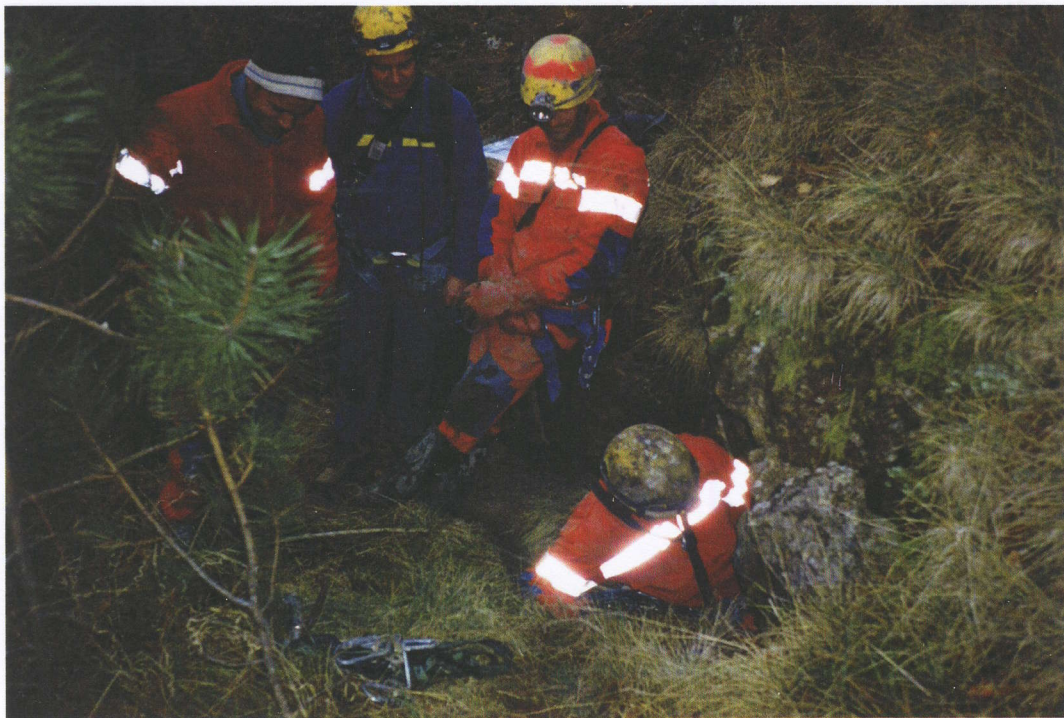
**Reconnaissance d'un trou souffleur en janvier 2002**

- Le trou souffleur visité montre des remblais dans une tranche défilée entre le niveau 965 et la surface topographique. Le toit du filon s'est légèrement affaissé par endroits, permettant le passage d'un homme dans une cavité peu dangereuse.

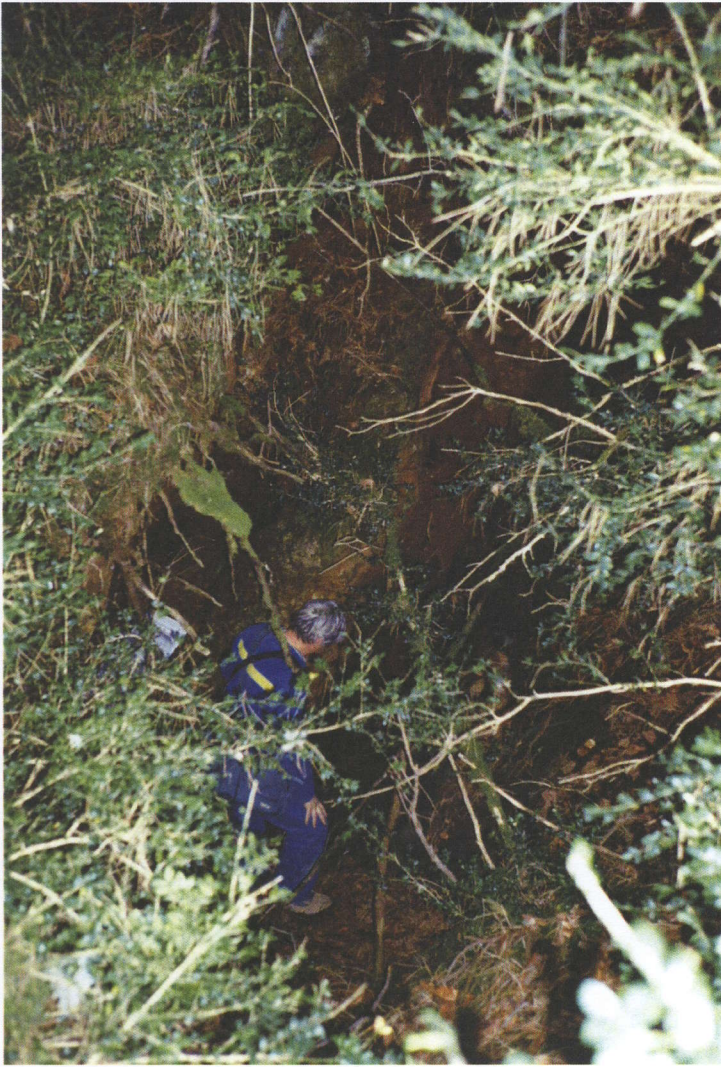
**Cavité au dessus de l'entrée  
965 V 8**

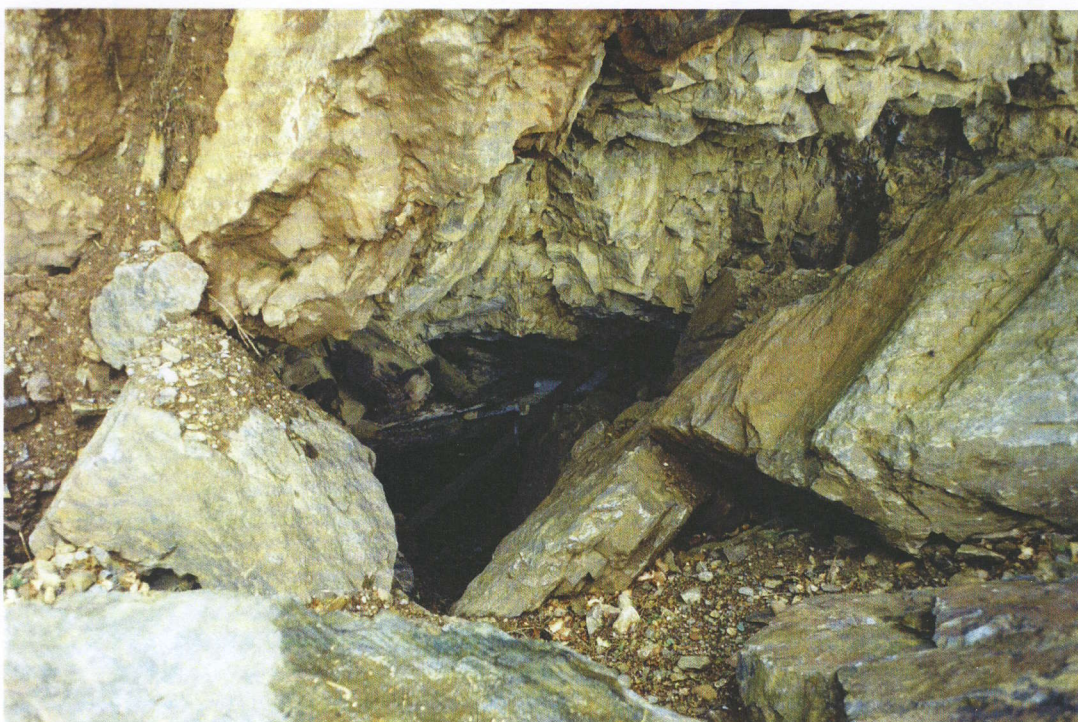
**Entrée par le toit de la galerie V1, niveau 925**

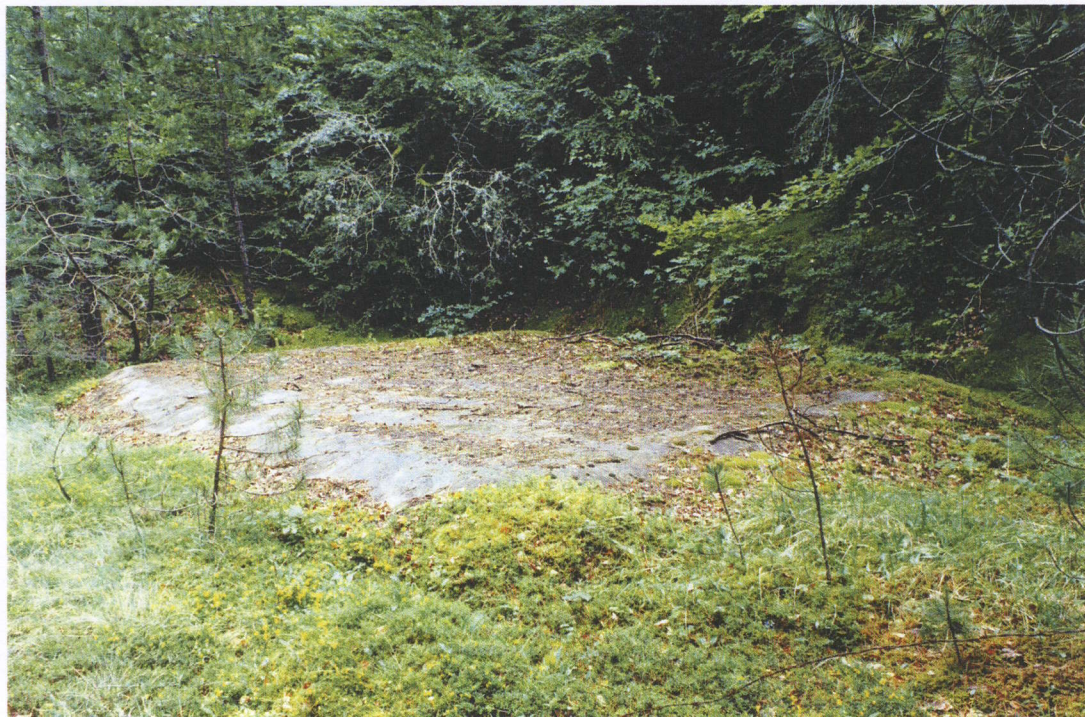
**Cheminée dallée V 6**

Des travaux de mise en sécurité définitive devront être réalisés (vraisemblablement un comblement – voir ultérieurement). L'accès au site se fait par des pistes forestières existantes. Le dernier tronçon, menant à la cheminée, est long de 250 mètres environ. Il nécessite d'être débroussaillé et réaménagé, la végétation ayant envahi la piste depuis l'arrêt des recherches.

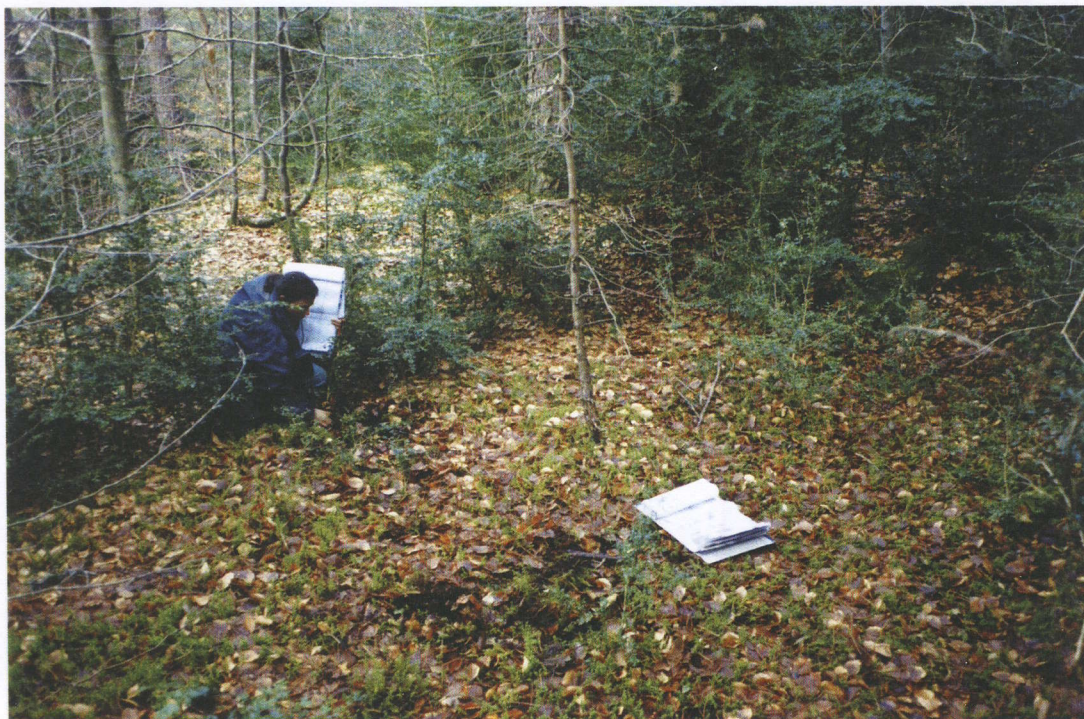
**Cheminée dallée V 30**

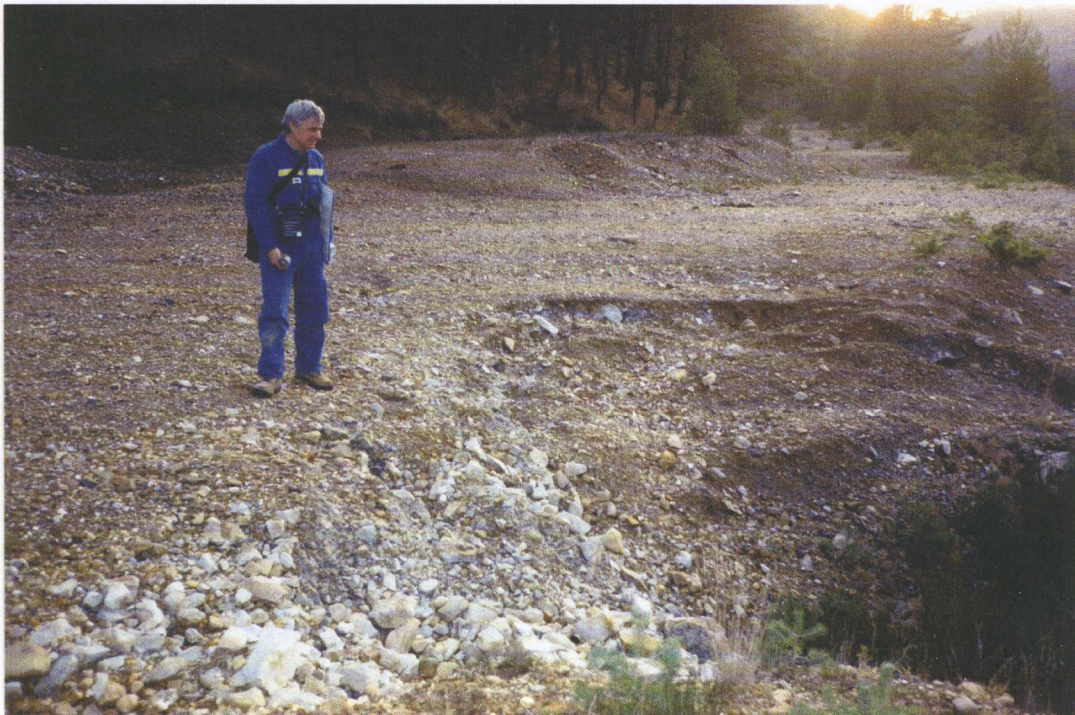
**Fontis à l'emplacement du puits Ste Luce V 3**

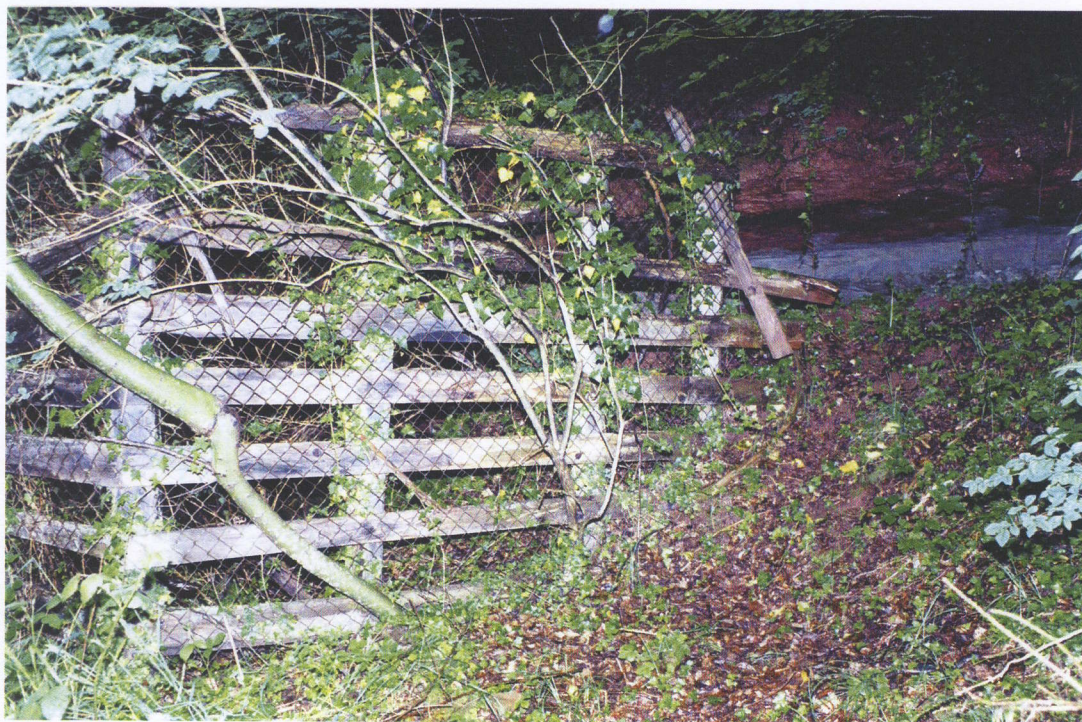
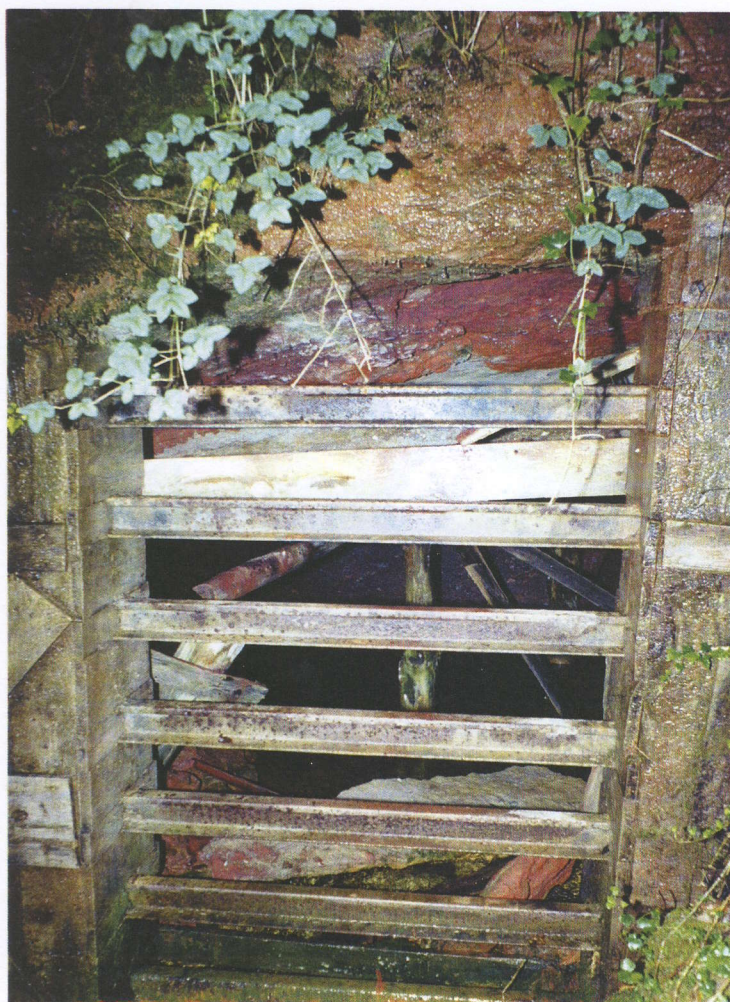
**Entrée barreaudée de TB 843  
V 14**

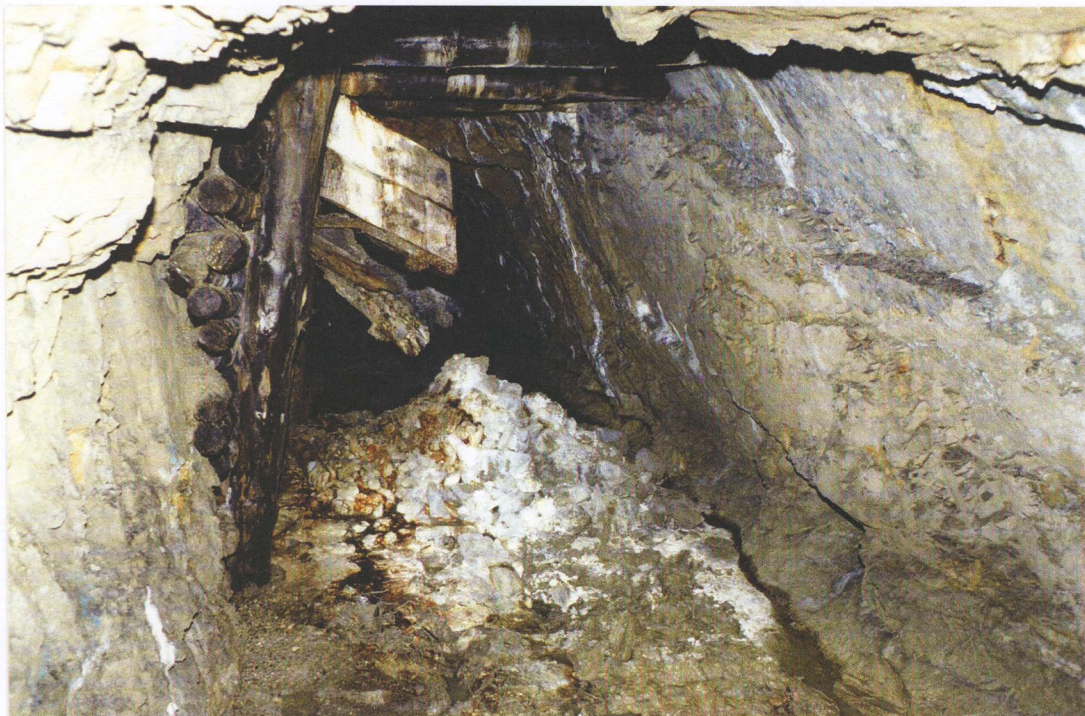
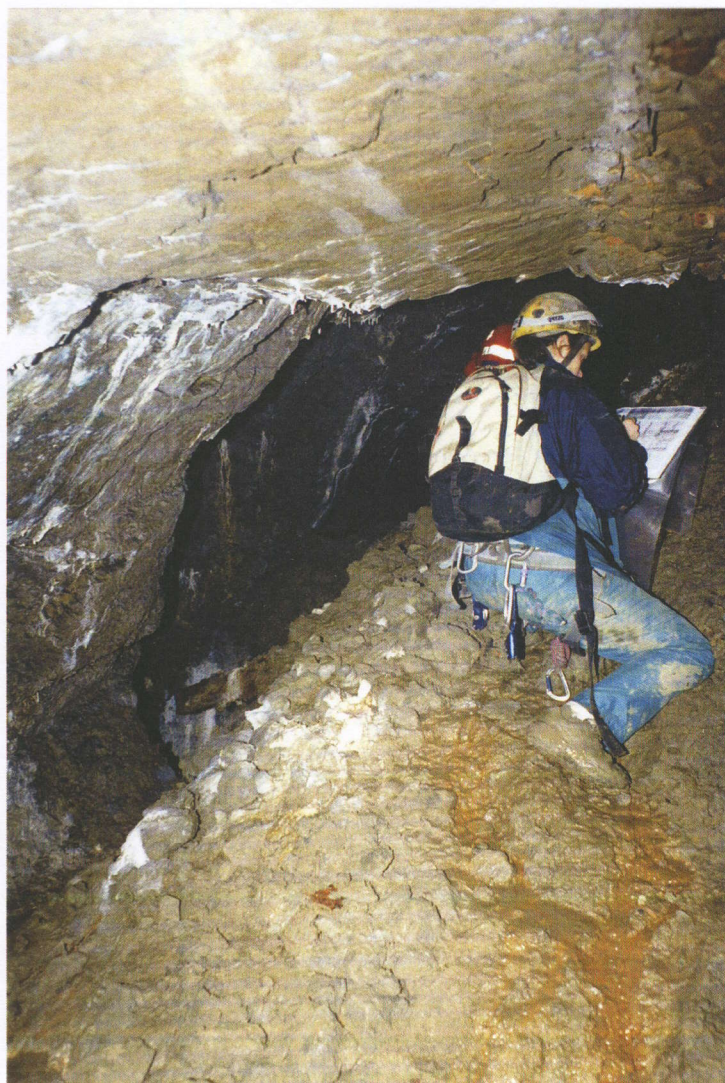
#### **Trémie dans le niveau 1000**

(On voit du remblai argileux de la chambre exploitée au-dessus de ce niveau, descendre à la suite de la rupture des boisages)

(Ce remblai argileux provient des marnes affleurant en surface au débouché de la cheminée)

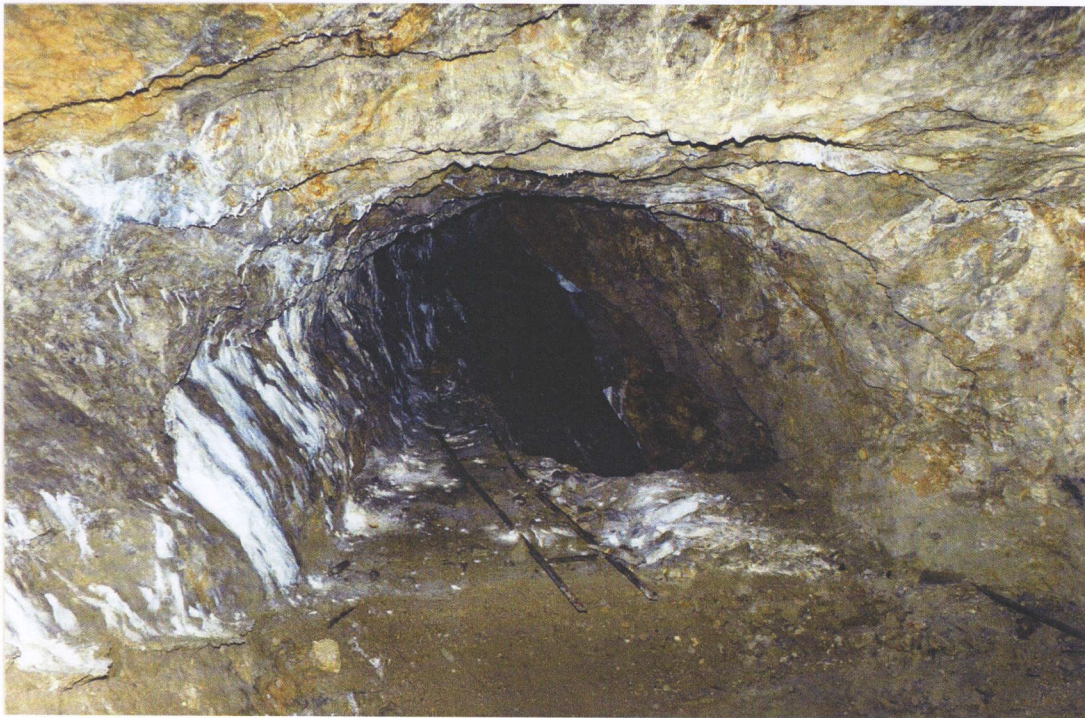
**Chambre défilée et remblayée entre le niveau 1000 et le niveau 965**  
(On est en haut de la chambre, sur les remblais qui ont flué en contrebas)

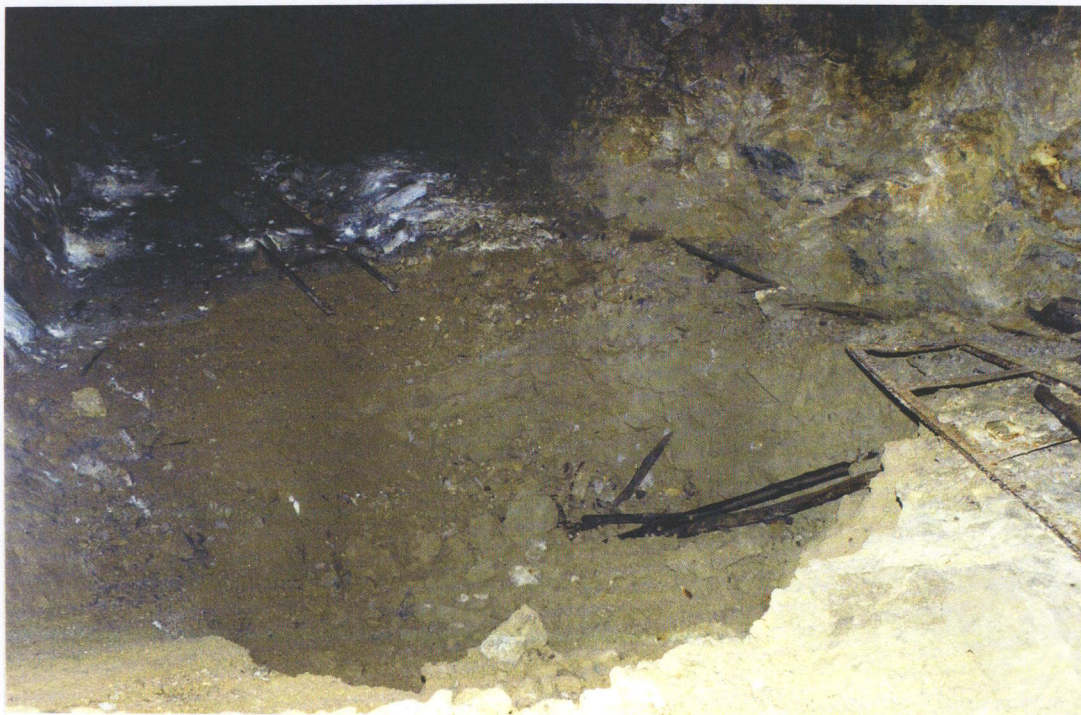
**Affaissement dans les remblais d'une chambre entre le niveau 1000 et le 965**
