**METALEUROP S.A.**  
**CONCESSION DE SAINT SAUVEUR**

**DECLARATION DE L'ARRET DEFINITIF DES TRAVAUX MINIERES**

**DOCUMENT 4**  
**LA MINE DE VILLEMAGNE**

**Mica Environnement**  
**Mars 2007 / n° 06- 019**

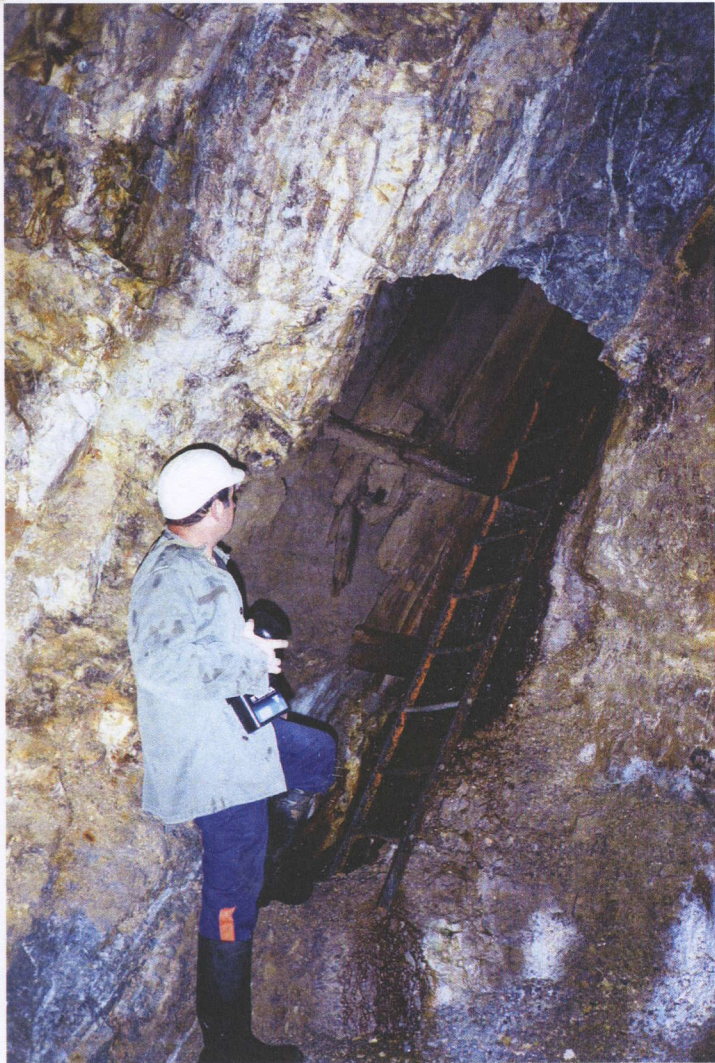
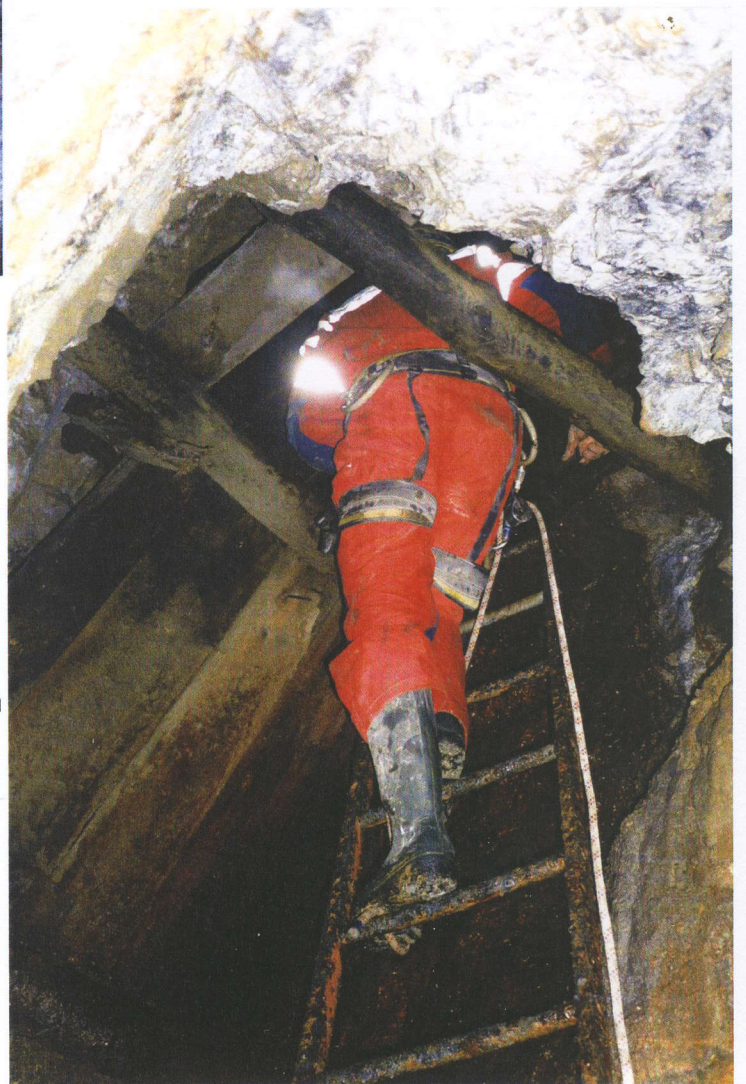
**Cheminée V 11 au débouché  
du niveau tracé par SMMP en  
1981 au dessus du niveau  
925**

**Remontée de la cheminée V 11  
Vers le niveau 965  
Bois trop pourris, arrêt de l'exploration**

Le niveau 965 n'a pu être visité mais seulement observé depuis la cheminée 11. Dans cette partie la galerie est entièrement boisée et le remblai est posé sur ce toit artificiel. La stabilité à long terme de ce boisage est compromise ; en cas de rupture le remblai se dépose sur le mur de la galerie. **Le stot résiste à cette charge.**

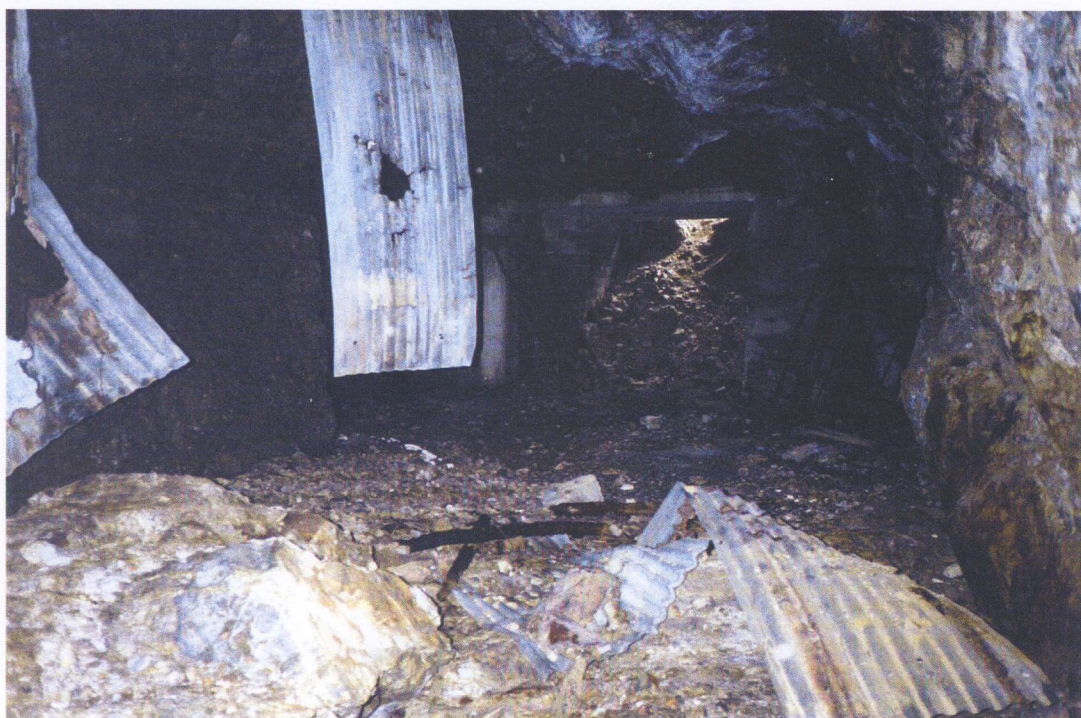
**V 1 : entrée du 925 vue par l'intérieur : présence de blocs de caisse filonienne**

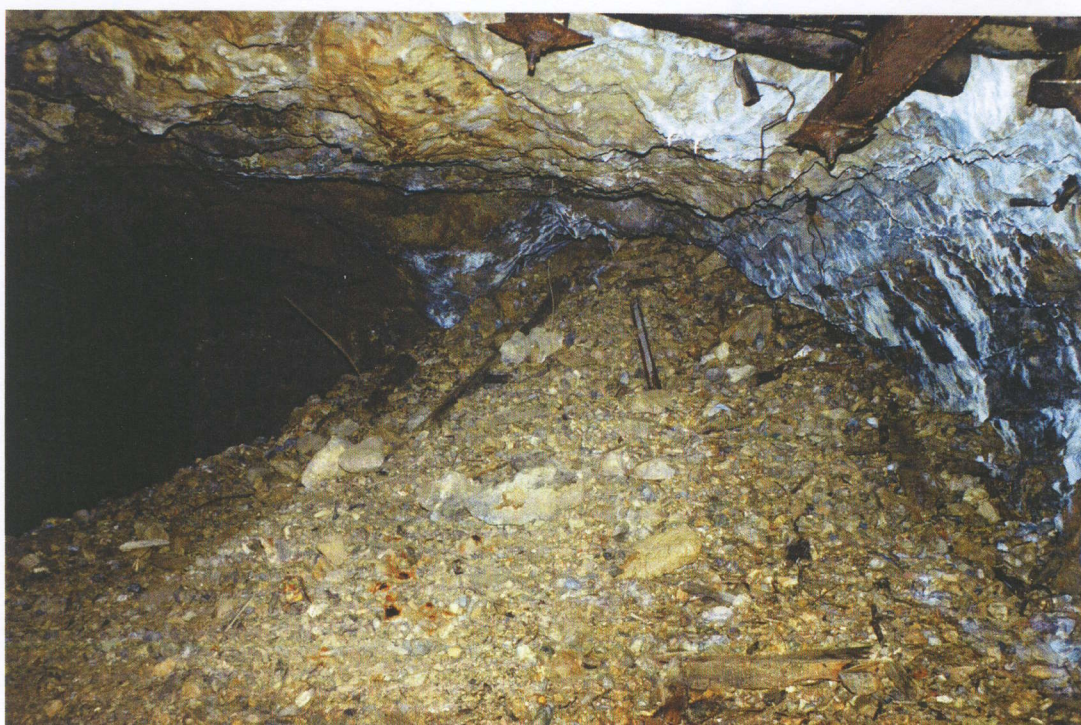
**Tas de remblais au pied de la cheminée V 9**

La première se situe au droit de la cheminée V9 et la deuxième à l'Est de la coupe 688 900. Le toit de la galerie à ces endroits est très fracturé et une importante venue d'eau est observable à l'Est du deuxième éboulement.

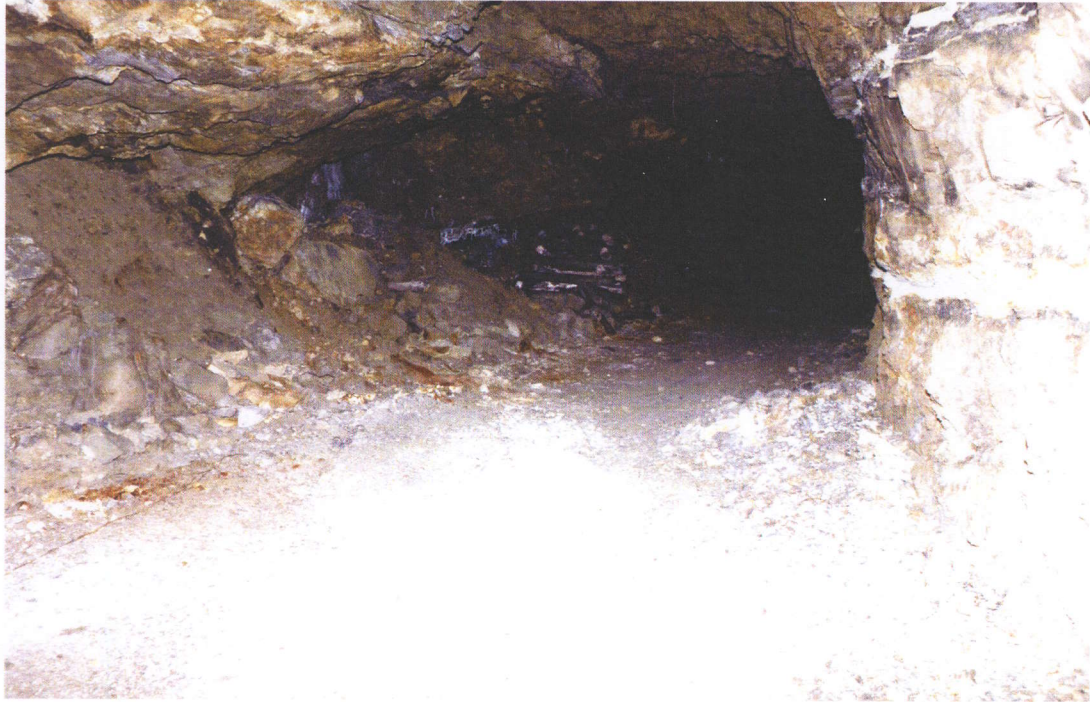
**Galerie 925 après le 1<sup>er</sup> contournement**

(On remarque le filon au toit, le soutènement à la base d'une chambre vide et des descentes de remblais provenant de la tranche 965-1000)

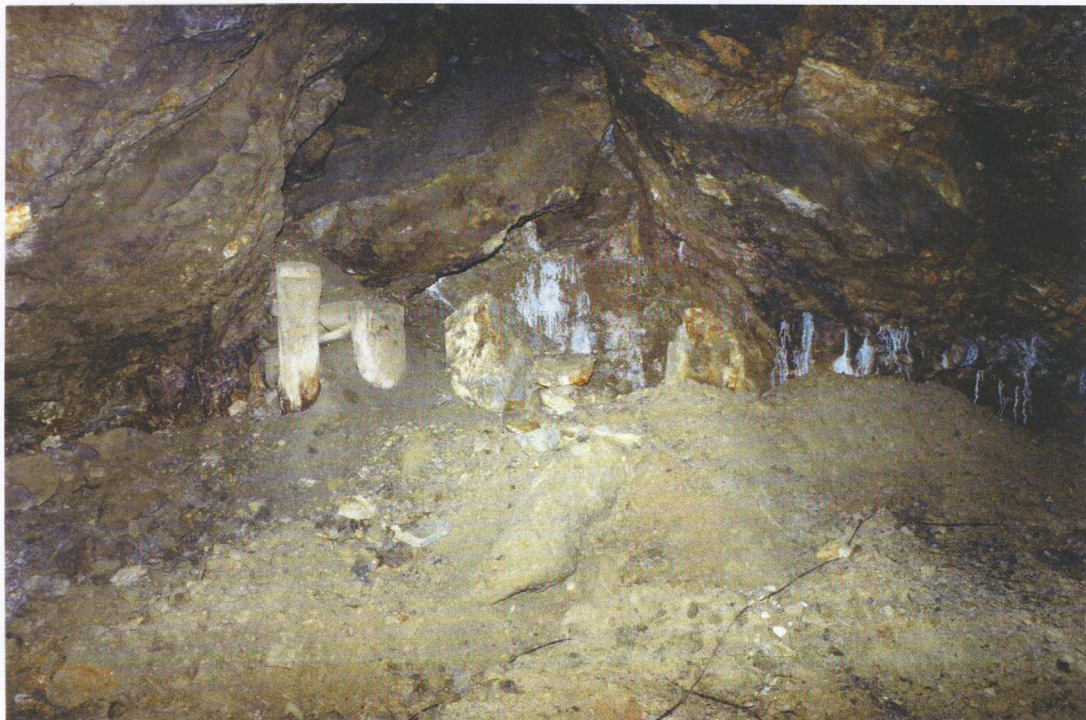
**Descente de remblais dans niveau 925  
et cheminée obturée par bloc de caisse filonienne**

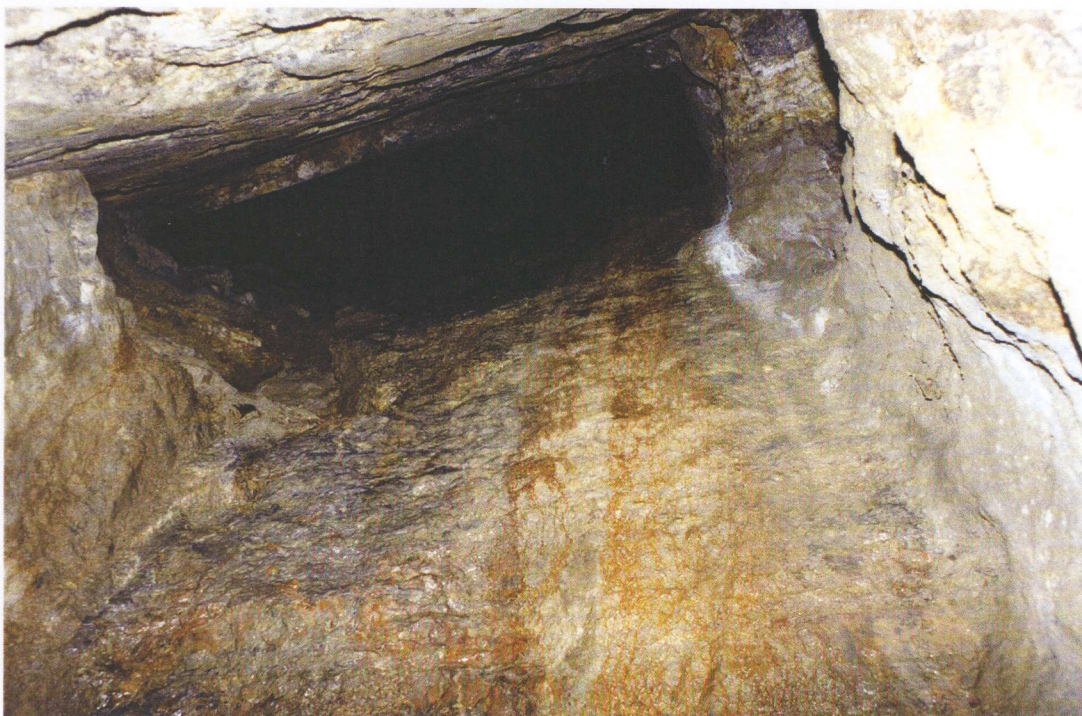
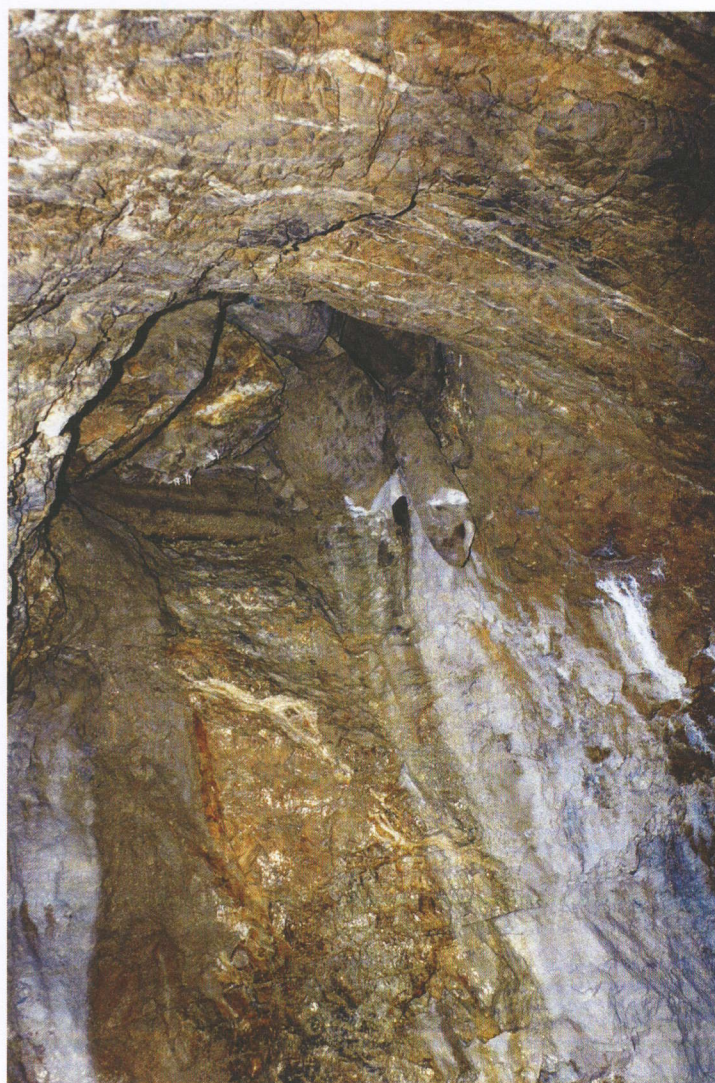
**Cheminées au toit du niveau  
925**

**Cheminée vide**

**Cheminée obturée par  
quelques blocs de caisse  
filonienne**

Dans les autres chambres et notamment au droit des coupes 688 800 et 688 900, les cheminées percées dans le stot entre le niveau 925 et les chambres sont fréquemment obturées par des blocs de filon. Cependant ces blocs sont peu nombreux. Il n'y a donc pas eu rupture généralisée des stots mais des ruptures localisées se produisant par traction dans les stots supérieurs.

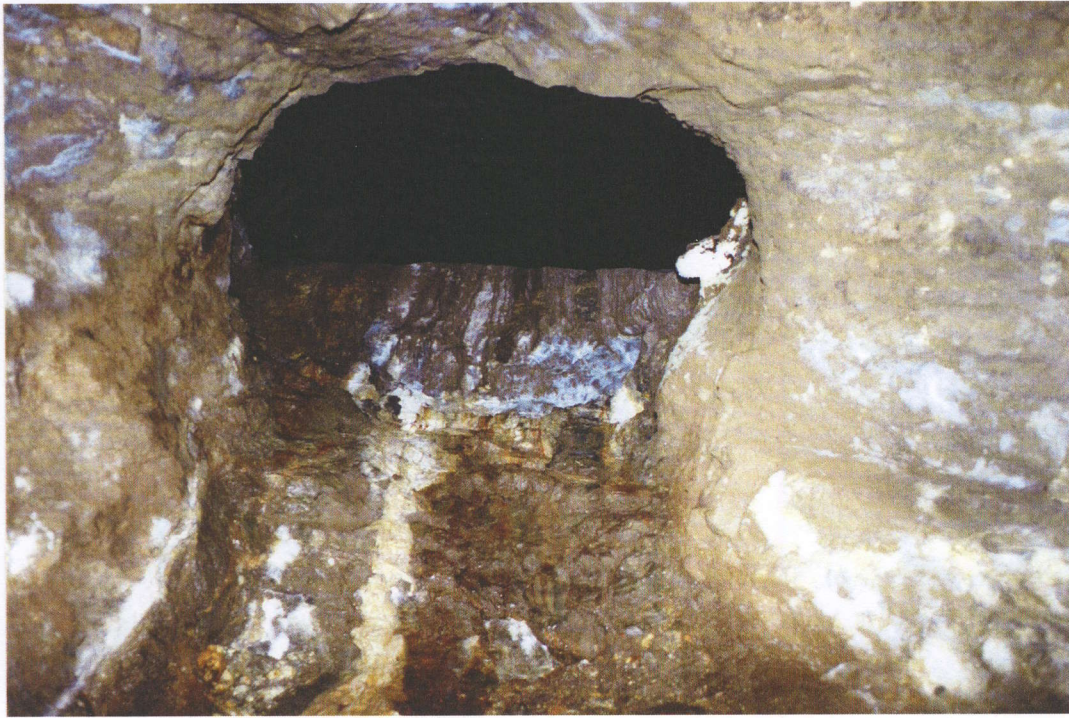
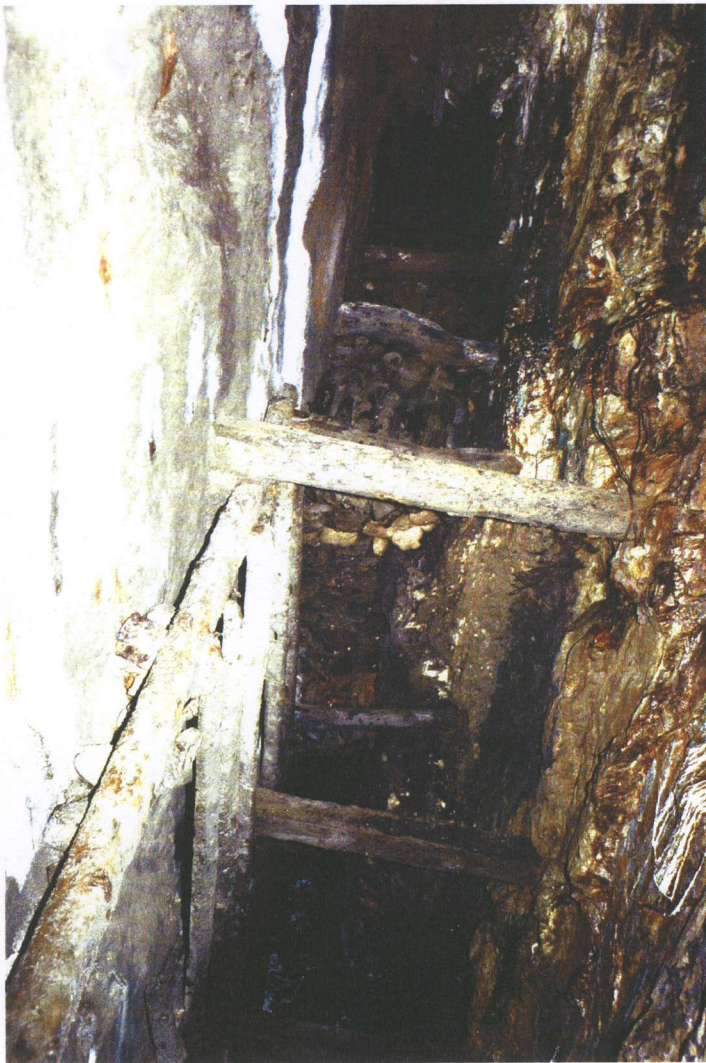
**Cheminée au toit du 925  
donnant dans grande  
chambre vide**

**Aménagement de cheminée  
en bout de chambre exploitée**

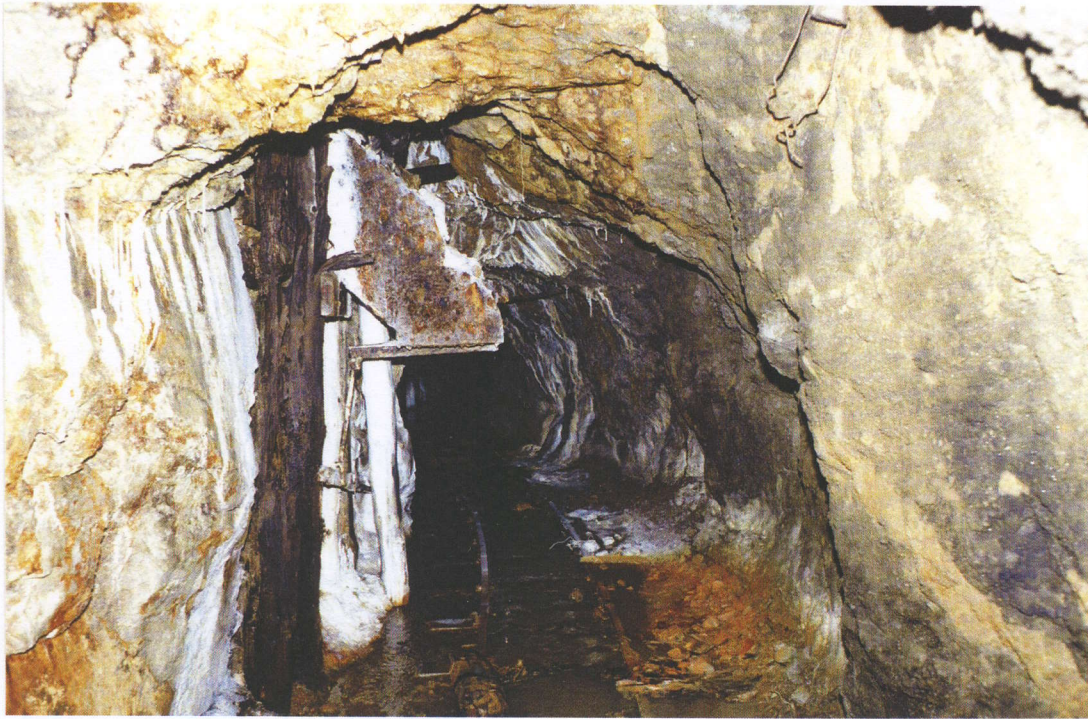
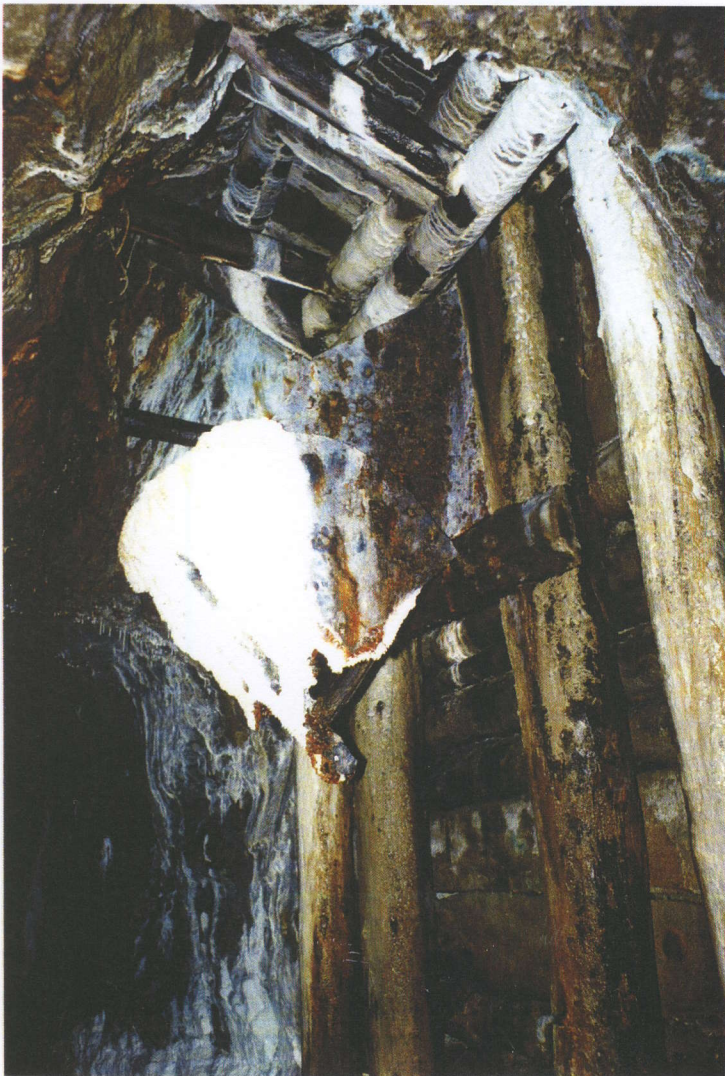
**Trémies à secteur au niveau 878**

(On remarque les nombreuses concrétions de calcite à patine cuivreuses)

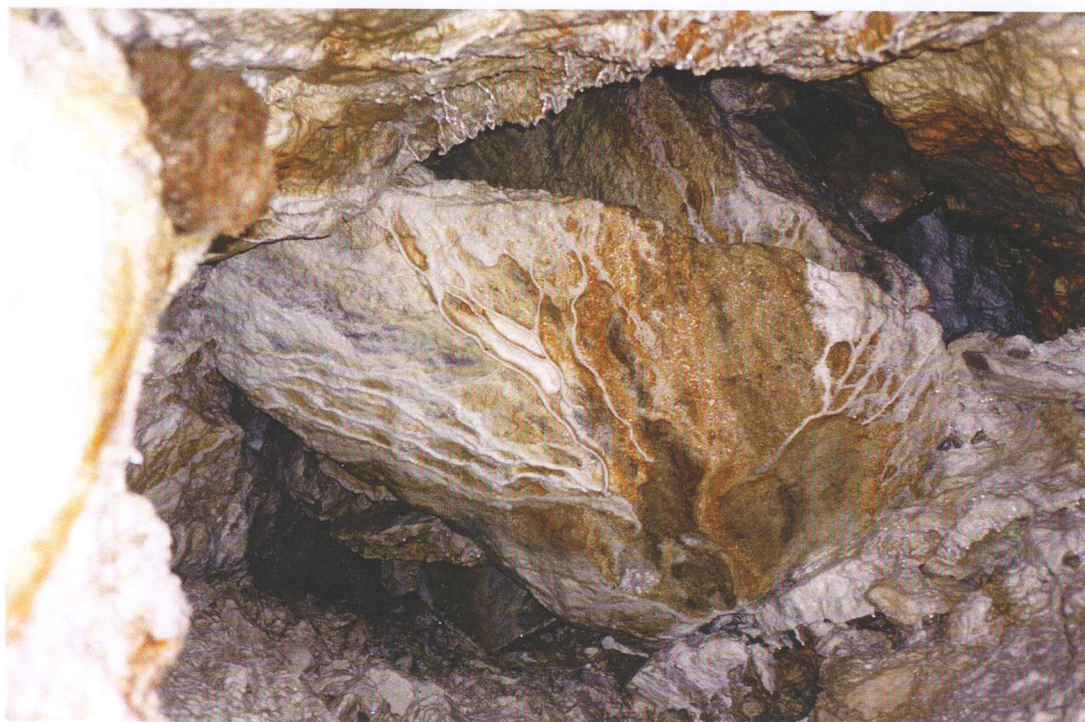
**Blocs obstruant une cheminée au toit du niveau 878**  
(Les concrétions de calcite cimentent les blocs de caisse filonienne)
