DIAGNOSTIC HYDRAULIQUE ET GEOTECHNIQUE APPROFONDI DU BARRAGE DES PISES ET ETUDE DES SCENARII D'EVOLUTION

Phase 3 : Analyse approfondie du scénario retenu

Rapport n° : 16F-069-RM-5
Révision n° : B
Date : 21/02/2017

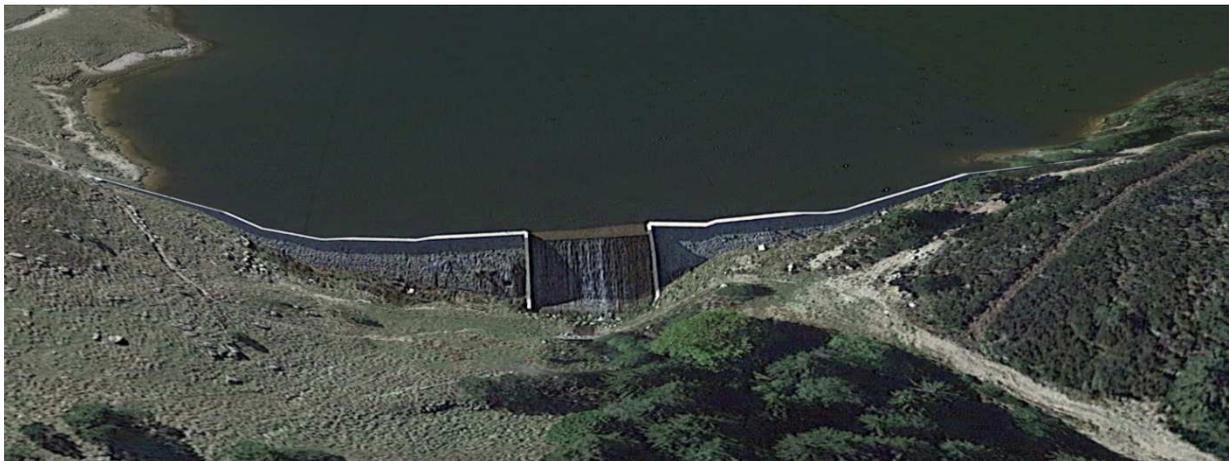
La photographie suivante présente le barrage des Pises. Il s'agit d'un barrage en maçonnerie de 11 m de hauteur et de 163 m de longueur.

Il comprend neuf plots dont un plot déversant en partie centrale (plot n°5).

Figure 1-2 : Parement amont du barrage (source : Google Earth)

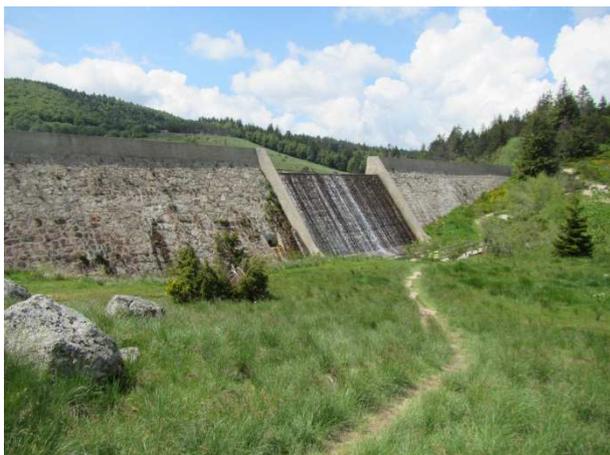
Figure 1-3 : Parement amont du barrage

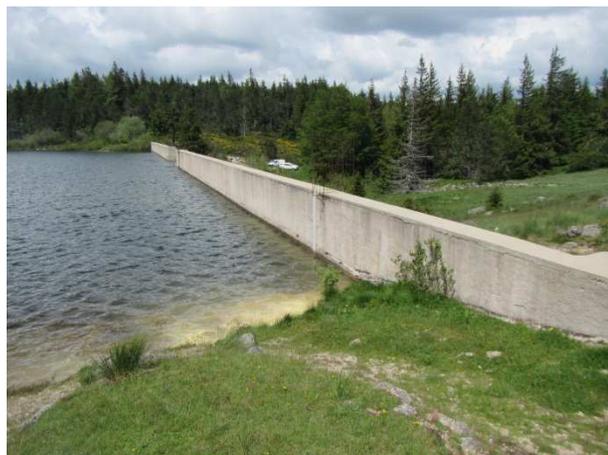
Figure 1-4 : Parement aval du barrage

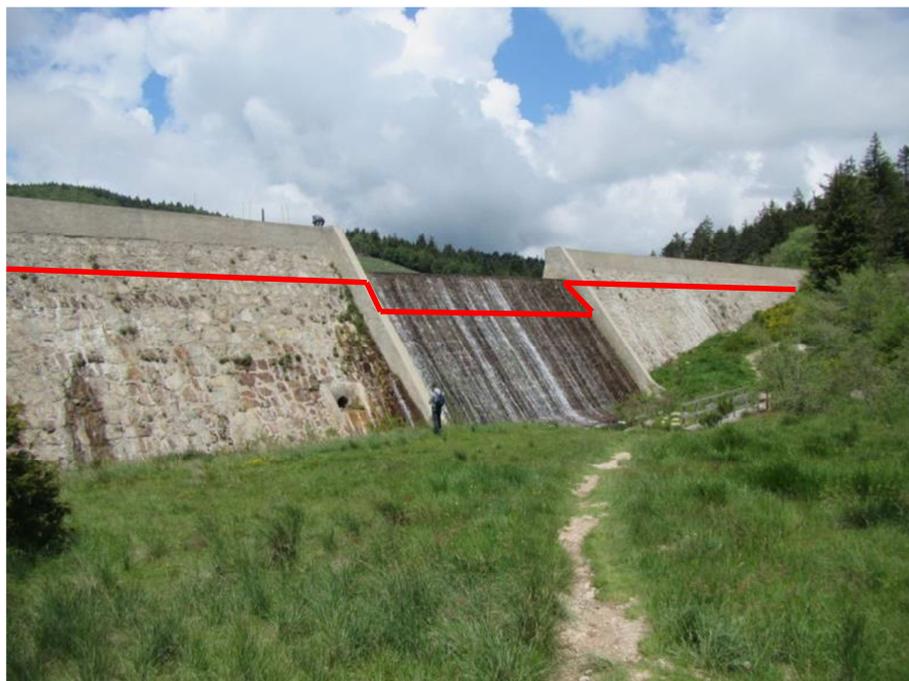
Il conduirait à un plan d'eau de 5,9 ha et 125 000 m³ environ ($H^2 \times V^{0,5} = 19$).

Figure 6-1 : Vue aval du barrage abaissé

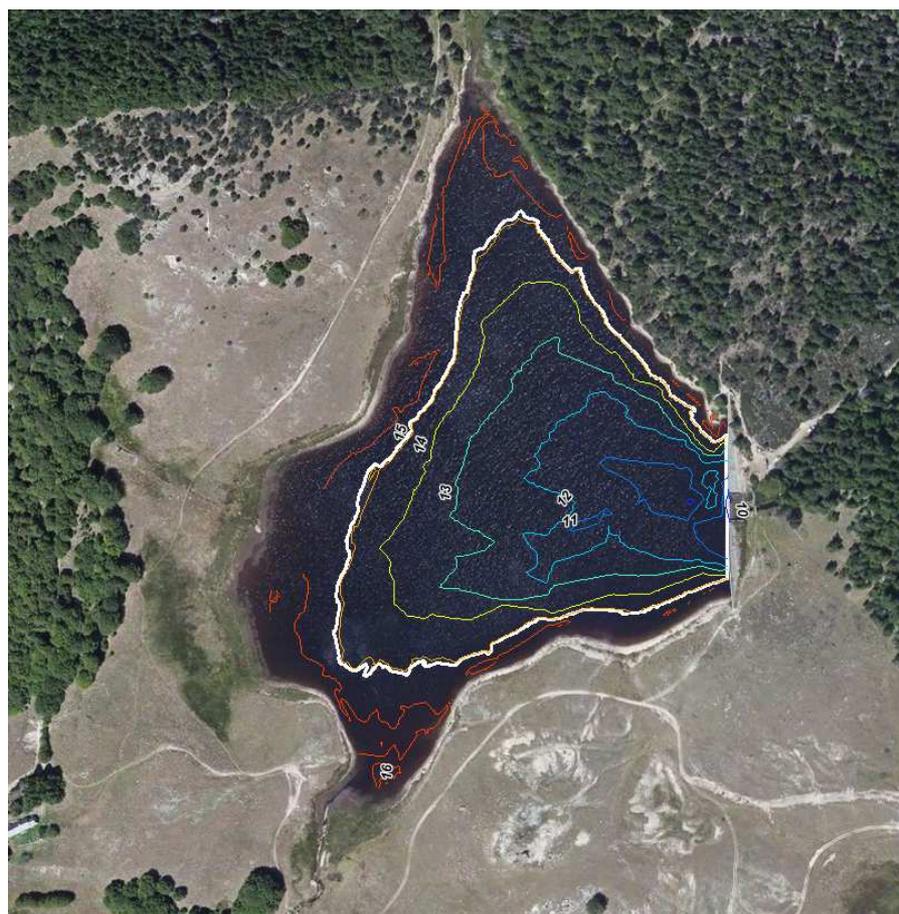
Figure 6-2 : Emprise de la retenue après abaissement (polyligne blanche)

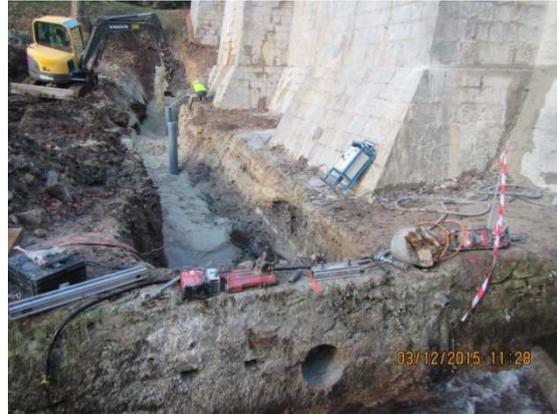
A titre d'exemple, la photographie insérée ci-après illustre la réalisation de la tranchée drainante/filtrante sur le barrage du Lampy (barrage en maçonnerie de 17 m de hauteur situé dans l'Aude).

Figure 6-3 : Remblaiement de la tranchée drainante (barrage du Lampy)

Elle est réalisée au pied aval du barrage, sur 72 ml environ (plots n°3, 4, 6 et 7). La tranchée drainante n'est pas réalisée au droit du plot déversant (n°5). Une crépine est positionnée dans la partie inférieure de la tranchée. Elle récolte les écoulements et débouche à l'aval du plot déversant.

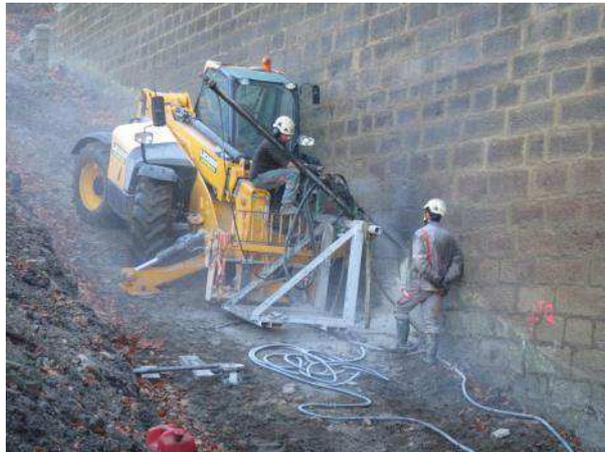
A titre d'exemple, la photographie insérée ci-après illustre les travaux d'injections réalisés sur le barrage du Lampy.

Figure 6-4 : Forages pour injections en pied amont

Au stade préliminaire, les injections ont été positionnées tous les 2 m sur 72 ml (plots n°3, 4, 6 et 7). La profondeur des forages est de 5 m. Ils sont réalisés depuis le pied amont du barrage et inclinés à 20° par rapport à la verticale.

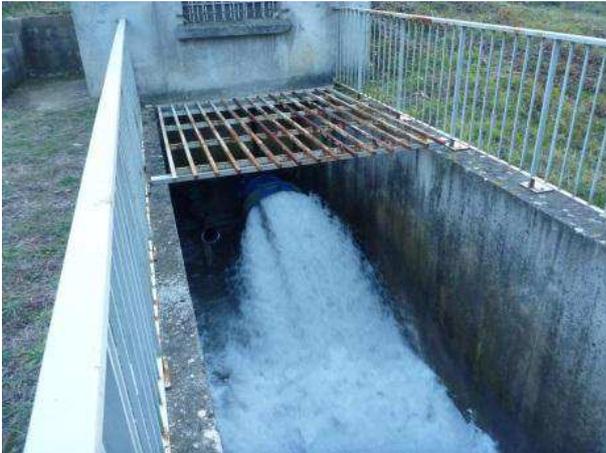
A titre d'exemple, les photographies insérées ci-après illustrent les vannes à jet creux mises en place sur le barrage de la Cavayère (barrage en remblai de 26 m de hauteur situé dans l'Aude).

Figure 6-5 : Vanne de vidange à jet creux

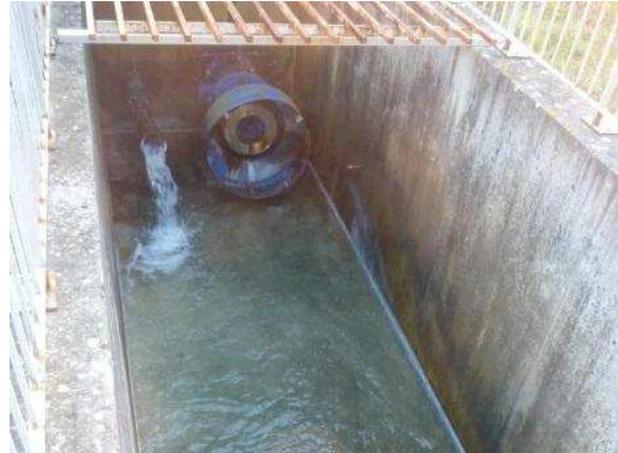
Un piquage est réalisé sur la conduite de vidange pour restituer un débit biologique minimum dans le ruisseau des Pises. Une vanne dédiée de type jet creux (\varnothing 100 mm), est mise en place sur le piquage.

Figure 6-6 : Vanne à jet creux pour le débit biologique minimum

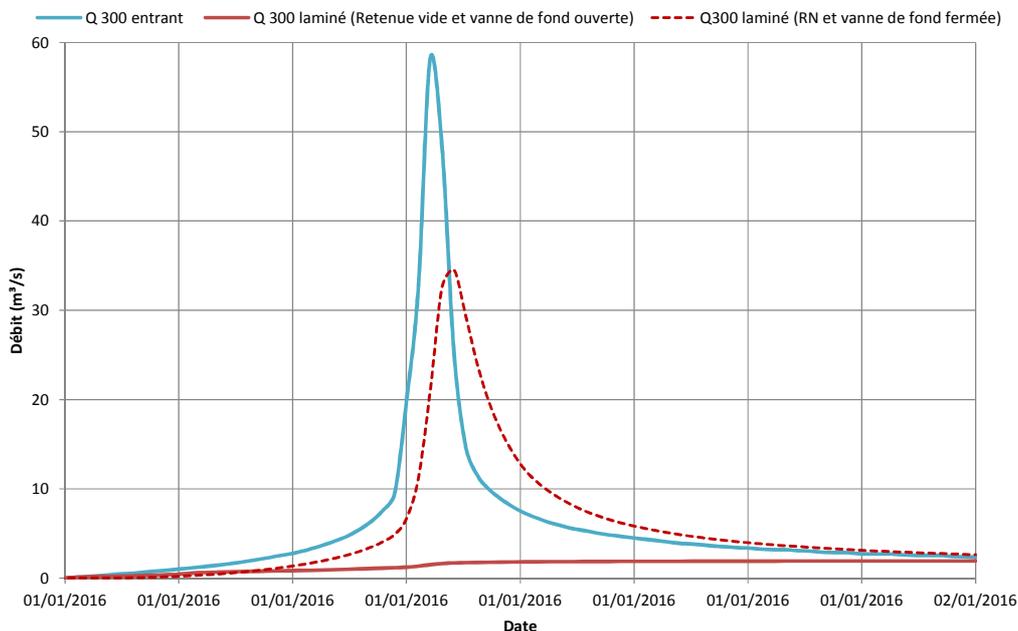
Laminage du débit 300 ans (retenue vide, vanne de fond ouverte) Barrage des Pises

- l'hydrogramme amont,
- l'hydrogramme en sortie du barrage pour une retenue initialement vide avec la vanne de fond ouverte (trait continu rouge),
- l'hydrogramme en sortie du barrage pour une retenue initiale à la RN avec la vanne de fond fermée (trait discontinu rouge).

Figure 14-1 : Laminage du débit 300 ans avec une retenue initialement vide et la vanne de fond ouverte

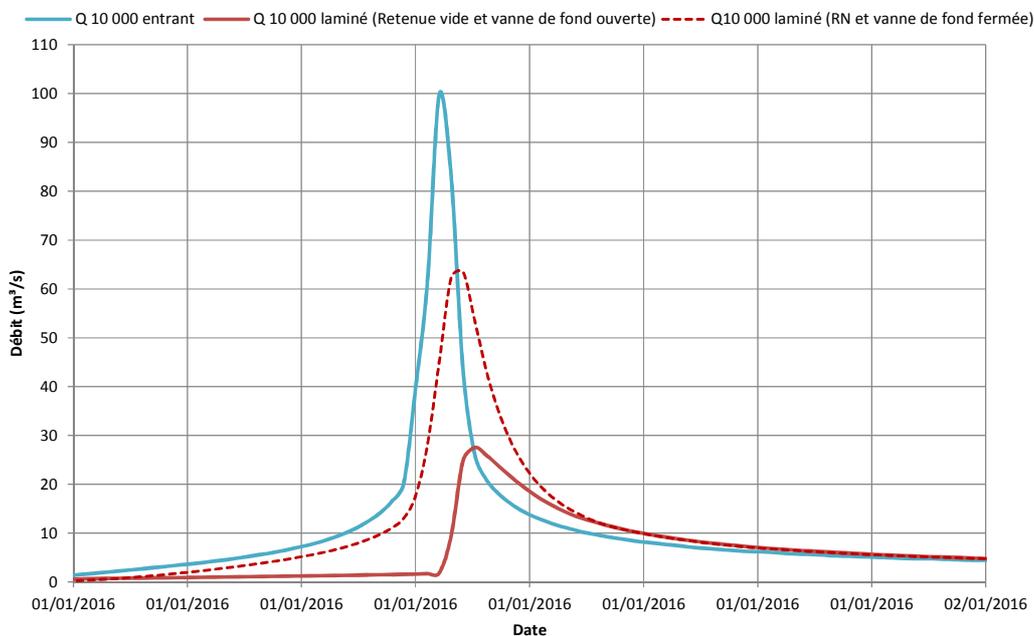
Laminage du débit 10 000 ans (retenue vide, vanne de fond ouverte) Barrage des Pises

Figure 14-2 : Laminage du débit 10 000 ans avec une retenue initialement vide et la vanne de fond ouverte

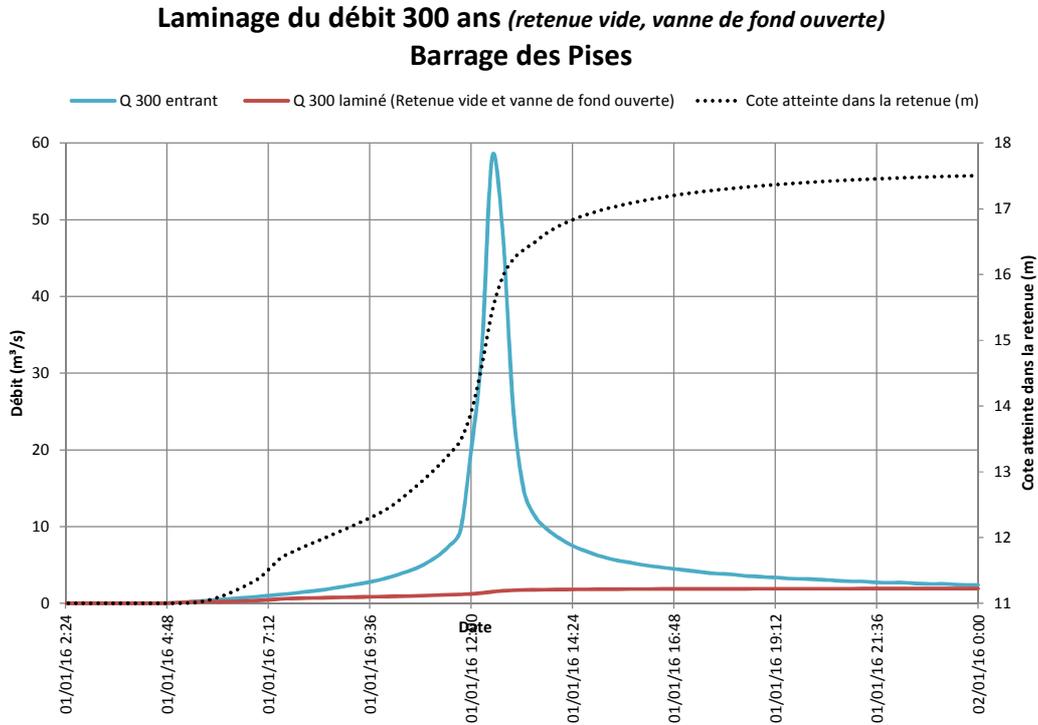
Le temps de remplissage de la retenue a été estimé à 14h et 9h environ respectivement pour des crues de périodes de retour 300 ans et 10 000 ans, comme illustré sur les figures suivantes.

Figure 14-3 : Remplissage de la retenue pour une crue de période de retour 300 ans (avec une retenue initialement vide et la vanne de fond ouverte)

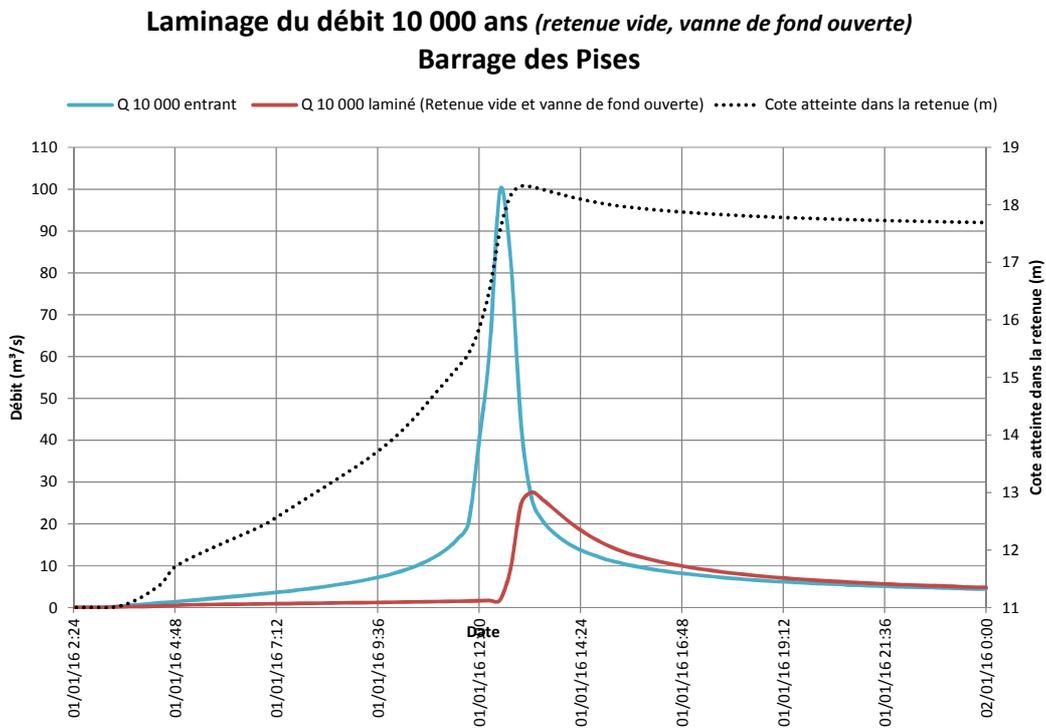
Figure 14-4 : Remplissage de la retenue pour une crue de période de retour 10 000 ans (avec une retenue initialement vide et la vanne de fond ouverte)

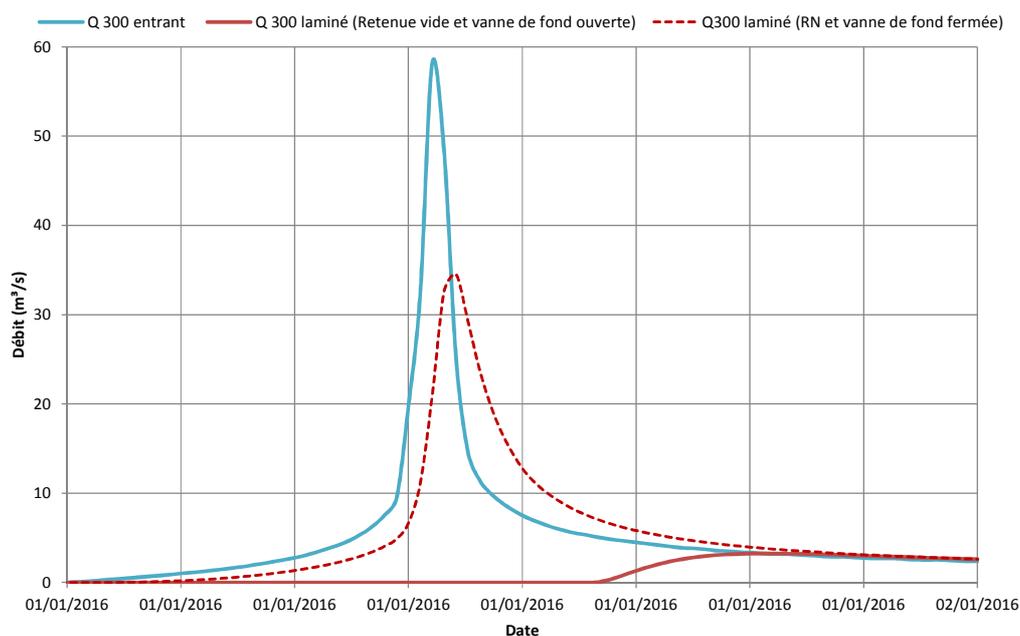
Laminage du débit 300 ans (*retenue vide, pertuis colmaté*) Barrage des Pises

- l'hydrogramme amont,
- l'hydrogramme en sortie du barrage pour une retenue initialement vide avec le pertuis colmaté (trait continu rouge),
- l'hydrogramme en sortie du barrage pour une retenue initiale à la RN avec la vanne de fond fermée (trait discontinu rouge).

Figure 14-5 : Laminage du débit 300 ans avec une retenue initialement vide et le pertuis de fond colmaté

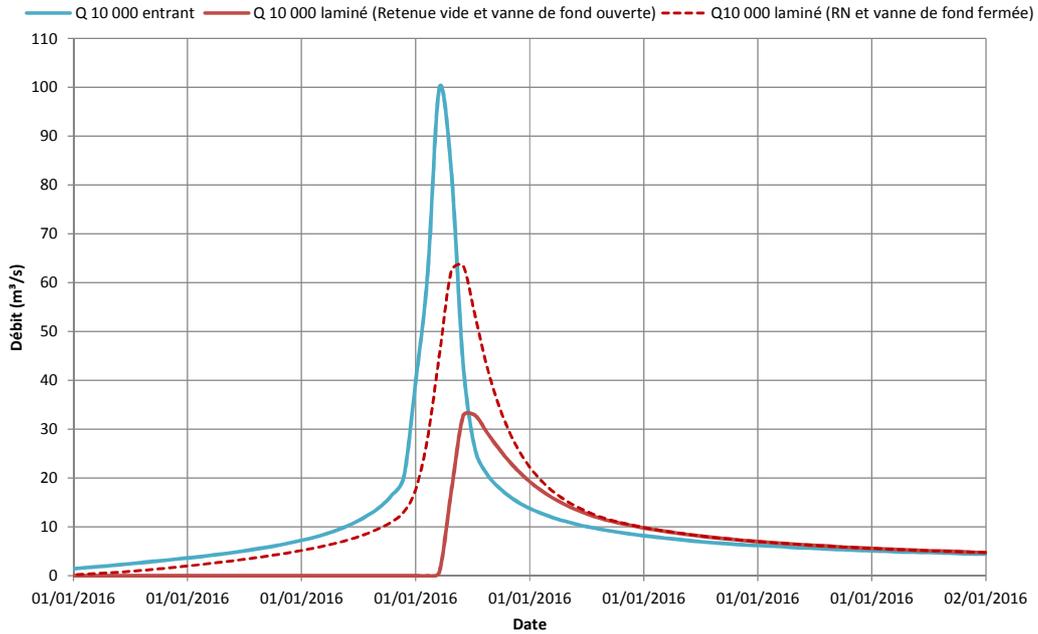
Laminage du débit 10 000 ans (retenue vide, pertuis colmaté)
Barrage des Pises

Figure 14-6 : Laminage du débit 10 000 ans avec une retenue initialement vide et le pertuis de fond colmaté

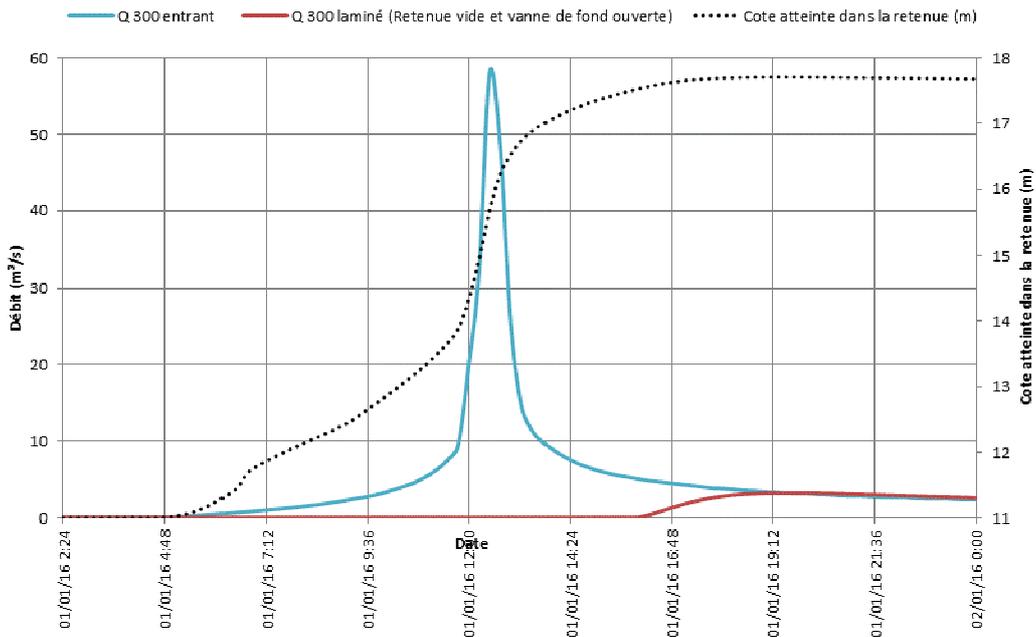
Le temps de remplissage de la retenue a été estimé à 13h et 10h environ respectivement pour des crues de périodes de retour 300 ans et 10 000 ans, comme illustré sur les figures suivantes.

Figure 14-7 : Remplissage de la retenue pour une crue de période de retour 300 ans (avec une retenue initialement vide et le pertuis de fond colmaté)

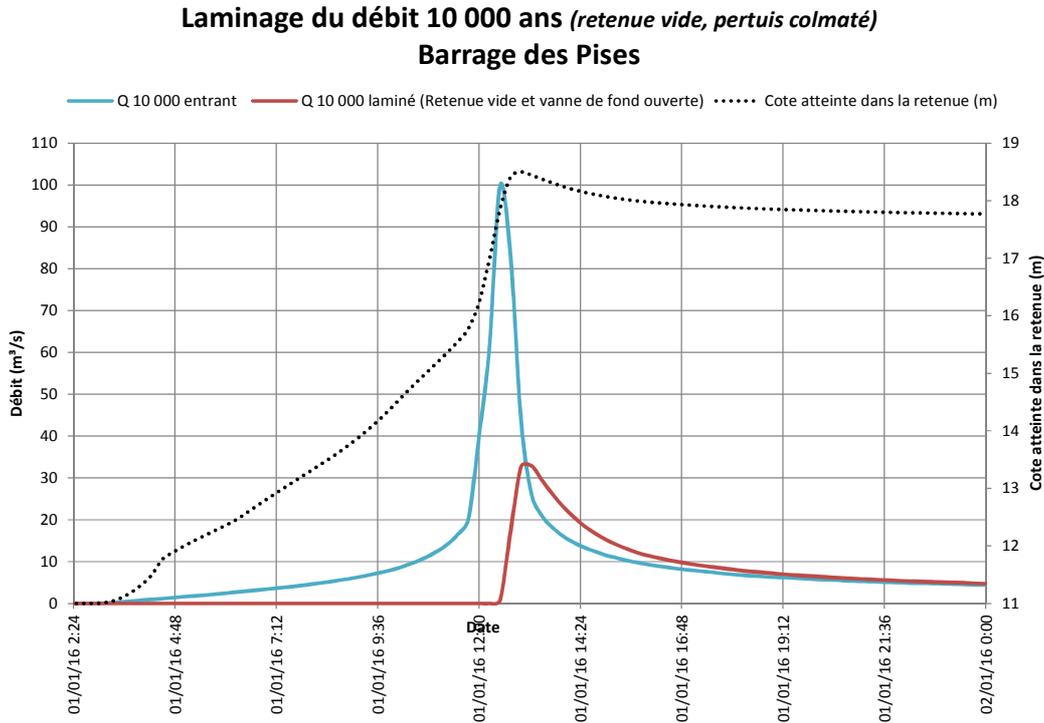
Figure 14-8 : Remplissage de la retenue pour une crue de période de retour 10 000 ans (avec une retenue initialement vide et le pertuis de fond colmaté)

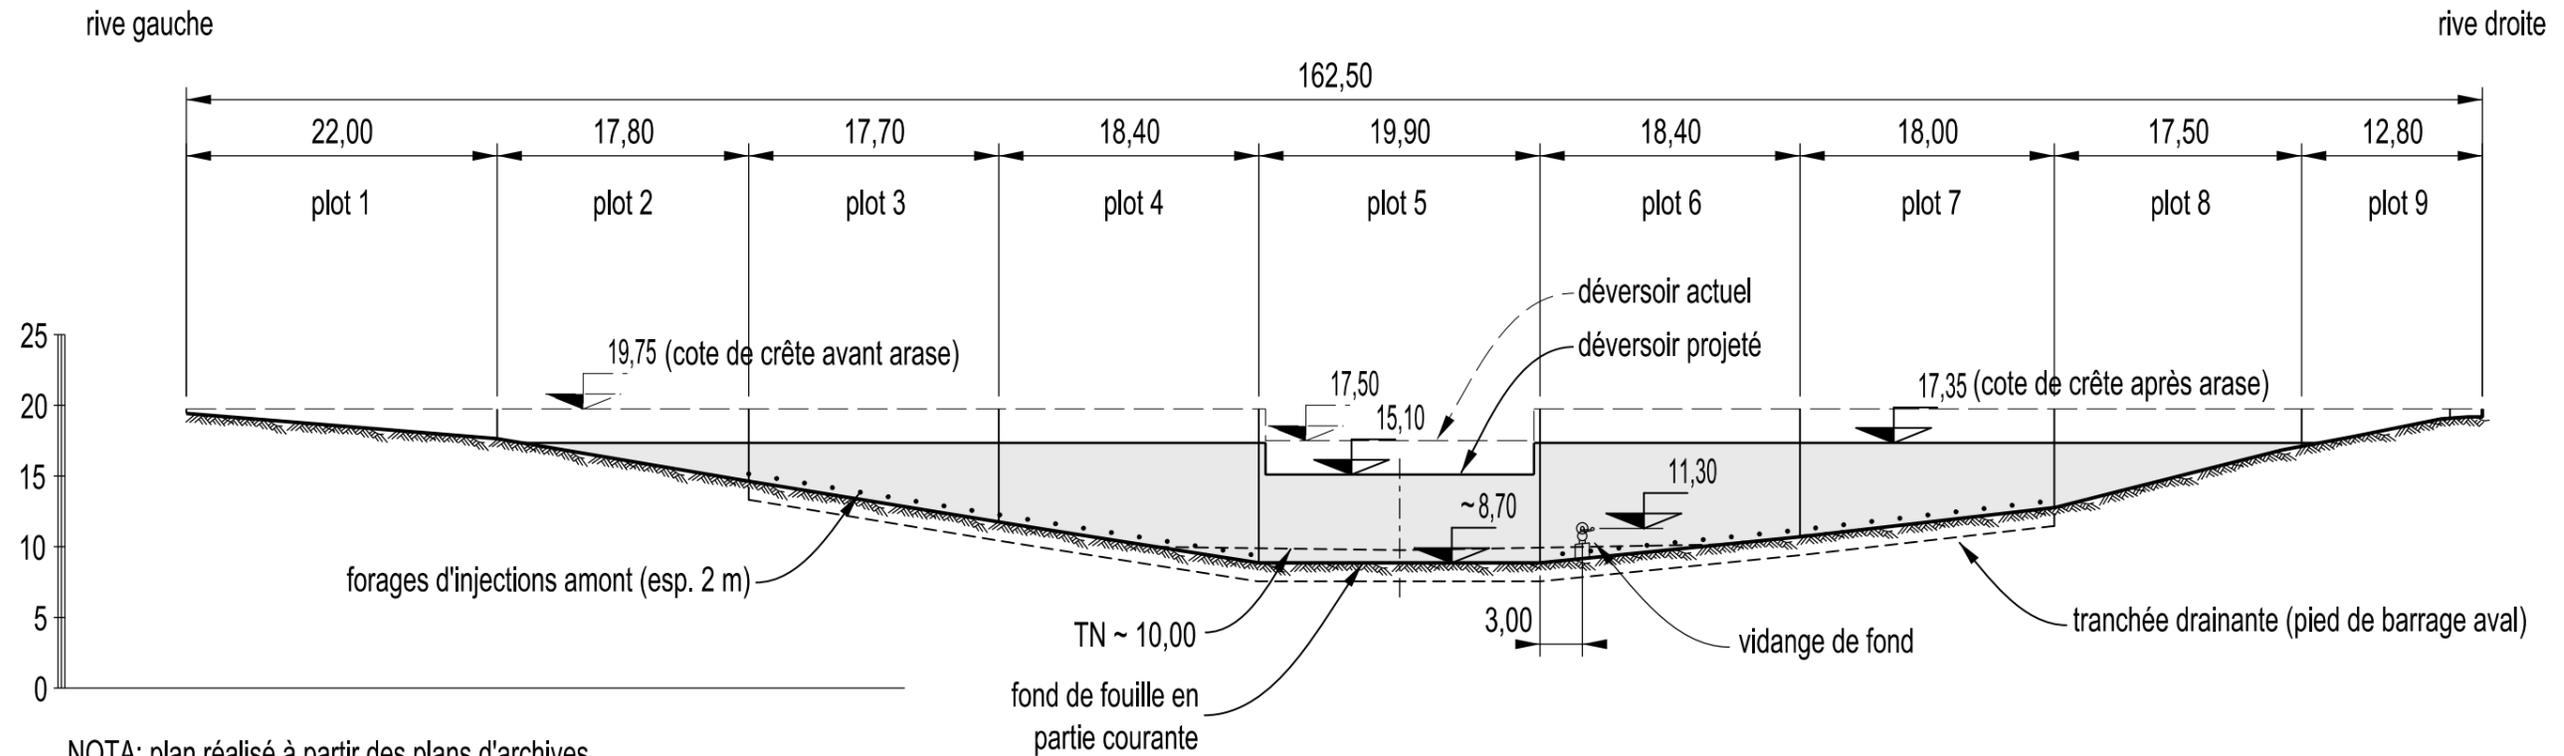
ELEVATION AMONT

NOTA: plan réalisé à partir des plans d'archives

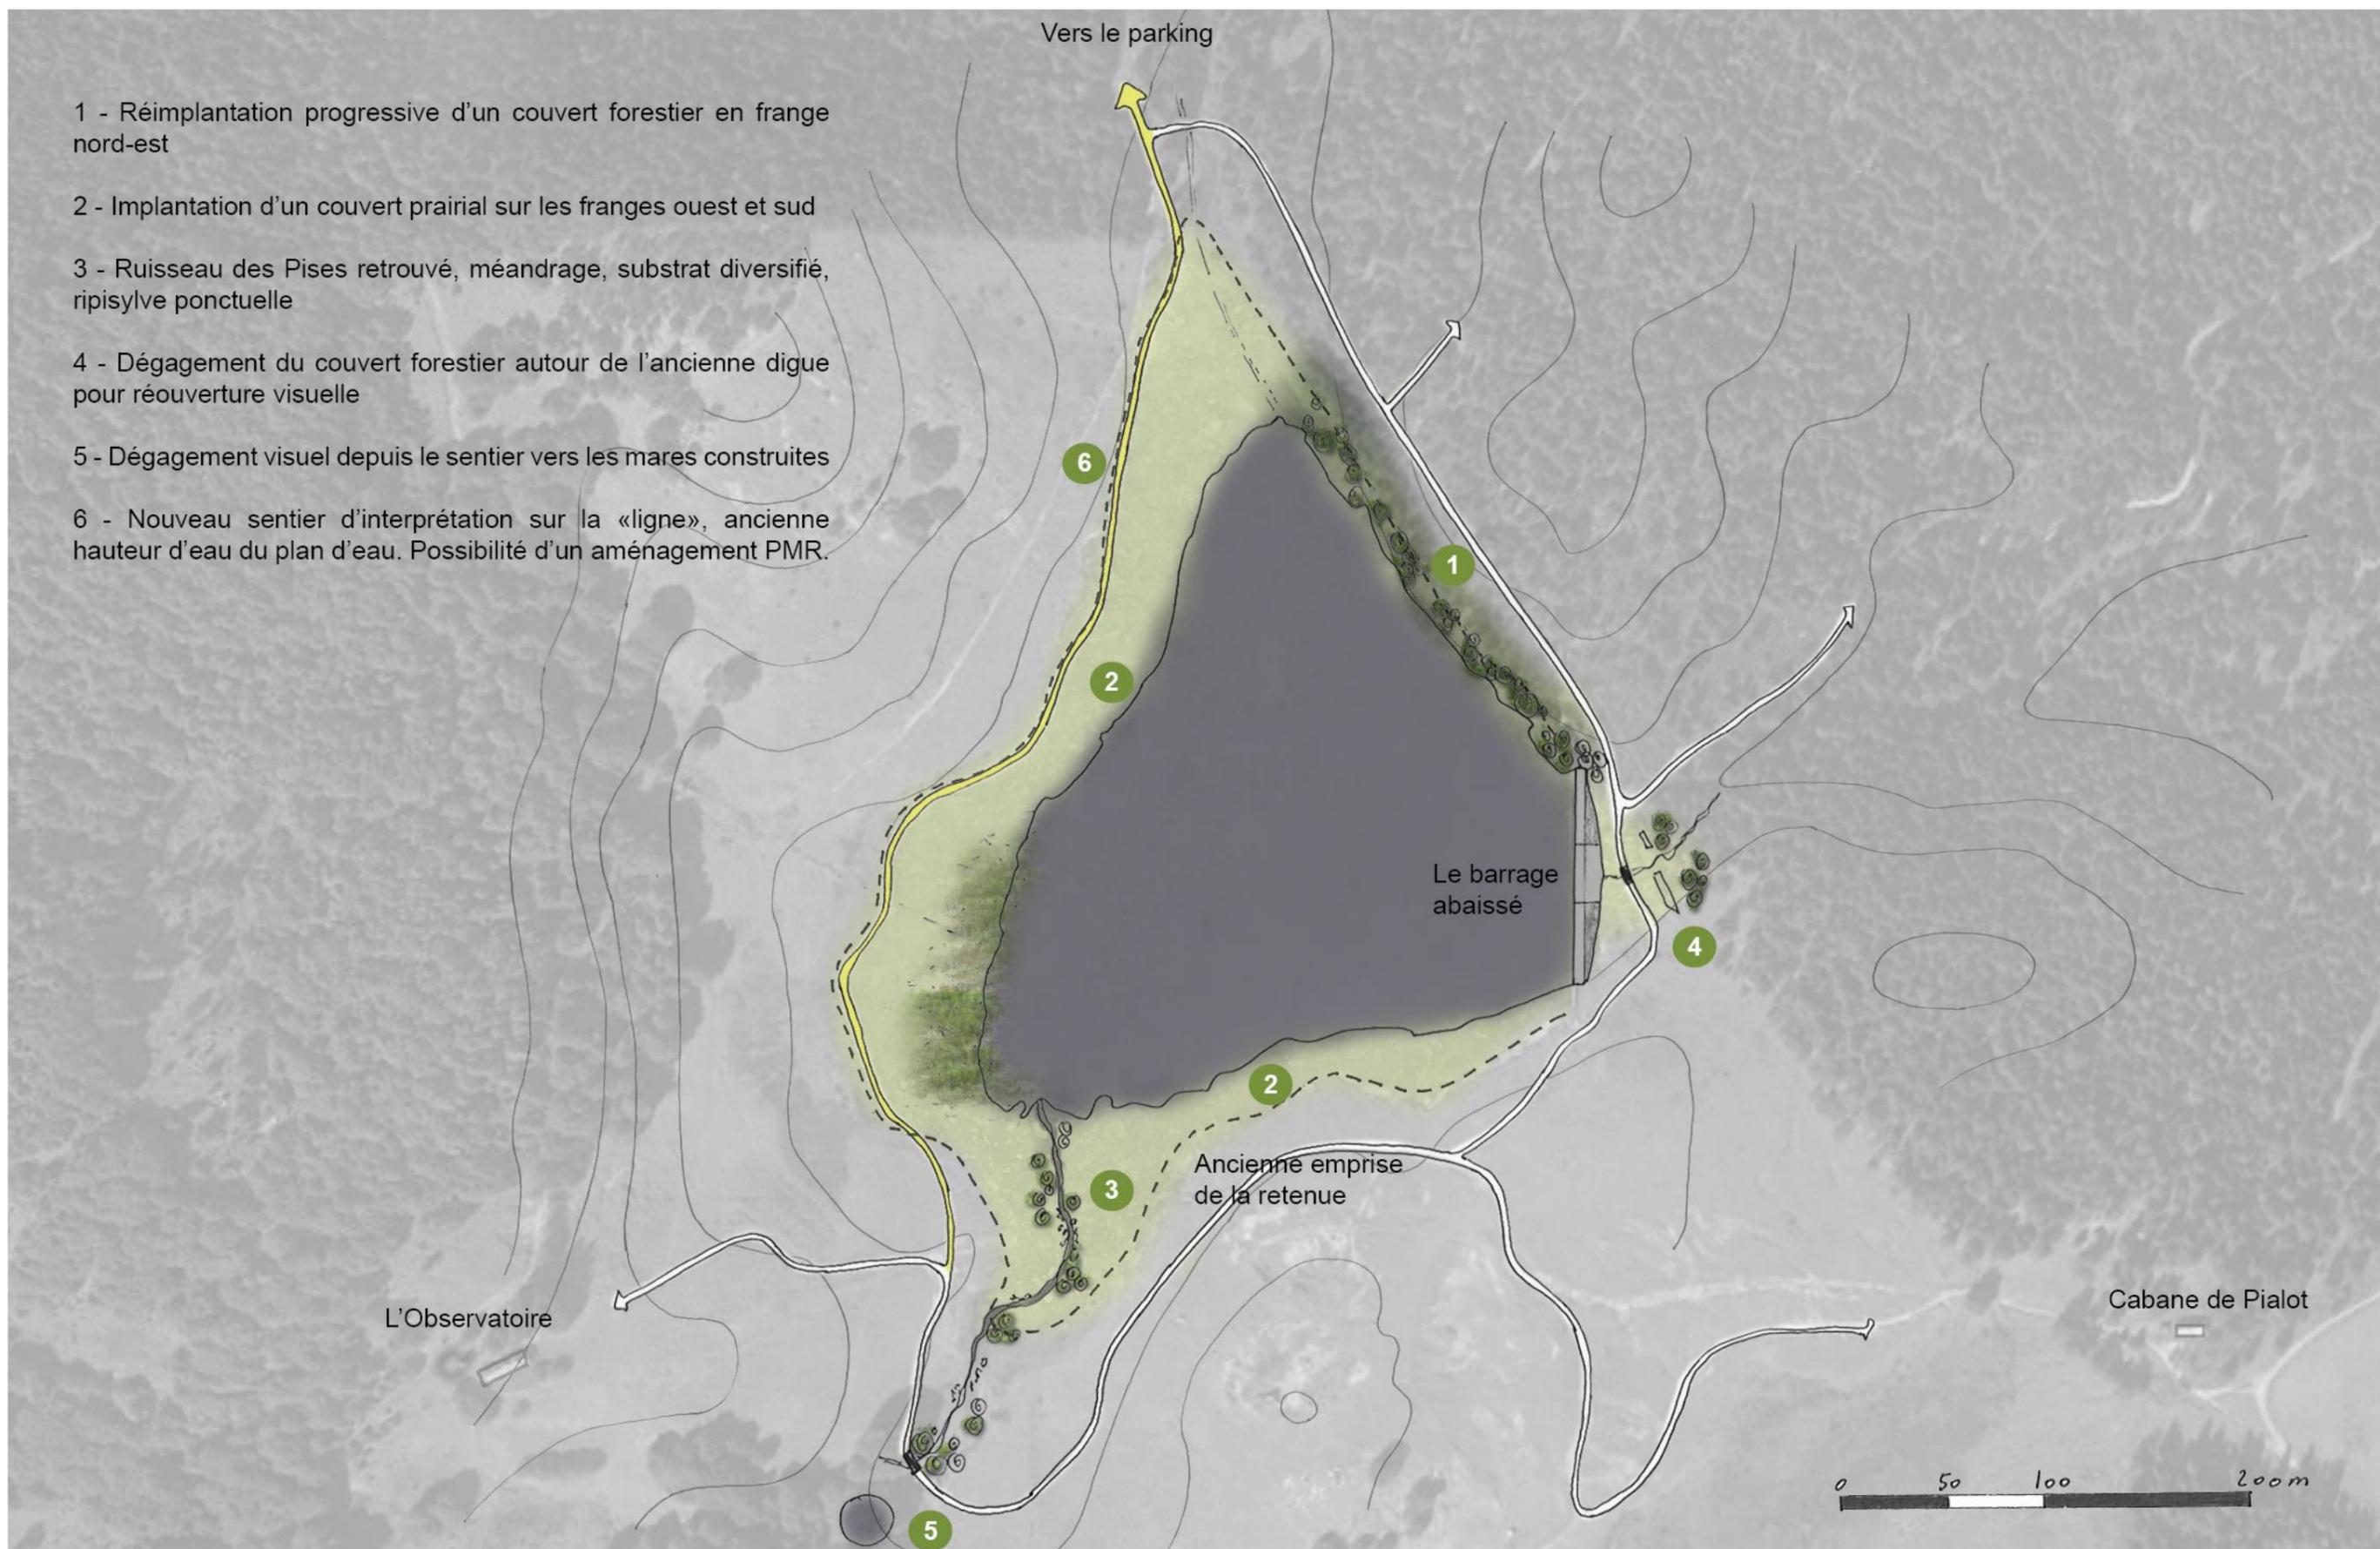
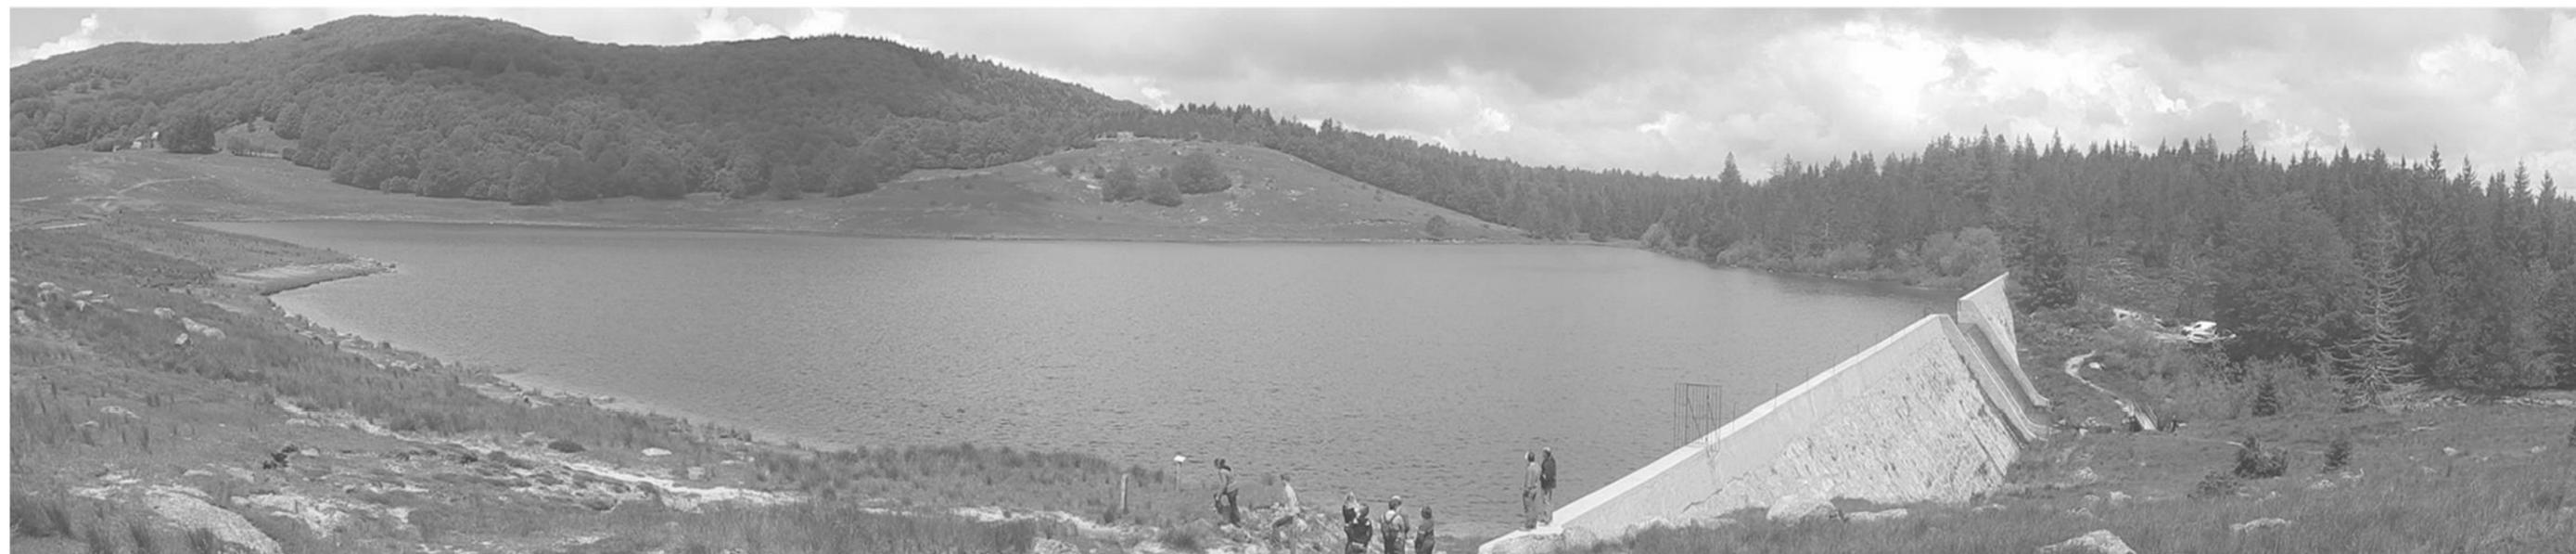
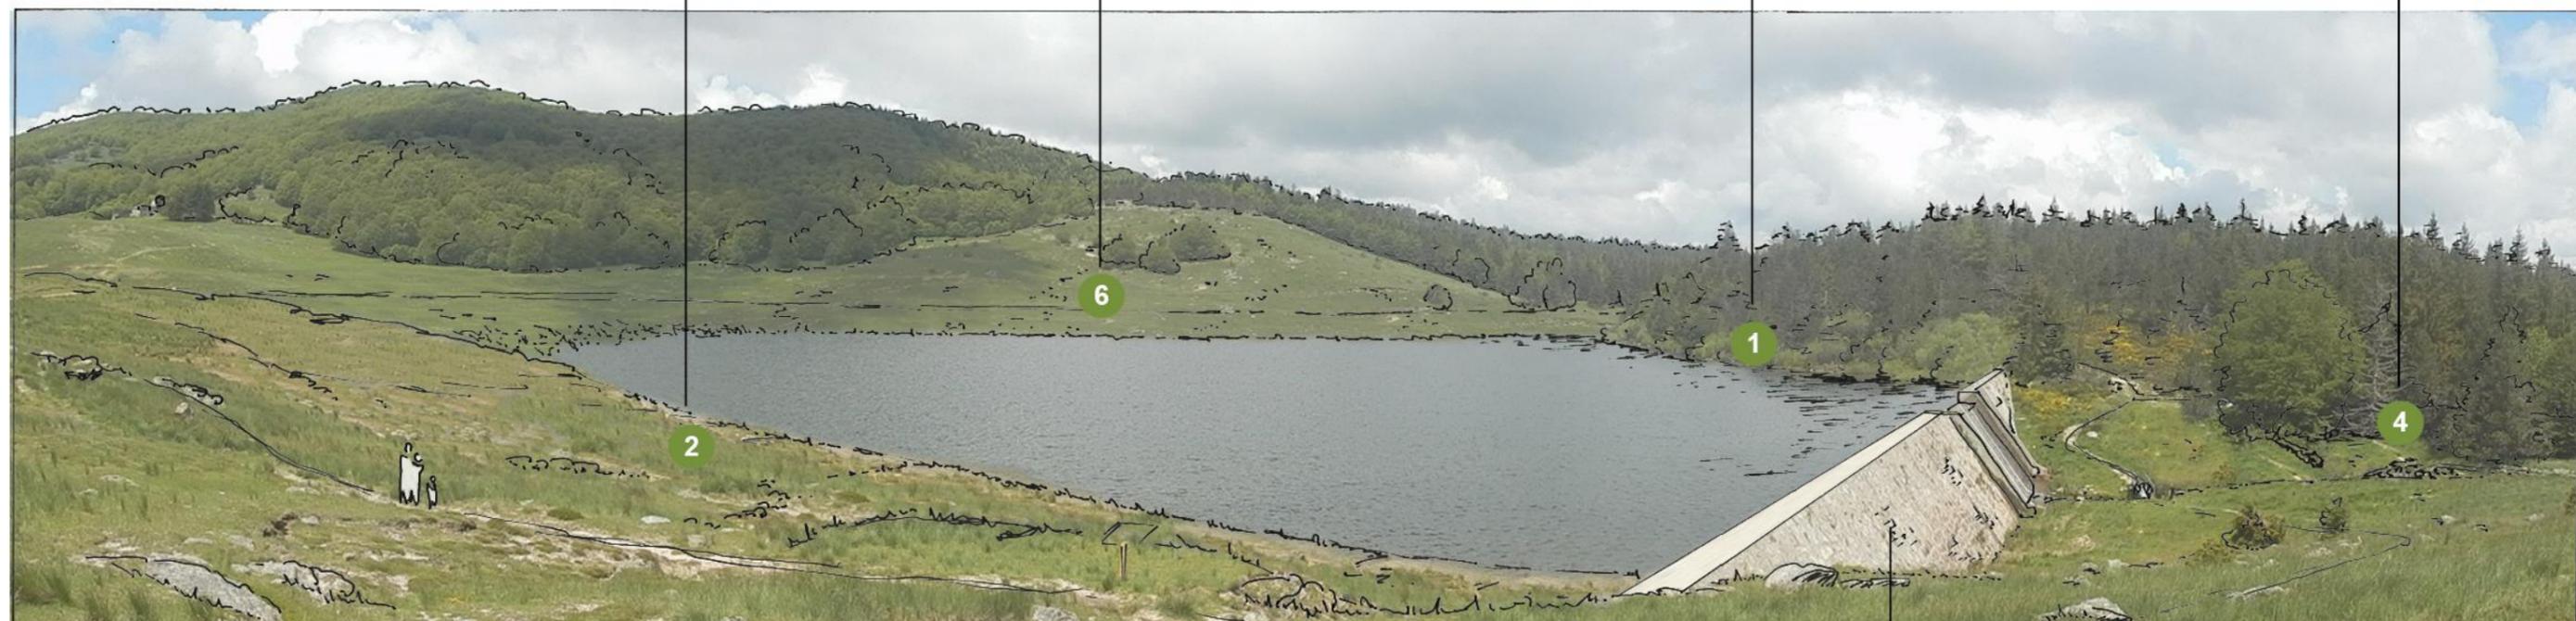
SCENARIO RETENU AVEC MESURES D'ACCOMPAGNEMENT

Implantation d'un couvert prairial sur les franges ouest et sud

Réimplantation progressive d'un couvert forestier en frange nord-est

Dégagement du couvert forestier autour de l'ancienne digue pour réouverture visuelle

Le barrage abaissé
