SCHEMA DIRECTEUR D'ASSAINISSEMENT COMMUNE DE NOTRE DAME DE LA ROUVIERE

RAPPORT PHASES 1 & 4 – FEVRIER 2016

Dossier n° HY34 BD 036 / NLA
Version 5 - Février 2016

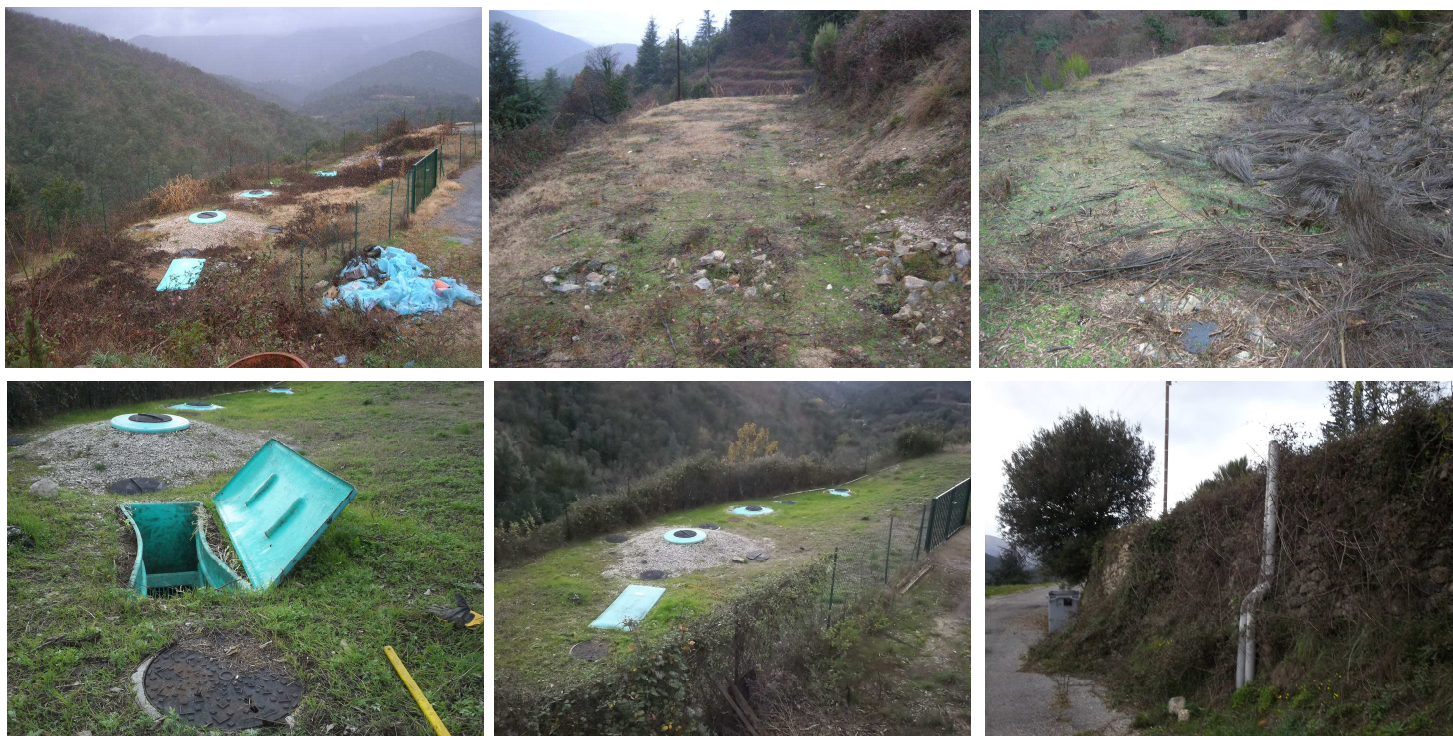
Station d'épuration de Notre Dame de la Rouvière village	
Type	Géo-assainissement
Année de mise en service	2 000
Capacité	Prévue pour 360 équivalents-habitants
Capacité nominale de dimensionnement	Débit journalier 31,5 m ³ /j en période hivernale et 54 m ³ /j en période estivale
Filière de traitement	- Fosse toutes eaux d'une capacité de 63 m ³ vidangée trois fois par an - Préfiltre décolloïdeur - Traitement par filtres à sable verticaux non drainés
Milieu récepteur	Infiltration des eaux traitées dans le sol
Fonctionnement	Une visite rapide des installations laisse apparaître des défauts d'entretien sur la partie traitement (épandage), des dépôts en fond de regard de répartition et de bouclage ont été observés. L'installation ne semble pas être colmatée mais un curage de l'épandage est nécessaire.

Prises de vue de la station d'épuration du village

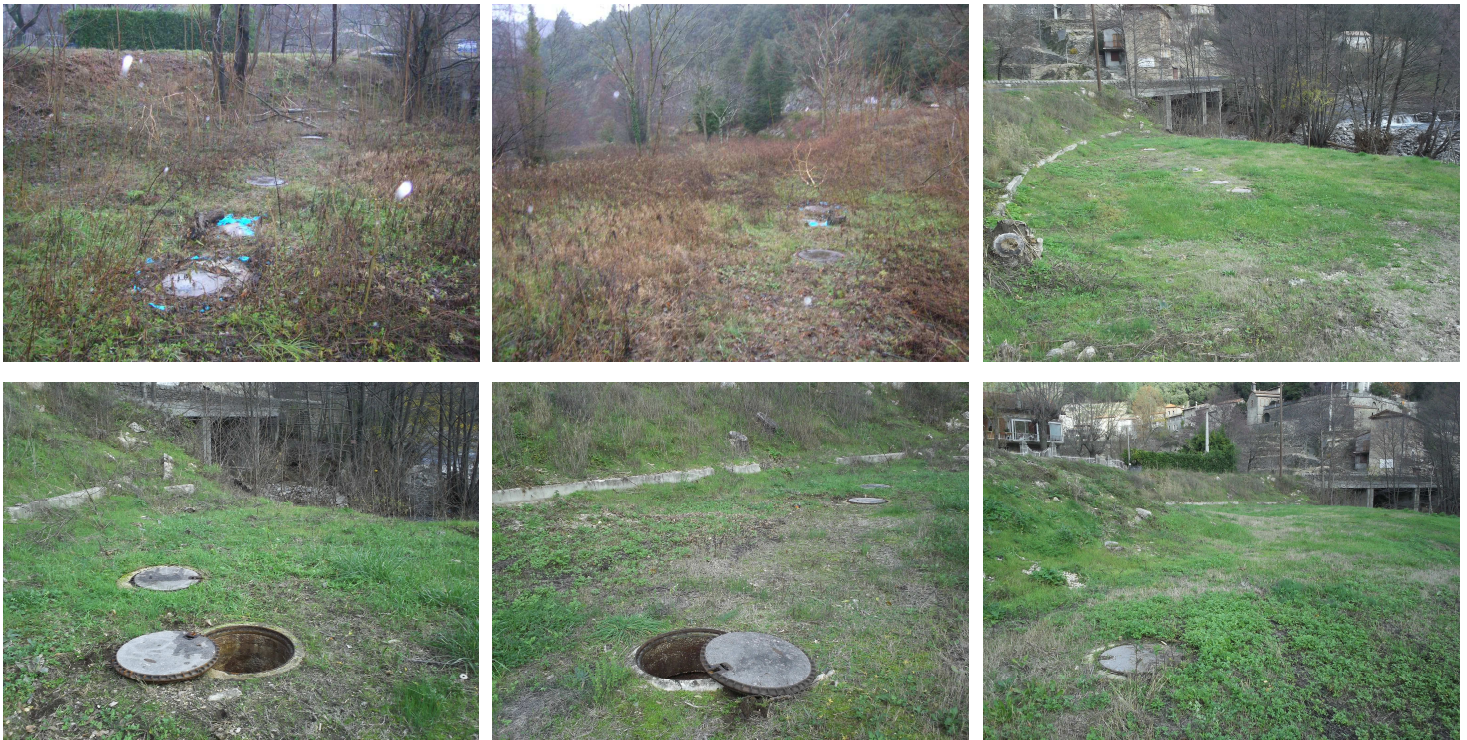
Station d'épuration du Mazel	
Type	Géo-assainissement (lit d'infiltration)
Année de mise en service	NC
Capacité	160 équivalents-habitants
Capacité nominale de dimensionnement	Débit journalier : 12 m ³ /j en période hivernale et 24 m ³ /j en période estivale
Filière de traitement	- Fosse toutes eaux d'une capacité de 24 m³ - Préfiltre décolloïdeur - Traitement par tranchées d'infiltration
Milieu récepteur	Infiltration des eaux traitées dans le sol
Fonctionnement	<p>La station est située à proximité de l'Hérault en zone potentiellement inondable. Les regards soulevés laissent apparaître des dépôts.</p> <p><u>Diagnostic hydraulique :</u></p> <p>Lors des mesures sur réseau (hiver 2012), en entrée de station le débit journalier collecté était d'environ 4 m³/j soit 40 EH (si l'on considère un ratio de 100L/j/EH). Il était suspecté des exfiltrations potentiels d'eaux usées au sein du réseau de collecte. Il est considéré que 25 % des volumes rejetés par les habitants n'arrivent pas à la station.</p> <ul style="list-style-type: none"> • Soit une charge hydraulique de 50 EH en situation actuelle • La capacité hydraulique résiduelle est alors évaluée à environ 110 EH suivant la capacité nominale de dimensionnement <p><u>Diagnostic charge polluante :</u></p> <p>Lors des bilans pollutions réalisés sur le réseau (été 2012), en entrée de station la charge organique collectée était comprise entre 15 et 30 EH (suivant le paramètre considéré). Suivant les exfiltrations potentiels au sein du réseau de collecte, il est considéré que 25 % des charges organiques collectées par les habitants n'arrivent pas à la station.</p> <ul style="list-style-type: none"> • Soit une charge hydraulique d'environ 40 EH en période de pointe en situation actuelle • La capacité hydraulique résiduelle est alors évaluée à environ 120 EH suivant la capacité nominale de dimensionnement <p>La station permet le raccordement de nouvelles habitations en l'état actuel. Un suivi et bilan des volumes collectés devra être réalisé après réhabilitation des réseaux de collecte.</p>

Prises de vue de la station d'épuration du Mazel

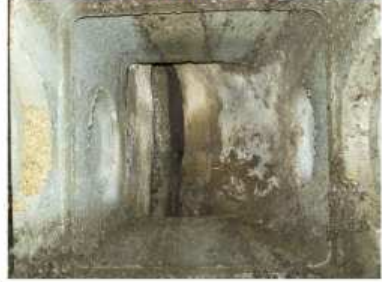
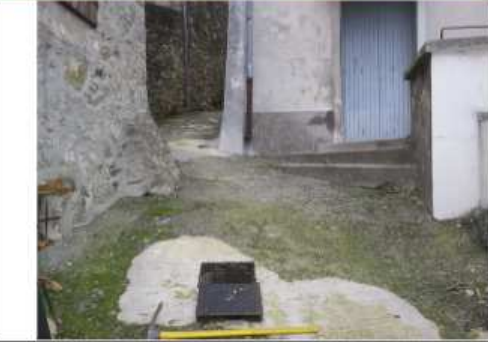
COLLECTEUR	ANGLE	GÉOMÉTRIE	NATURE	FE/TN	FE/NGF
		1:Arrivée I	345 °	Ø150	Fibro ciment	0,83 m	NR m
		8:Exutoire I	170 °	Ø150	Fibro ciment	0,83 m	NR m
PHOTO EXTERIEURE		LOCALISATION

OBSERVATIONS SUR LES COLLECTEURS							
1							
8							
DEBIT EAU CLAIRE PARASITE (QECF)	NR l/s						
OBSERVATIONS SUR LA CUNETTE							
OBSERVATIONS SUR LE REGARD							
TRAVAUX PROPOSÉS

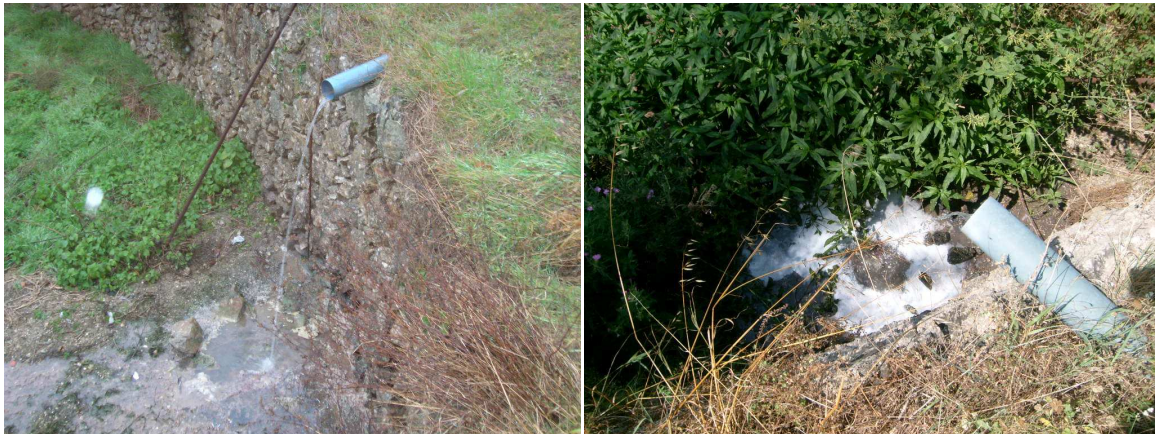
En plus du déversoir d'orage localisé lors du repérage du réseau, un autre rejet avéré a pu être mis en évidence. Il s'agit de l'exutoire du réseau du hameau de l'Euzière qui se rejette directement dans le milieu naturel. Un système épuratoire devra être mis en place afin de limiter l'impact du rejet sur le milieu naturel.

Prises de vues du rejet des eaux usées collectées sur l'Euzière

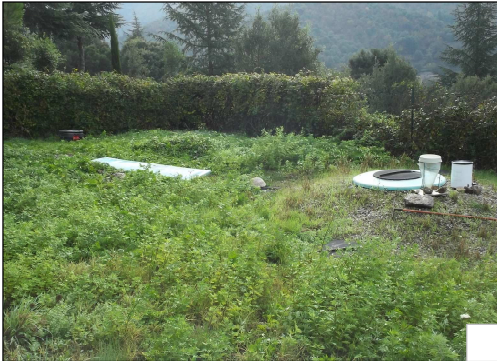
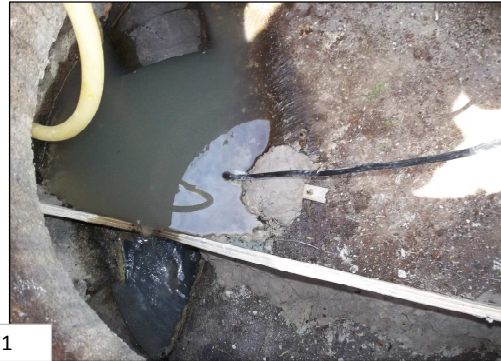
Point N°1

- Point n°1 : Entrée de la fosse septique de la station d'épuration de Notre-Dame-de-la-Rouvière ;
- Point n°2 : Sortie de la fosse septique du centre médical ;
- Point n°3 : Entrée de la fosse septique de la station d'épuration du Mazel.

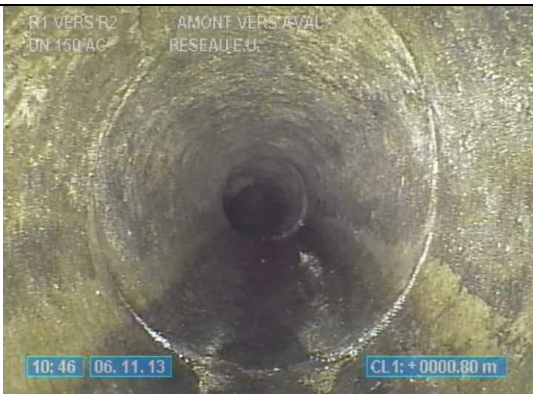
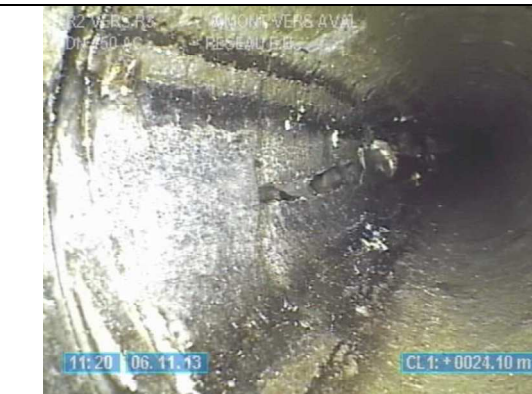
On constate, sur les deux réseaux ayant été inspectés, de nombreuses fissures, voire des effondrements. L'ensemble de ces anomalies met en évidence des exfiltrations d'eaux usées possibles vers le milieu naturel.

Secteur 1 – Réseau de Mazel – Rv48 - 54	
Fissure circonférentielle ouverte	Effondrement et exfiltration

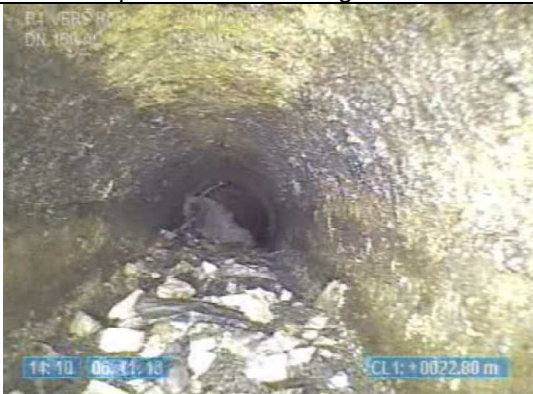
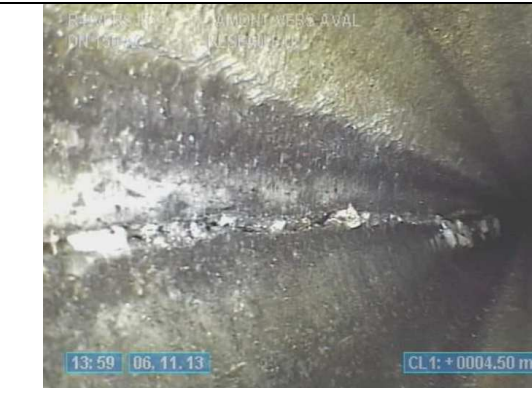
Secteur 2 – Réseau de Mazel – Rv47 à Rv42	
Dépôts de matériaux grossiers	Effondrement et exfiltration

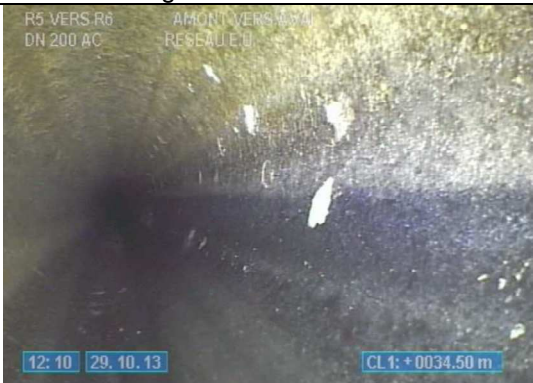
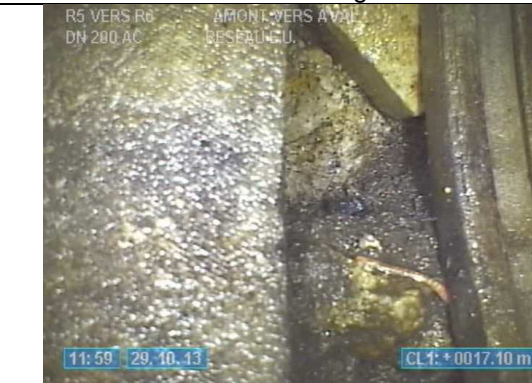
Secteur 3 – Réseau de Notre Dame – Rv9 à Rv17	
Dégradation de surface	Déboîtement longitudinal

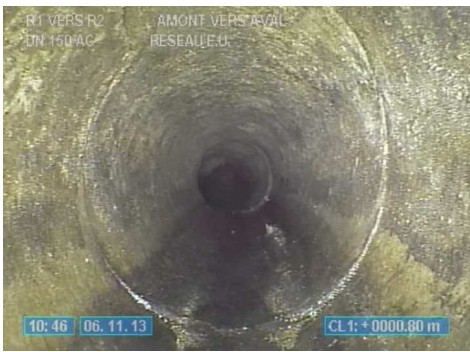
<p>Fissure circconférentielle ouverte</p>

<p>Effondrement et exfiltration</p>	<p>Rv54 : 1 réparation ponctuelle Rv53 – Rv47 : réhabilitation de 210 ml en PVC 200 mm</p>	<p>Suppression des départs d'effluents dans le milieu naturel</p>	<p>2016-2018</p>	<p>85 000 €HT</p>	<p>19 000 € HT / kg DBO₅</p>

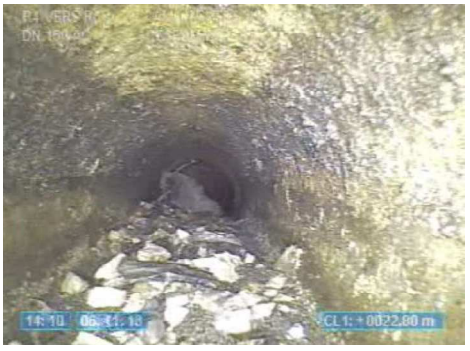
<p>Secteur n°2 Rv 46 à 44 Secteur Mazel Sud</p>	<p>4 dépôts ; 15 fissures, cassures et effondrements ; 2 exfiltrations ; 2 décalages ; 4 intrusions racinaires 4 branchements pénétrants défectueux</p>	<p>Réseau et regards : Mauvais</p>

<p>Dépôt de matériaux grossiers</p>

<p>Effondrement et exfiltration</p>	<p>Réhabilitation de 65 ml en PVC 200 mm Rv (entre Rv45 et Rv43) sous enrobé Rv 44 : réparation ponctuelle</p>	<p>Suppression des départs d'effluents dans le milieu naturel</p>	<p>2022-2026</p>	<p>35 000 €HT</p>	<p>6 000 € HT / kg DBO₅</p>
<p>Secteur n°3 Rv 9 à 17 Secteur Notre Dame RD 152</p>	<p>6 zones d'abrasions et corrosion ; 4 fissures ; 4 défauts de joints peu sensibles ; 10 décalages de la canalisation ; 4 intrusions racinaires</p> <p>Seul le linéaire compris entre Rv14 et Rv17 présente un mauvais état (63,5 ml) et doit être réhabilité</p>	<p>Réseau et regards : Mauvais</p>

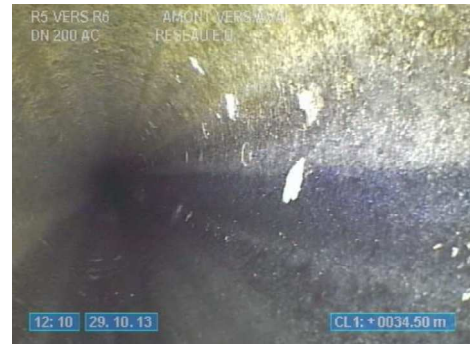
<p>Dégradation de surface</p>

<p>Déboîtement longitudinal</p>	<p>Rv14 – Rv17 : réhabilitation de 65 ml en PVC 200 mm</p>	<p>Suppression des départs d'effluents dans le milieu naturel</p>	<p>2016-2018</p>	<p>30 000 €HT</p>	<p>8 500 € HT / kg DBO₅</p>

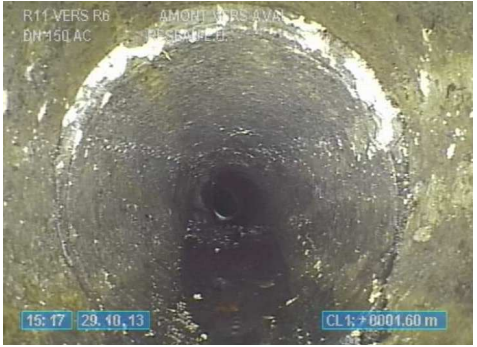
<p>Secteur n°4 Rv 39 à 17 Secteur Notre Dame – Chemin Nord</p>	<p>3 zones de corrosions ; 2 effondrements ; 2 écrasements ; 2 décalages ; 4 intrusions racinaires</p>	<p>Réseau et regards : Mauvais</p>	<div style="display: flex; justify-content: space-around;"> <div style="text-align: center;">

<p>Décentrage radial</p> </div> <div style="text-align: center;">

<p>Présence de racines</p> </div> </div>	<p>Rv39 – Rv17 : réhabilitation de 80 ml en PVC 160 mm</p>	<p>Suppression des départs d'effluents dans le milieu naturel</p>	<p>Travaux déjà réalisés par la collectivité</p>	<p>-</p>	<p>-</p>
<p>Secteur n°5 Rv 17 à 25 Secteur Notre Dame – Chemin Sud 140 ml dont 93 ml inspectés</p>	<p>3 zones de corrosions ; 2 effondrements ; 2 écrasements ; 2 décalages ; 4 intrusions racinaires</p>	<p>Réseau et regards : Mauvais</p>	<div style="display: flex; justify-content: space-around;"> <div style="text-align: center;">

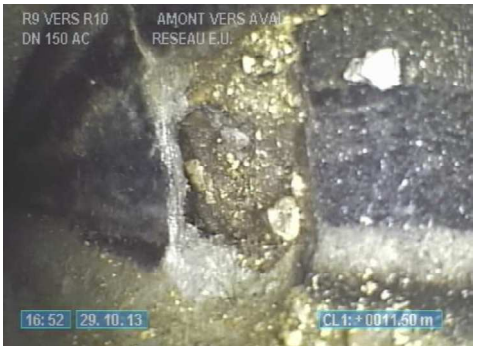
<p>Effondrement total</p> </div> <div style="text-align: center;">

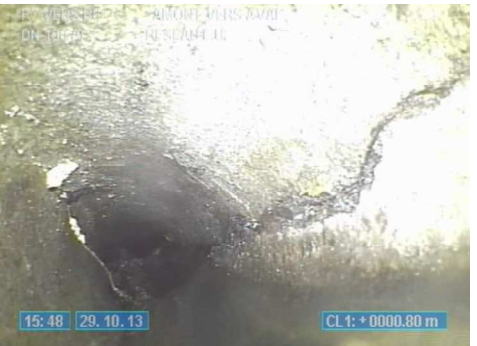
<p>Effondrement partiel</p> </div> </div>	<p>Rv17 – Rv20 : réhabilitation de 70 ml en PVC 200 mm Renouvellement de Rv 24</p>	<p>Suppression des départs d'effluents dans le milieu naturel</p>	<p>Travaux déjà réalisés par la collectivité</p>	<p>-</p>	<p>-</p>

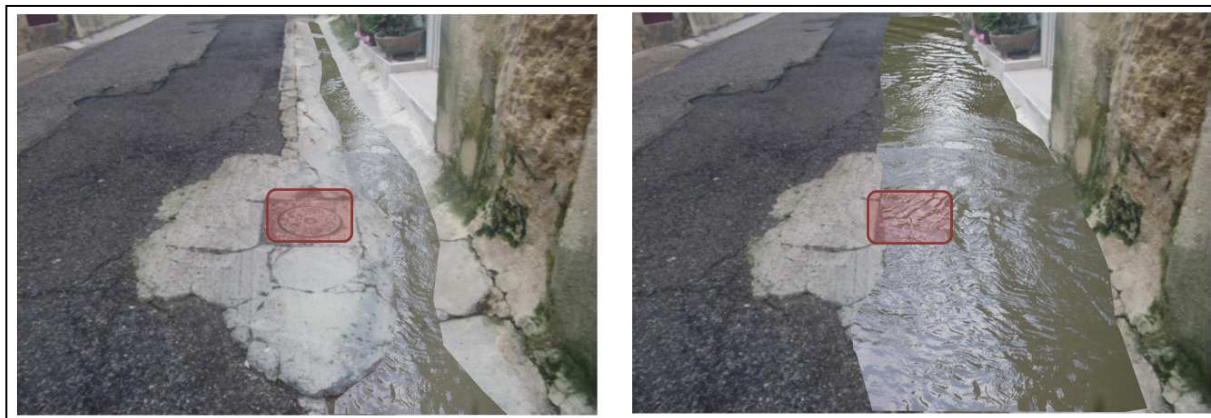
Lors de ces périodes critiques, les volumes d'eaux parasites intrusifs peuvent être multipliés par des facteurs supérieurs à 10 si l'on considère par exemple la montée du niveau d'eau dans un fossé et son débordement. Les eaux de ruissellement peuvent atteindre une « anomalie fumée » non sensible (par exemple une boîte de branchement non étanche en bordure de fossé, voir figure suivante) si l'intensité de la pluie est moindre.

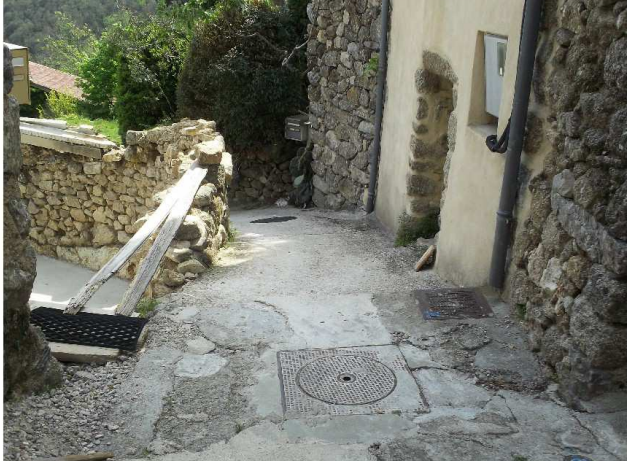
CAMPAGNE Test à la fumée mai 2012
	TYPE D'ANOMALIE Autre
	DOMAINE_APPLICATION Public
	SURFACE RACCORDÉE 30 m ²
	LOCALISATION Adresse propriétaire : Notre-Dame-de-la-Rouvière Parcelle :
	REGARD D'INJECTION 23
	PROPOSITION DE TRAVAUX
Etanchéification du défaut d'infiltration

RÉPONSE À LA FUMÉE	VALIDATION AU COLORANT
<input checked="" type="checkbox"/> Rapide <input checked="" type="checkbox"/> Nette <input type="checkbox"/> Différée <input type="checkbox"/> Diffuse	<input type="checkbox"/> Connection hydraulique avérée par traçage au colorant <input checked="" type="checkbox"/> Pas de contrôle au colorant pratiqué (élément inaccessible, propriétaire absent, prestation non prévue...) <input type="checkbox"/> Connection hydraulique invalidée par traçage au colorant

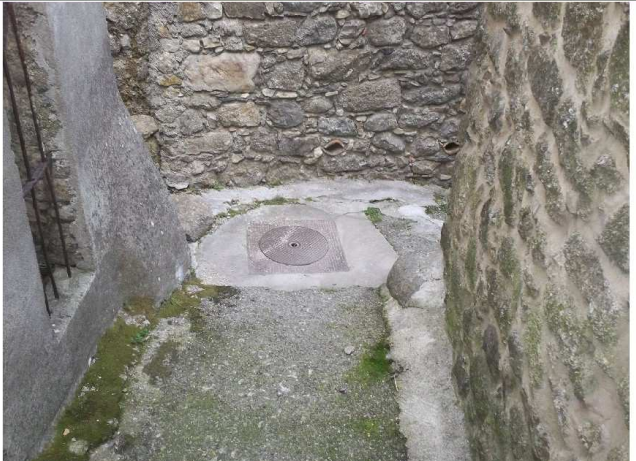
CAMPAGNE : Test à la fumée mai 2012
	TYPE D'ANOMALIE : Autre
	DOMAINE APPLICATION : Public
	SURFACE RACCORDÉE : 15 m ²
	LOCALISATION : Adresse propriétaire : Notre-Dame-de-la-Rouvière Parcelle :
	REGARD D'INJECTION : 23
	PROPOSITION DE TRAVAUX
Etanchéification du défaut d'infiltration

RÉPONSE À LA FUMÉE	VALIDATION AU COLORANT
<input checked="" type="checkbox"/> Rapide <input checked="" type="checkbox"/> Nette <input type="checkbox"/> Différée <input type="checkbox"/> Diffuse	<input type="checkbox"/> Connection hydraulique avérée par traçage au colorant <input type="checkbox"/> Connection hydraulique invalidée par traçage au colorant <input checked="" type="checkbox"/> Pas de contrôle au colorant pratiqué (élément inaccessible, propriétaire absent, prestation non prévue...)

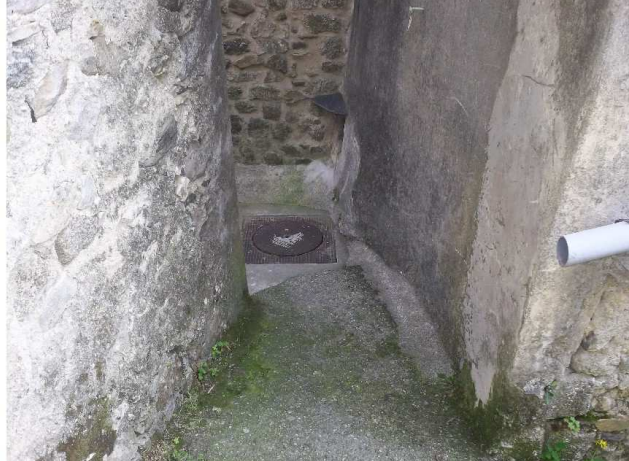
<table border="1"> <tr> <td>CAMPAGNE</td> <td>Test à la fumée mai 2012</td> </tr> </table>	CAMPAGNE	Test à la fumée mai 2012	
	CAMPAGNE	Test à la fumée mai 2012		
	<table border="1"> <tr> <td>TYPE D'ANOMALIE</td> <td>Autre</td> </tr> </table>	TYPE D'ANOMALIE	Autre	
	TYPE D'ANOMALIE	Autre		
	<table border="1"> <tr> <td>DOMAINE_APPLICATION</td> <td>Public</td> </tr> </table>	DOMAINE_APPLICATION	Public	
	DOMAINE_APPLICATION	Public		
	<table border="1"> <tr> <td>SURFACE RACCORDÉE</td> <td>20 m²</td> </tr> </table>	SURFACE RACCORDÉE	20 m ²	
SURFACE RACCORDÉE	20 m ²			
<table border="1"> <tr> <td>LOCALISATION</td> <td>Adresse propriétaire : Notre-Dame-de-la-Rouvière Parcelle :</td> </tr> </table>	LOCALISATION	Adresse propriétaire : Notre-Dame-de-la-Rouvière Parcelle :		
LOCALISATION	Adresse propriétaire : Notre-Dame-de-la-Rouvière Parcelle :			
<table border="1"> <tr> <td>REGARD D'INJECTION</td> <td>23</td> </tr> </table>	REGARD D'INJECTION	23

REGARD D'INJECTION	23			
<table border="1"> <tr> <td colspan="2" style="text-align: center;">PROPOSITION DE TRAVAUX</td> </tr> <tr> <td colspan="2">Etanchéification du défaut d'infiltration</td> </tr> </table>	PROPOSITION DE TRAVAUX		Etanchéification du défaut d'infiltration	
PROPOSITION DE TRAVAUX				
Etanchéification du défaut d'infiltration
