COMMUNAUTÉ DE COMMUNES CAUSSES AIGOUAL
CÉVENNES TERRES SOLIDAIRES

DIAGNOSTIC DU BÂTIMENT DE L'OBSERVATOIRE DU MONT AIGOUAL

DIAGNOSTIC - RAPPORT DE SYNTHÈSE
RÉUNION DU 20 AOÛT 2014

ajm architecture / luc jean louis et concept

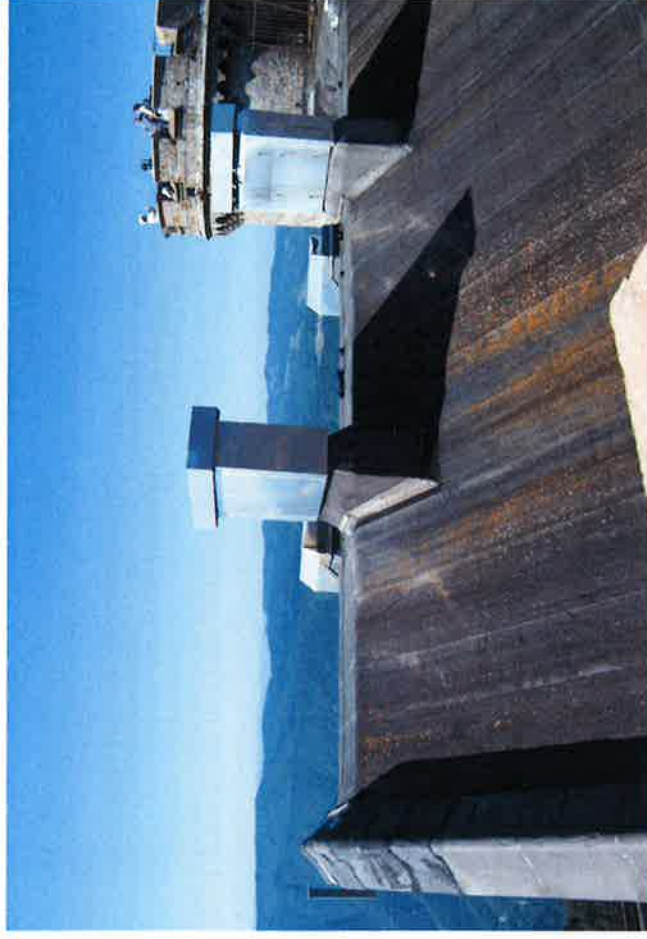
toiture étanchée et table d'orientation

les étanchéités qui couvrent la partie des bâtiments Observatoire et Météosite assurent leur fonction d'étanchéité sauf pour la tour et l'édicule de la salle annexe ;
