DIAGNOSTIC ENVIRONNEMENTAL

INTERPRETATION DE L'ETAT DES MILIEUX (IEM)

ANCIENS SITES MINIERES SUR LES COMMUNES DE SAINT-FELIX-DE-PALLIERES ET THOIRAS (30)

RAPPORT PHASE 1 ETUDE HISTORIQUE ET DOCUMENTAIRE RECENSEMENT DES USAGES

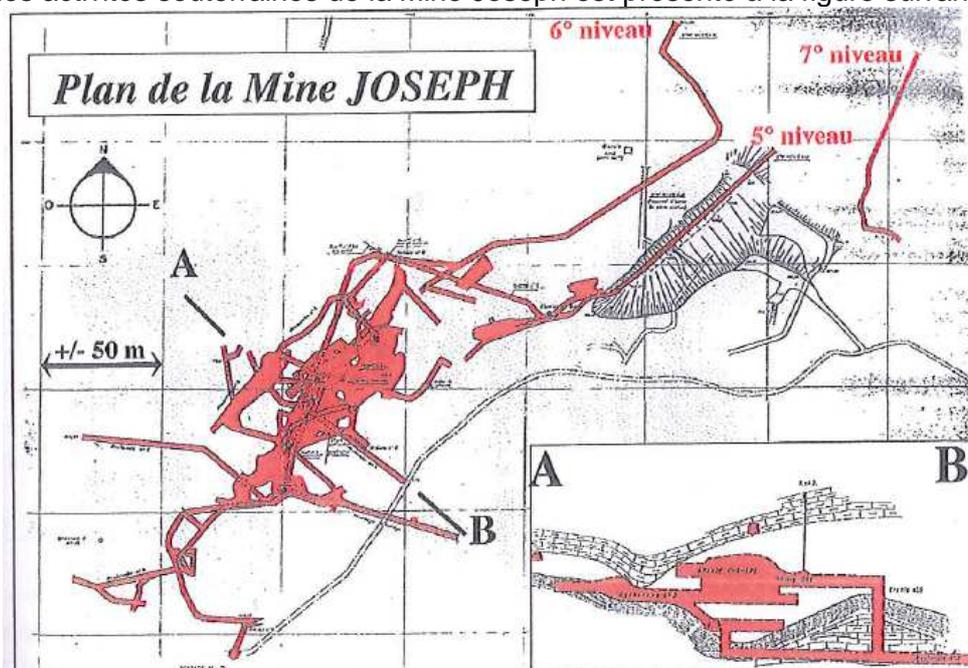
Figure 5 : Plan masse des niveaux souterrains de la Mine Joseph
(source : rapport UMICORE, Juin 1998)

Le plan des activités souterraines de la Mine Joseph est présenté à la figure suivante :

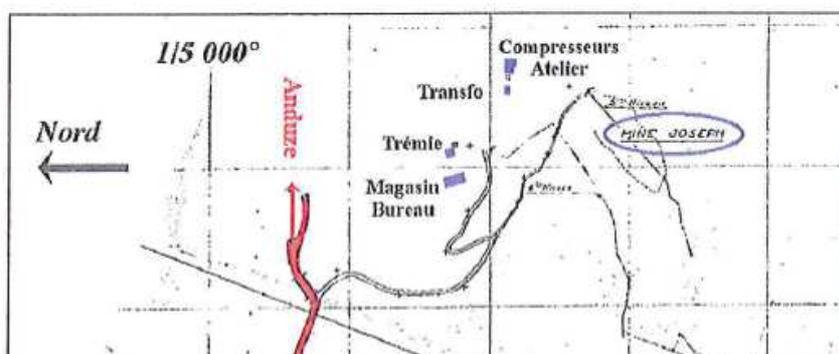
Figure 6 : Plan masse des bâtiments de surface de la Mine Joseph
(source : rapport UMICORE, Juin 1998)

Il existe très peu de plans relatifs aux activités de surface et bâtiments de la Mine Joseph. L'activité en surface semblait limitée à quelques bâtiments.

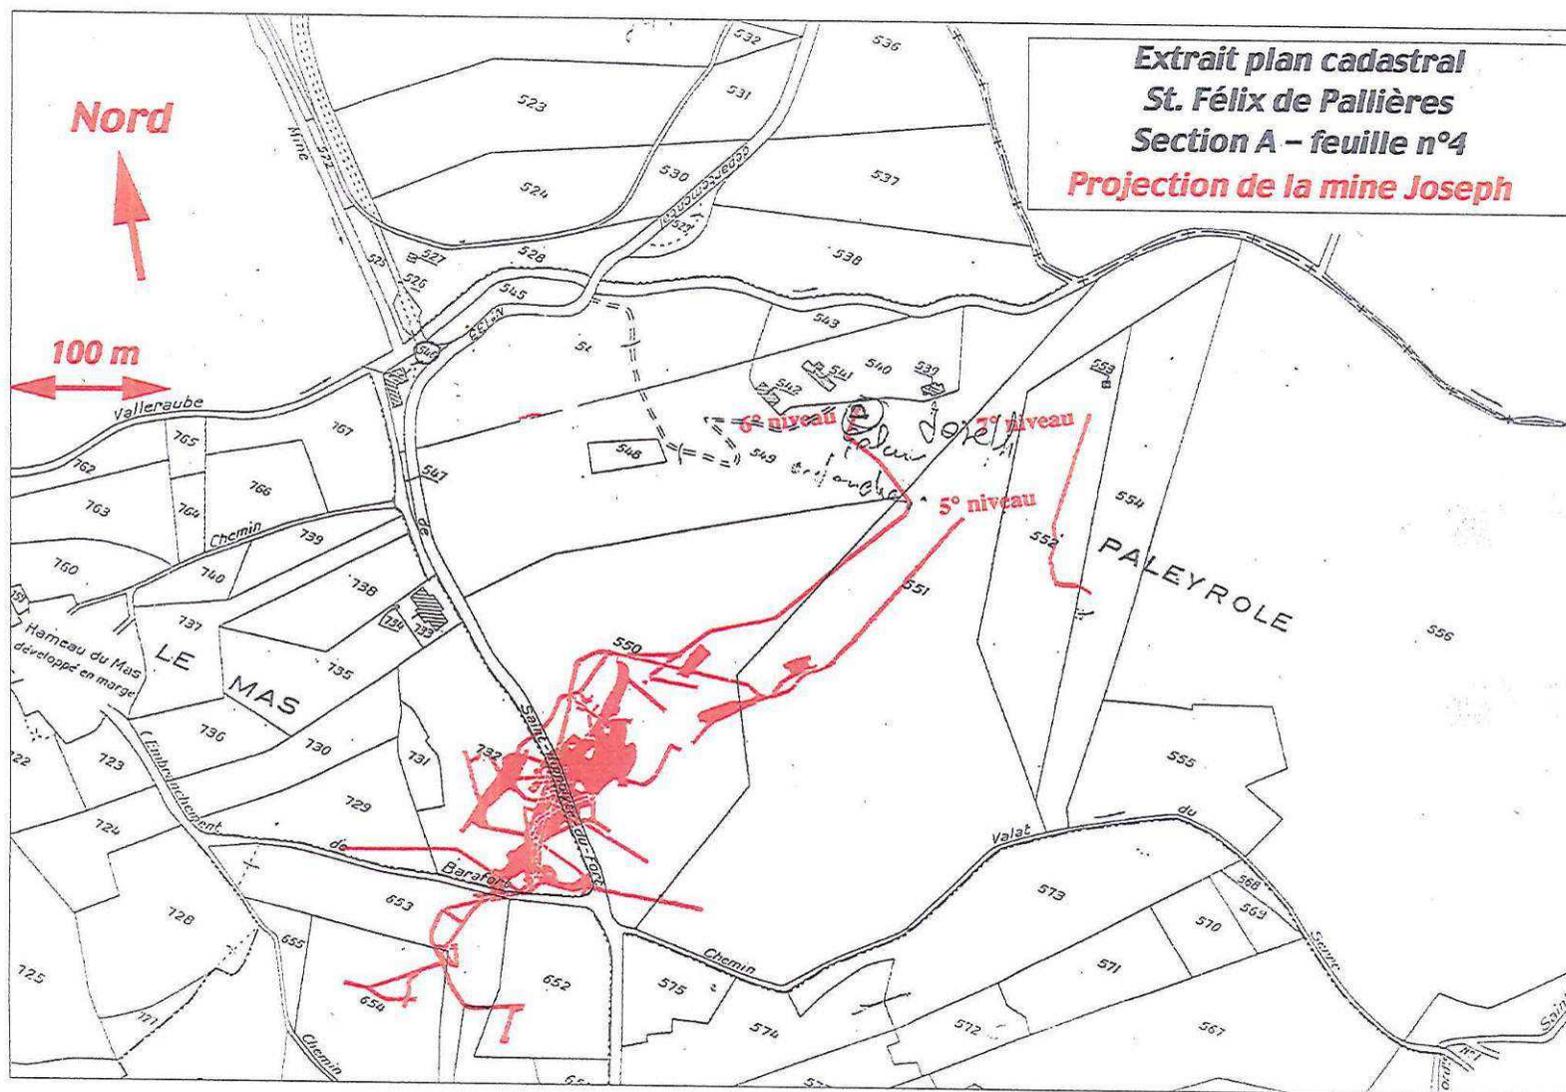
Figure 7 : Projection de la mine Joseph sur un extrait de plan cadastral avant démolition des bâtiments

Le plan de recollement des activités minières sur un extrait de plan cadastral est présenté à la page suivante.

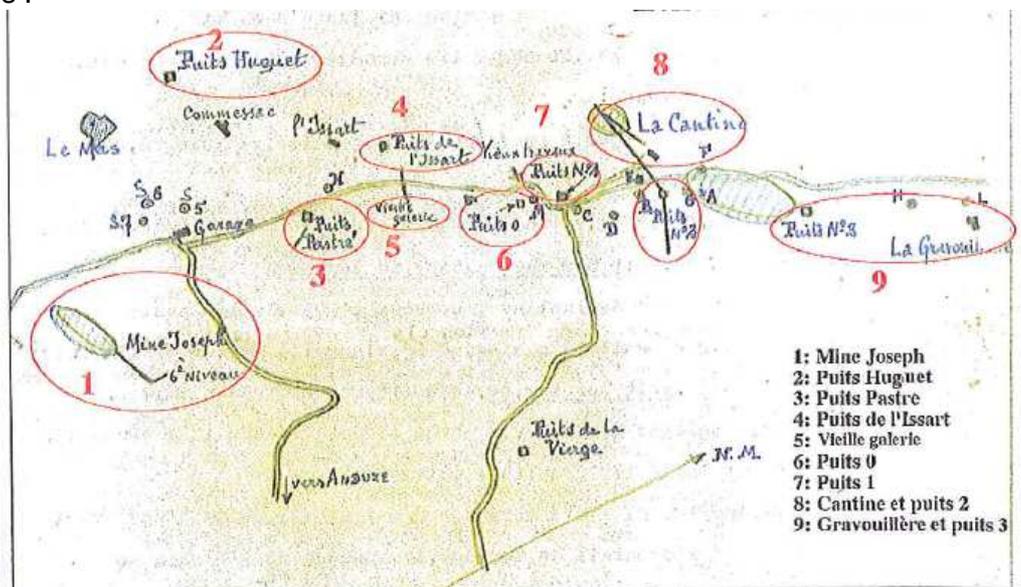
**Figure 8 : Localisation des puits d'exploitation minière XIXème siècle
(source : UMICORE, rapport Juillet 1998)**

Les puits miniers ayant été explorés sur la période 1848 – 1971 sont localisés sur le plan ci-dessous :

- 1- Mine Joseph (cf chapitre IV.3.1.1.).
- 2- Puits Huguet : premier puits foncé au XIXème siècle. En 1918, un nouveau puits est construit à côté de l'ancien à 13 m. Abandon suite à fortes venues d'eau.
N.B. Ce puits est peut-être utilisé pour l'alimentation en eau du lieu-dit Coumessas.
- 3- à 5 : pas d'informations.
N.B. Le puits de L'issart semble encore exister sur la propriété des Issarts (source d'eau actuellement ?)
- 6- Puits n°0 : foncé en 1917 pour effectuer des recherches – puits remblayé.
- 7- Puits n°1 : le plus ancien, foncé en 1911 – abandonné puis réutilisé à partir de 1947.
- 8- Cantine et puits n°2 : Gite de la cantine épuisé en 1884 – fonçage du puits n°2 à 50 m de profondeur et deux travers-bancs à partir de 1911 pour travaux de recherche – abandonné et remblayé.
- 9- Gravouillère et puits 3 : exploité dès 1913.

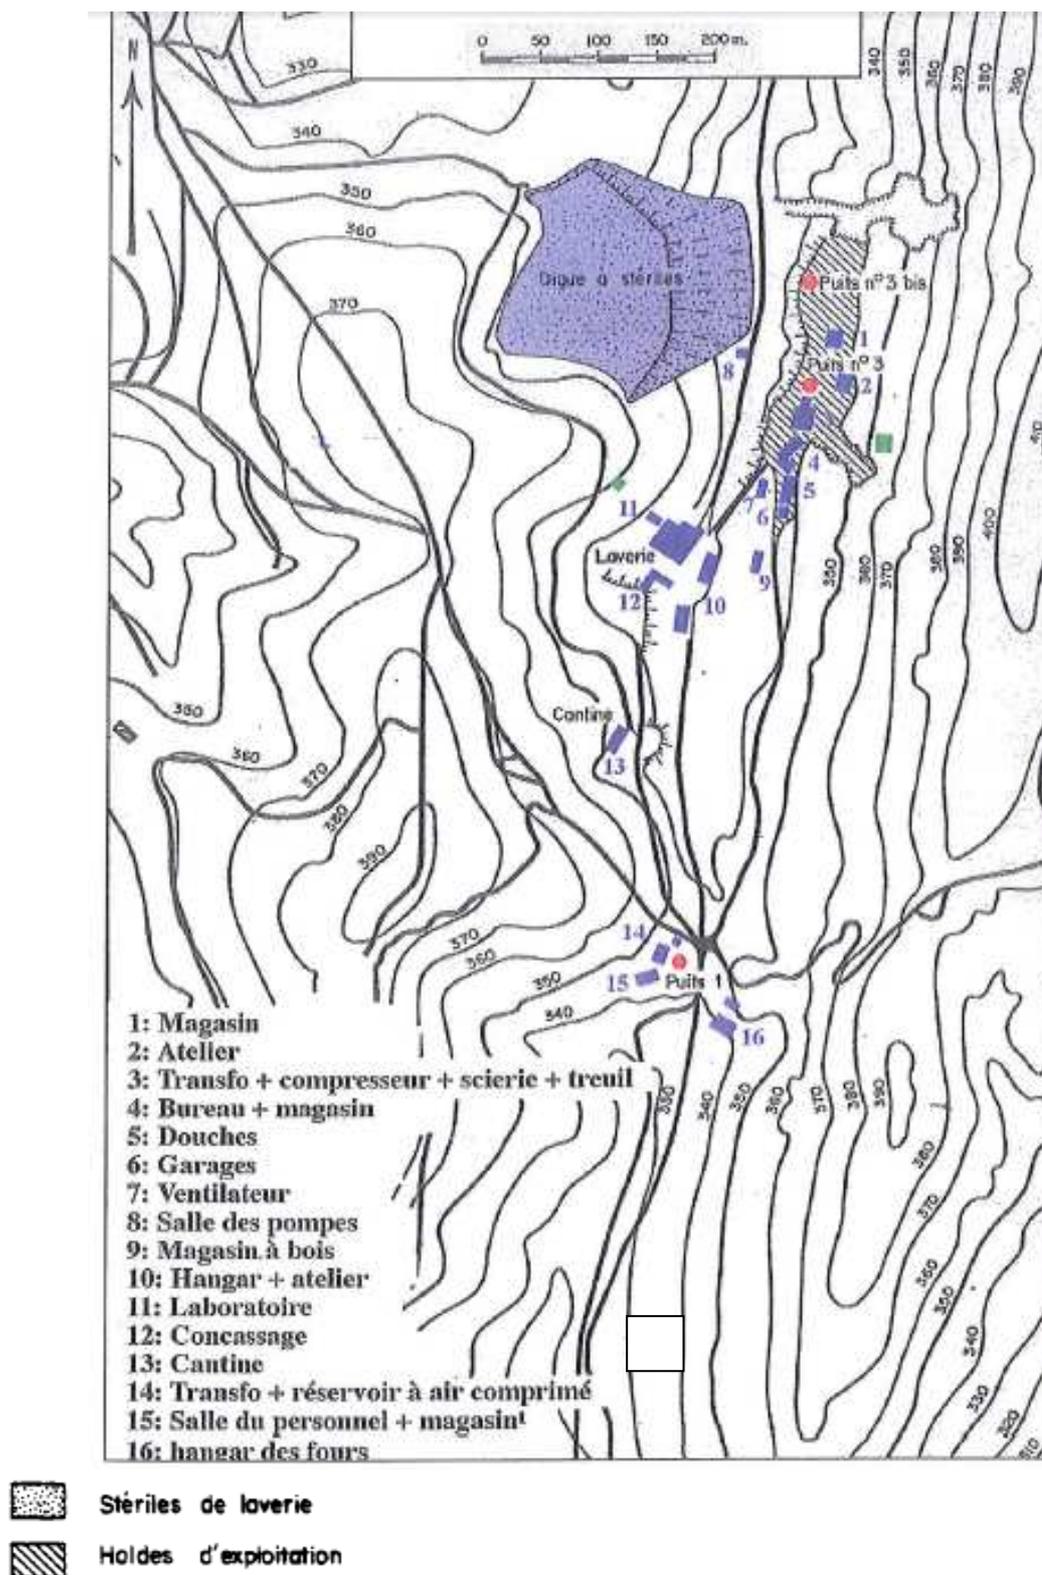
Figure 12 : Plan masse des installations de surface des mines de Pallières
(source : UMICORE, rapport Juillet 1998)

Le plan des installations minières de surface des mines de la Vieille Montagne, est présenté à la figure ci-dessous.

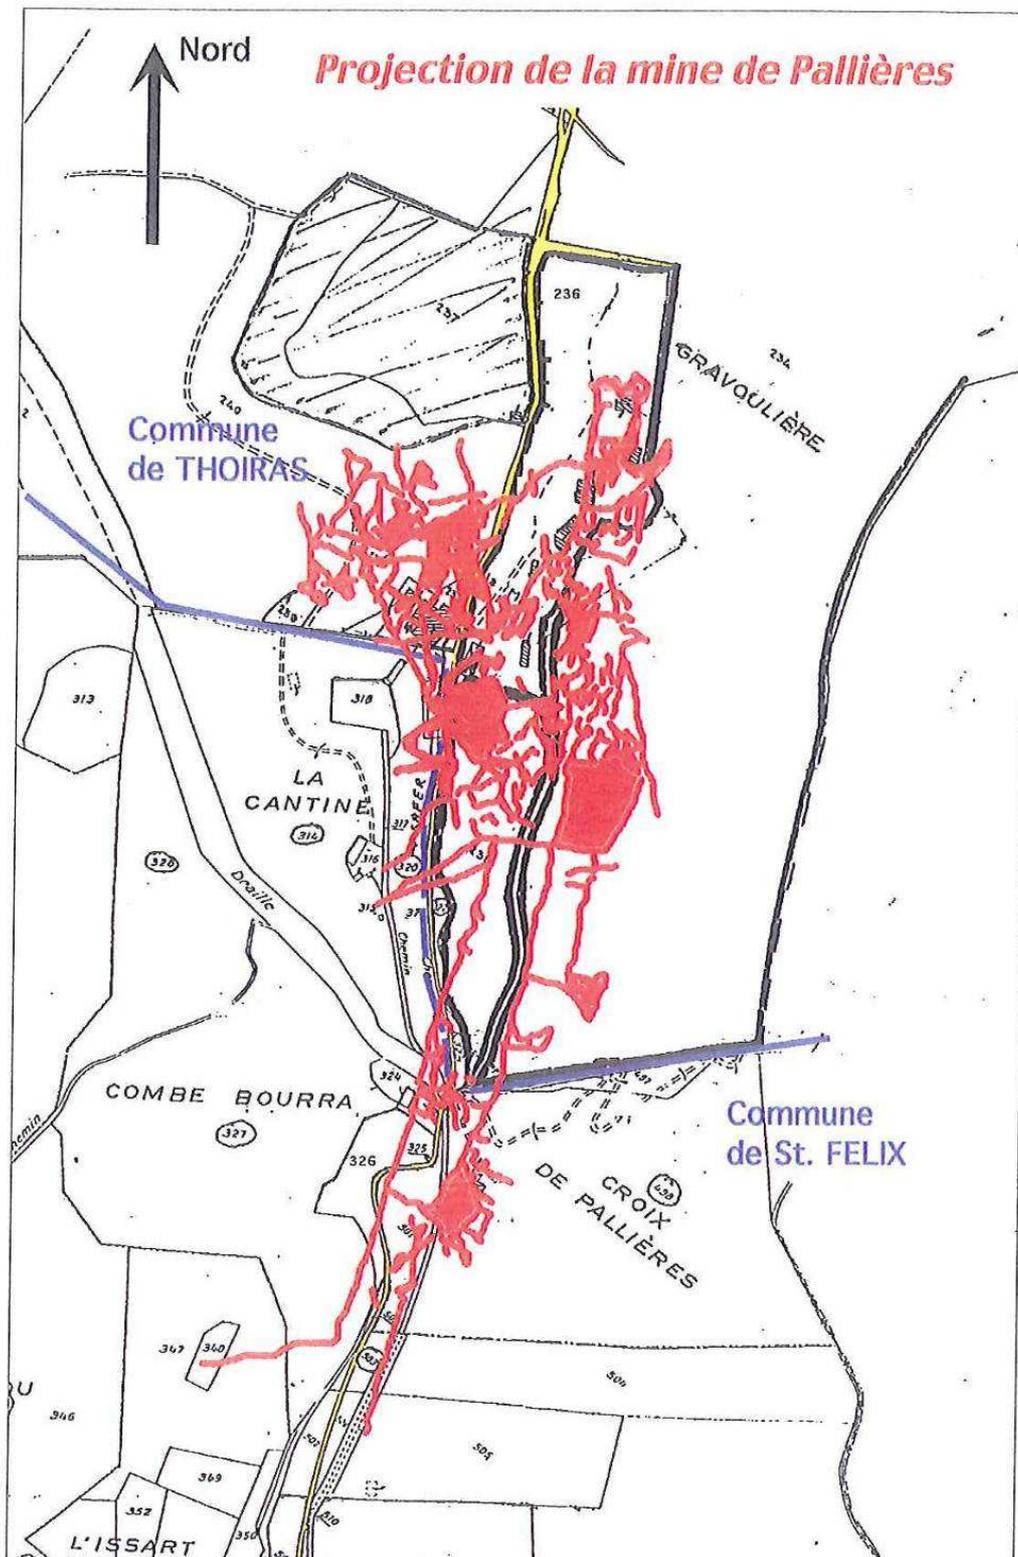
Figure 13 : Projection des mines de Pallières sur un extrait de plan cadastral
(source : UMICORE, rapport Juillet 1998)

La projection des installations souterraines sur un extrait de plan cadastral est présentée sur la figure suivante.

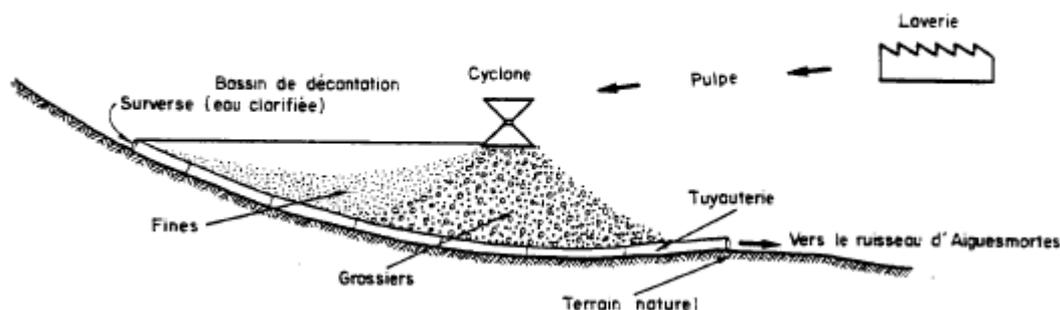
Figure 14 : Schéma de principe de l'évacuation des déchets depuis la laverie

Les stériles de laverie, présents sous la forme de sable fin gris et homogène (0-200 µm), étaient évacués par voie hydraulique via une pompe à pulpe et une tuyauterie jusqu'à un bassin de décantation, situé au Nord de la laverie, tel qu'illustré sur le schéma suivant :

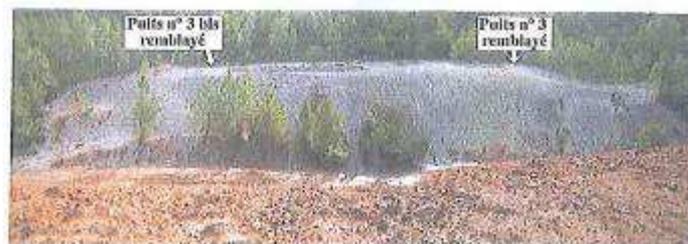
Figure 15 : Photographie de la zone des puits n°3 et 3 bis après travaux de sécurisation (source : UMICORE, rapport Juillet 1998)

- Remblaiement de la vieille galerie, les puits Huguet, Issards, Pastré et n°0, 2 et 3bis ayant été remblayés au moment de l'abandon des puits ;
- Remblaiement du puits n°1 de 140 m de profondeur ;
- Remblaiement de la cantine ;
- Remblaiement du puits n°3 après démolition de la dalle béton de couverture.

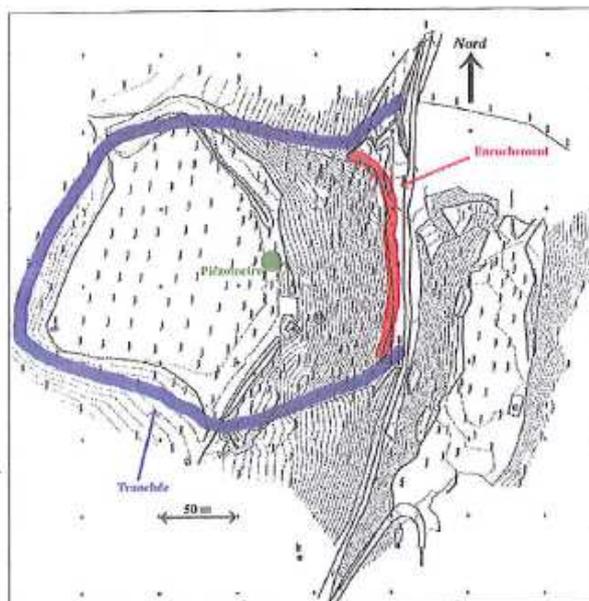
Figure 16 : Schéma de principe de la réhabilitation du dépôt de stériles (source : UMICORE, rapport Juillet 1998)

- Toutes les infrastructures de surface ont été rasées (seules quelques dalles de fondation subsistent), à l'exception du bâtiment « Garage » et « Logement », le long de la RD 133 en direction de Saint Félix de Pallières ;
- Les haldes situées entre le laboratoire et la laverie ont été remodelées ;
- Le dépôt de stériles a été réhabilité : création de fossés drainants périphériques, enrochement devant le pied Est, création d'une voie à l'Ouest du dépôt, reprofilage du plateau, couvert végétal de 30 à 50 cm et ensemencement et plantation d'arbres avec la participation de l'ONF.

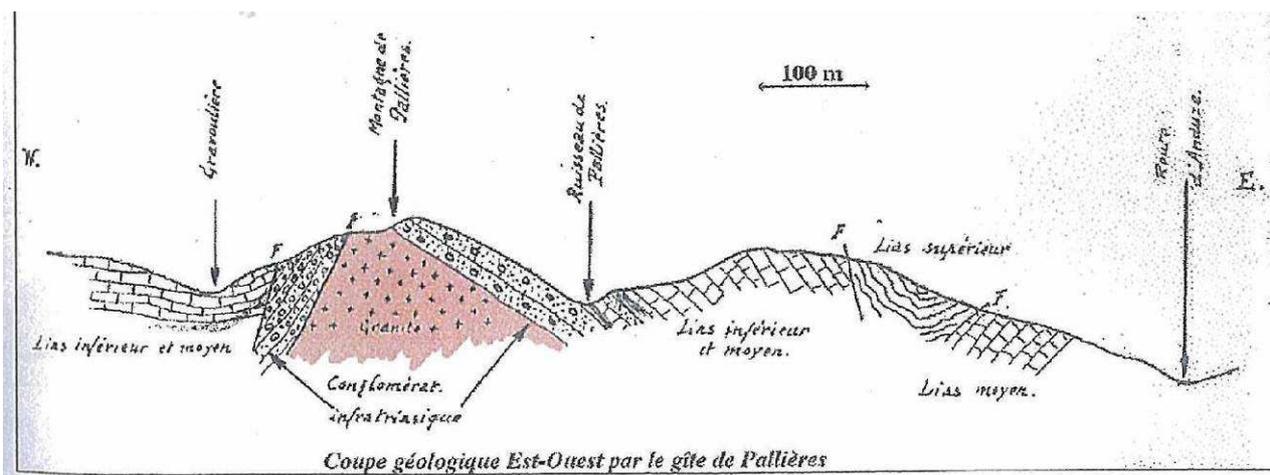
Figure 22 : Coupe Est-Ouest passant par le gîte de Pallières (source : UM & BURGECO)

La zone d'Anduze a acquis sa configuration particulière d'une structure en horst qui joue à travers le Lias et ramène en surface le granite du socle et les arkoses du Trias sous-jacents. Cette structure dite horst de Pallières s'étend en direction NNE-SSO sur 10 km depuis son enracinement au Nord dans le socle cévenol, jusqu'à Saint Félix de Pallières au sud où elle est sectionnée par des accidents transversaux.

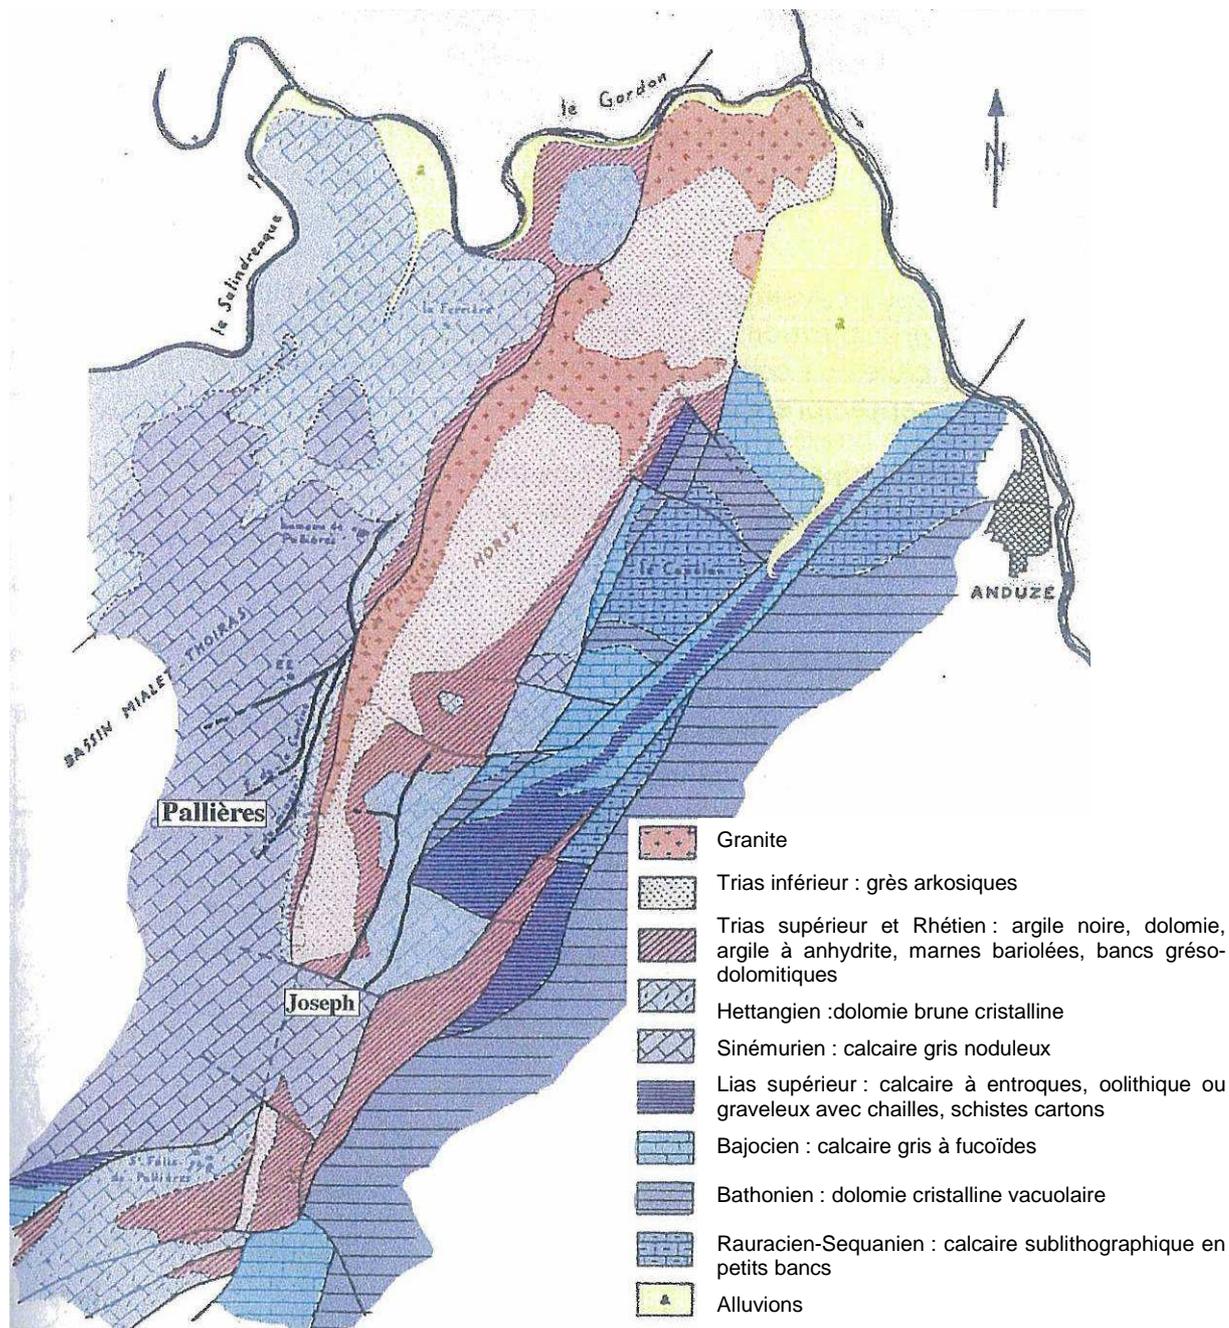
Figure 23 : Carte géologique de la région de la mine de la Croix de Pallières
(source : UM & BURGECO)

- Vers l'Ouest, un petit bassin triasique à liasique (bassin de Mialet – Thoiras), qui contient les minéralisations, portées essentiellement par les dolomies de l'Hettangien. Les amas minéralisés sont situés au voisinage de fractures de distension (failles de la Cantine, du Minerai, de Pallières, etc.) ;

- Vers l'Est, le bassin languedocien, où les séries jurassiques se raccordent par marches d'effondrement successives.

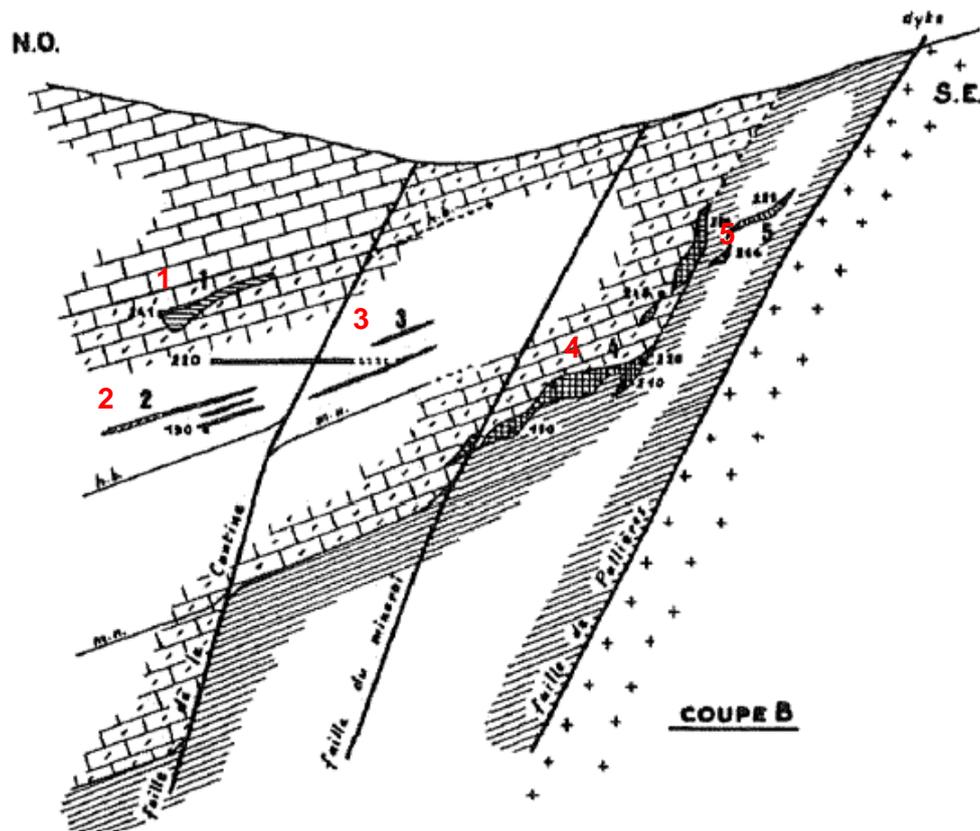
1-minerai sous le contact Hettangien-Sinemurien, 2-amas du Bois Noir, 3-minerai dans l'Hettangien moyen, 4-amas principal, 5-lentille du mur

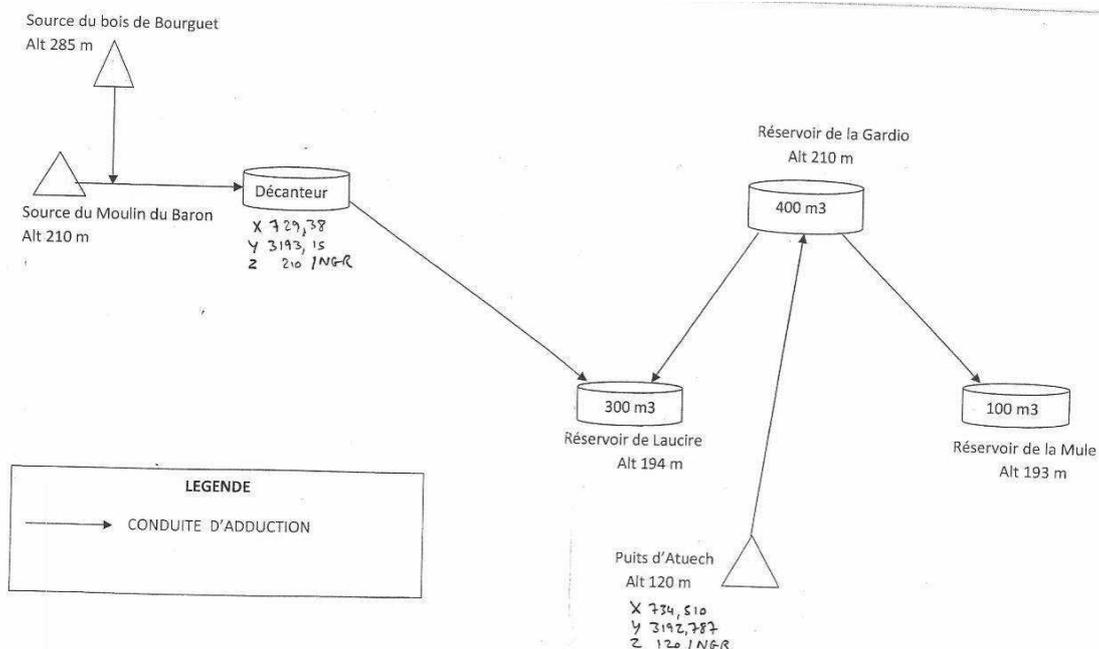
Figure 27 : Profil schématique du réseau de distribution
(source : Syndicat des eaux de Tornac)

L'eau captée au niveau de la source est acheminée vers un décanteur et une station de traitement au chlore, localisée à environ 500 m en aval, en rive gauche de l'Ourne, juste après sa confluence. L'eau est ensuite distribuée aux particuliers et vers les différents réservoirs relais depuis cette station de traitement.

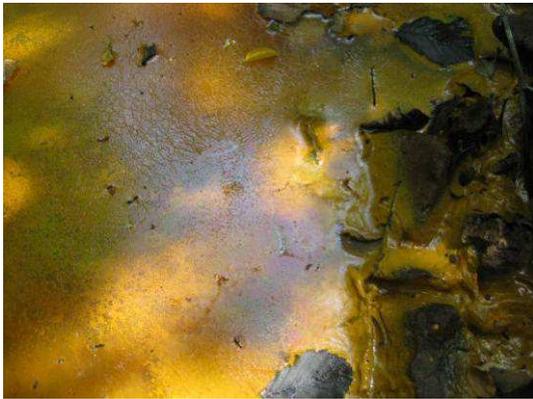
Photo 3 : Eaux stagnantes du ruisseau Paleyrolle au droit de la verse (irisation + dépôt de fines)

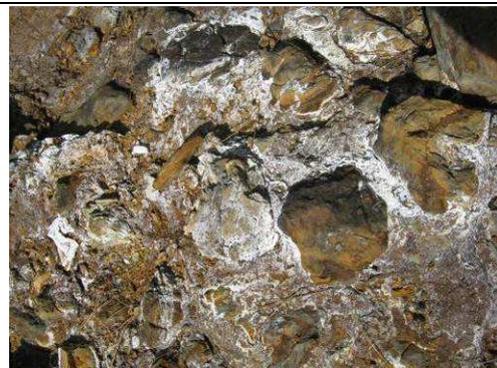
Photo 10 :Oxydation de surface (salpêtre)

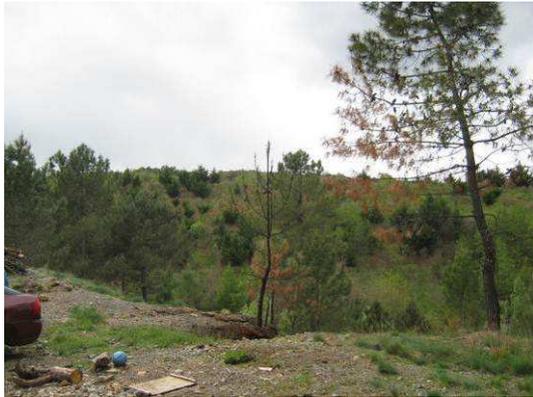
Photo 22 : Vue sur le dépôt de résidus de traitement

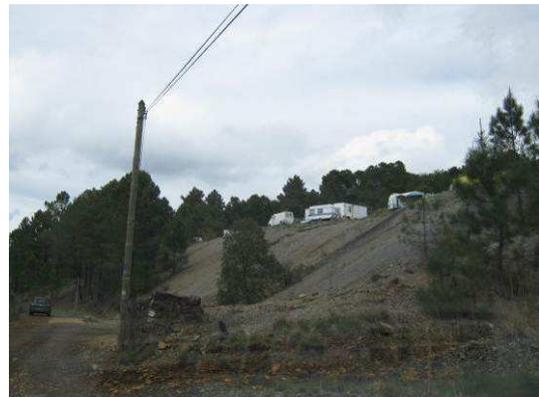
Photo 25 : Dépôt de stériles en face du dépôt de résidus de traitement et habitats temporaires sur la plate-forme haute

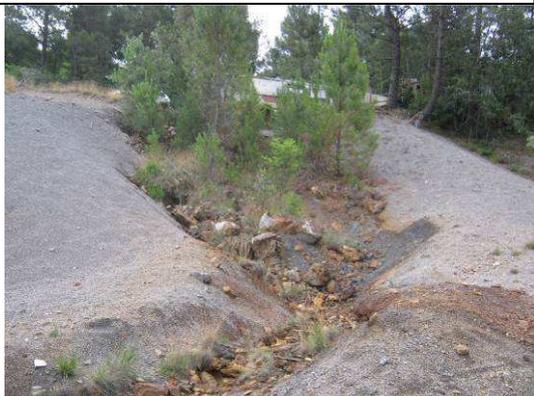
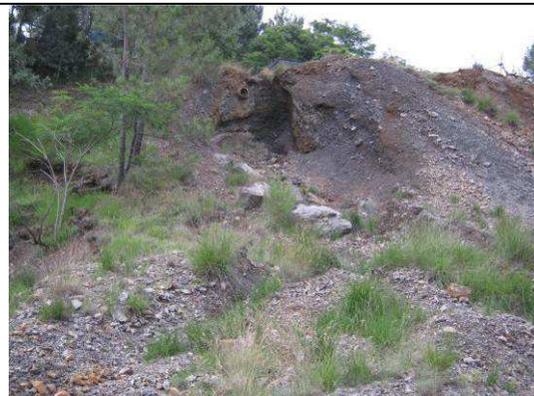
Photos 26 et 27 : Ravinements et exhaure sur le dépôt de stériles

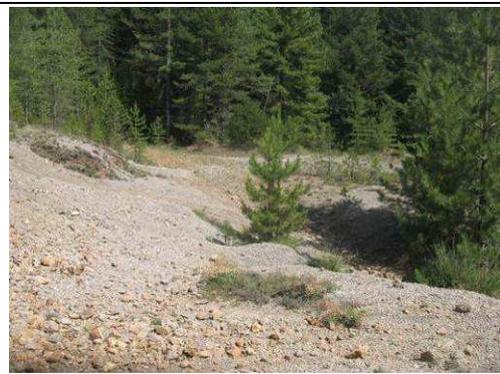
Photo 33 : Dépôt de stérile plus au Sud (Puits N°1) avec traces de circulation (motocross, quad) et ravinements

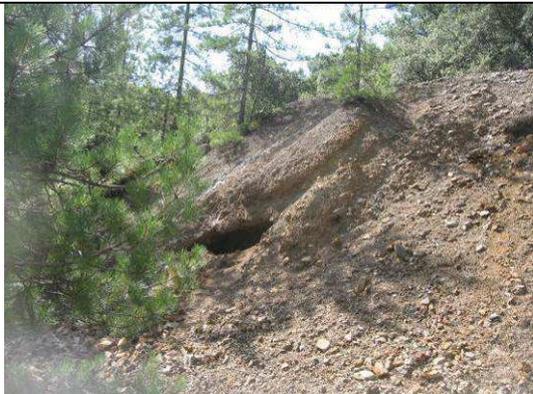
Photo 34 : Instabilité au niveau des dépôts de stériles (zone cross) (coordonnées Lambert 3 : X=728 230 ; Y=194 600)

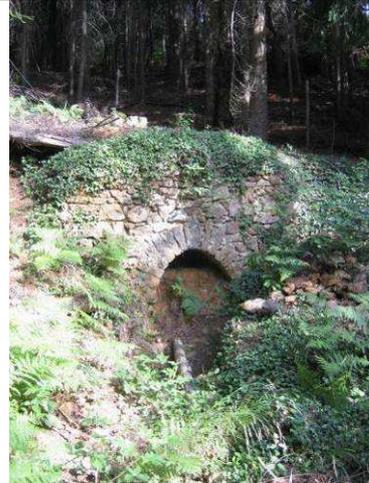
Photo 36 : Entrée de galerie (coordonnées Lambert
3 : X=728 544 ; Y=195 686)
