La Croix de Pallières

Généralités

Nom du titre minier : La Croix de Pallières

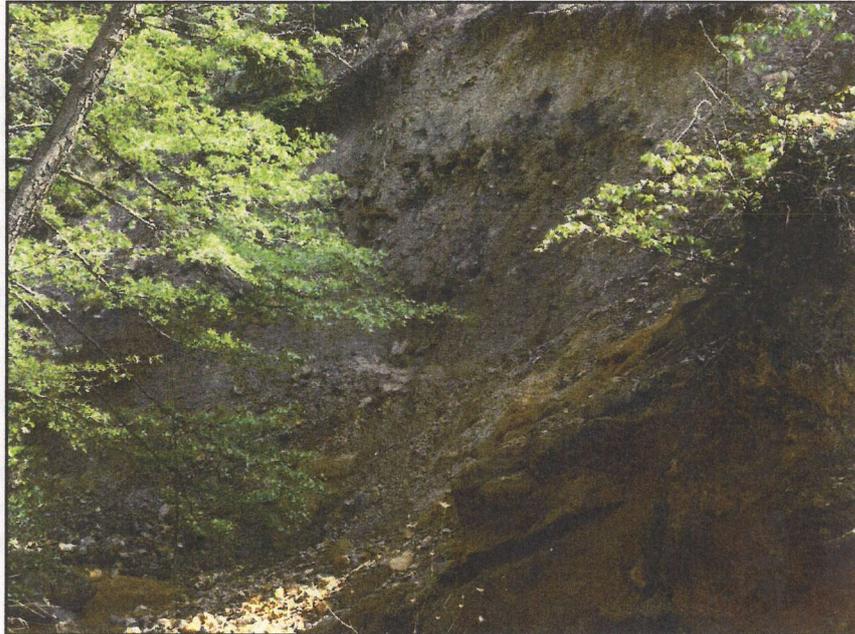
Le point remarquable PR6 (photo 1)

Situation : ce point remarquable est localisé au sud des dépôts précédents, de l'autre côté de la D133. Il est situé sur le site de l'ancienne mine Joseph et borde, en partie, le ruisseau de Palleyrolles (situé en rive droite du ruisseau).

Volume/superficie : volume très important de résidus (s'étend sur une superficie que nous avons estimé, à première vue, à 2 ha).

Description : ce point remarquable concerne l'ensemble des dépôts de résidus miniers stockés sur la mine Joseph. Ces dépôts sont constitués de matériaux de couleur et de granulométrie hétérogènes. On y trouve :

- des haldes de granulométrie grossière (décimétrique à centimétrique), mélangées à une terre de couleur grise à orangé. Les points de mesures effectués sur ces haldes (points PT20, PT21, PT22) indiquent des teneurs en plomb et en arsenic très élevées (comprises entre 1.15 % et 7 % pour le plomb et de l'ordre de 1000 à 2000 ppm pour l'arsenic). Une teneur élevée en antimoine (969 ppm) a aussi été mesurée pour le point PT20.

- des matériaux rouges de faible granulométrie et qui comportent des passées de couleurs jaunâtres à marron. Les mesures effectuées sur ces matériaux (points PT15 et PT16) montrent de faibles teneurs en plomb et en zinc (236 et 444 ppm pour le plomb, 816 ppm pour le zinc). Ces matériaux apparaissent, par contre, fortement contaminés en arsenic, la teneur affichée pour le point PT15 étant de l'ordre de 3000 ppm (teneur en arsenic non évaluée pour le point PT16).

- des matériaux limoneux de couleur marron mélangés à des cailloux de taille centimétrique. La mesure effectuée sur la fraction limoneuse (PT19) indique des teneurs très élevées en plomb, en arsenic et en antimoine (respectivement 5.8 %, de l'ordre de 3000 ppm et 1070 ppm). La teneur en zinc y est de 5609 ppm.

Photo 1 : Zone de suintement située à la base des dépôts de résidus miniers de la mine Joseph, en bordure du ruisseau de Palleyrolles

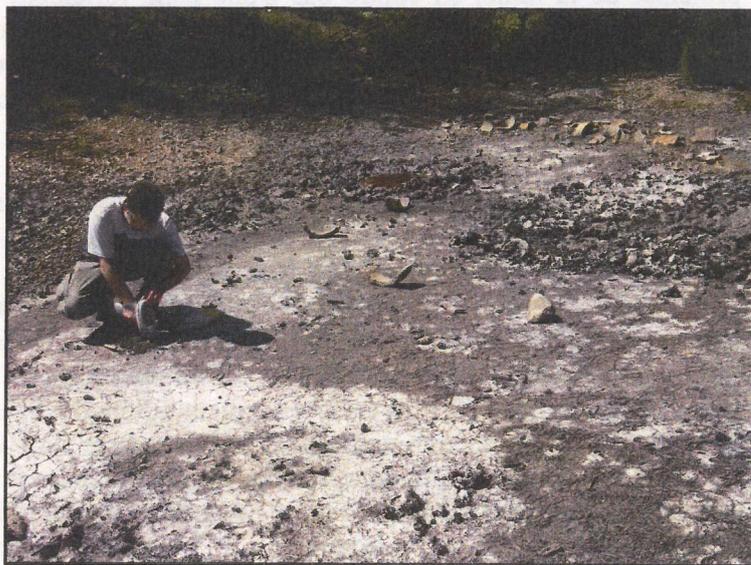
Le point remarquable PR9 (photo 3)

Situation : ce point remarquable est situé au sud de la digue à résidus, légèrement en retrait des dépôts de haldes de la concession de Pallières et Gravouillère.

Volume/superficie : volume de résidus relativement peu important. Occupe une superficie de l'ordre de 300 à 400 m².

Description : ce point remarquable est constitué par une zone plate, circulaire, d'une vingtaine de mètres de diamètre et remplie de résidus de traitement. On y observe de nombreuses traces de sulfates avec quelques flaques d'eau stagnante de couleur rougeâtre. On y observe également les restes d'une ancienne canalisation (nombreux fragments de buses en terre). Le matériau contenu dans cette zone est de couleur grise et de granulométrie très fine. La mesure effectuée sur ce dernier (PT43) montre qu'il est très fortement contaminé en plomb (13.6 %), zinc (2.22 %), arsenic (teneur de l'ordre de 7000 ppm), antimoine (1174 ppm) et mercure (39 ppm). Une teneur élevée en cadmium y a également été détectée (160 ppm). Les deux points de mesure PT41 et PT44 montrent que cette contamination peut localement affecter les sols situés à proximité de cette zone dépôt. Cette contamination est particulièrement nette sur la bordure ouest de la zone, où des traces évoquant le départ de matériel particulaire contaminé sont clairement observables. Ces décharges de matières fines sont alors susceptibles d'entraîner une contamination des eaux superficielles à l'aval du site minier. Elles s'effectuent à la faveur d'une brèche située dans le mur de pierre qui semble ceinturer la zone de dépôts.

Photo 3 : Zone de dépôts de résidus de traitement identifiée au sud de la digue à résidus
