OBJET : Zone(s) présentant de fortes concentrations en plomb et autres métaux sur votre commune.

La Coste

Nom du titre minier : La Coste

Visite rapide de site effectuée dans le cadre de l'IRM « environnement » (Inventaire des Risques Miniers environnementaux).

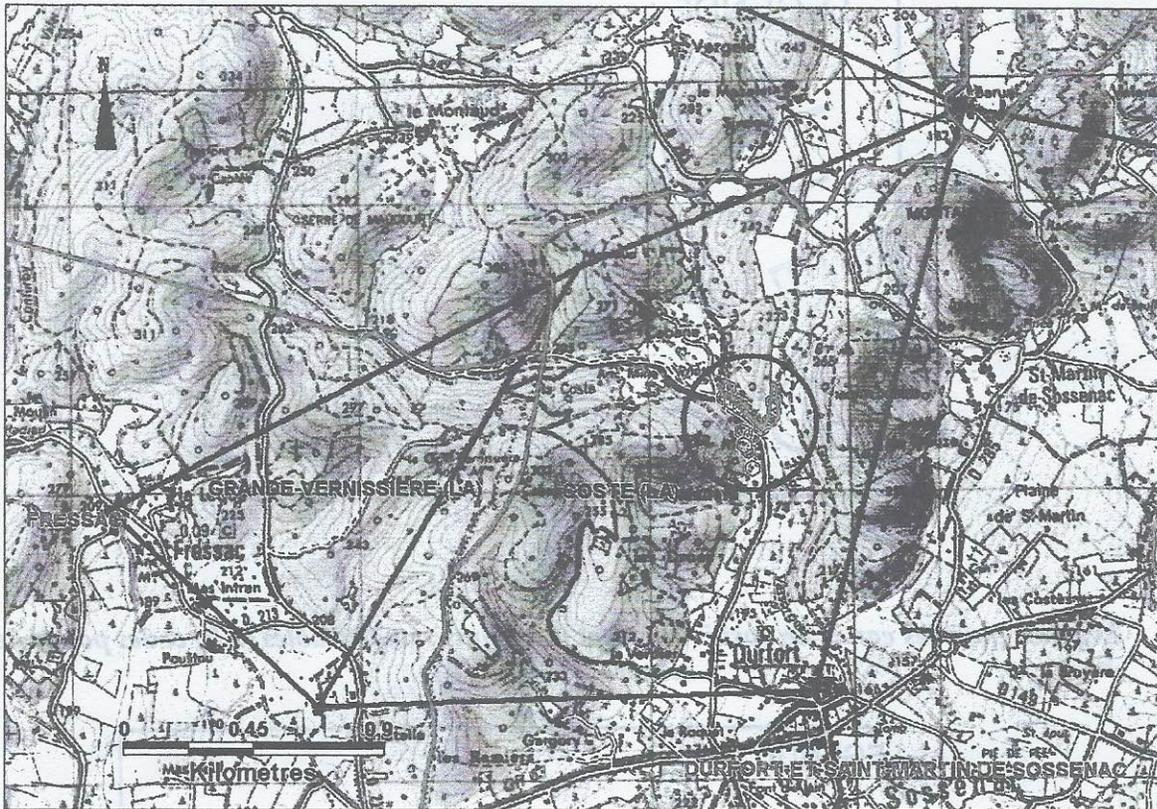
Carte 1 : Carte de localisation générale du secteur étudié

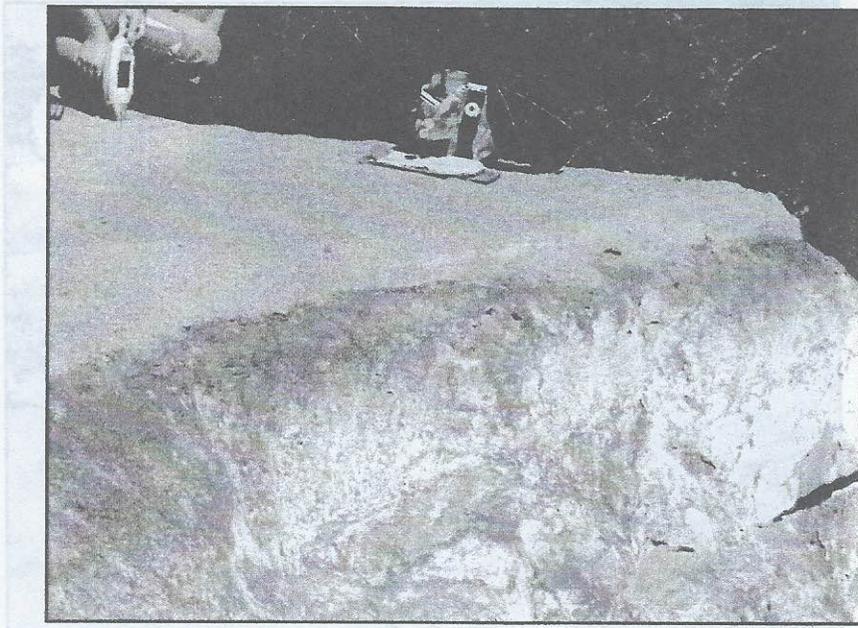
- un matériau gris plus grossier (taille millimétrique) qui recouvre, sur une dizaine de centimètres d'épaisseur, les résidus fins jaunâtres situés au niveau de la branche Est du dépôt (photo 3). La mesure effectuée sur ce matériau (point PT10) indique une teneur moyenne en plomb (539 ppm) et très élevée en zinc (2 %).

Photo 3 : Recouvrement de matériel grisâtre plus grossier localement présent sur les résidus de traitement

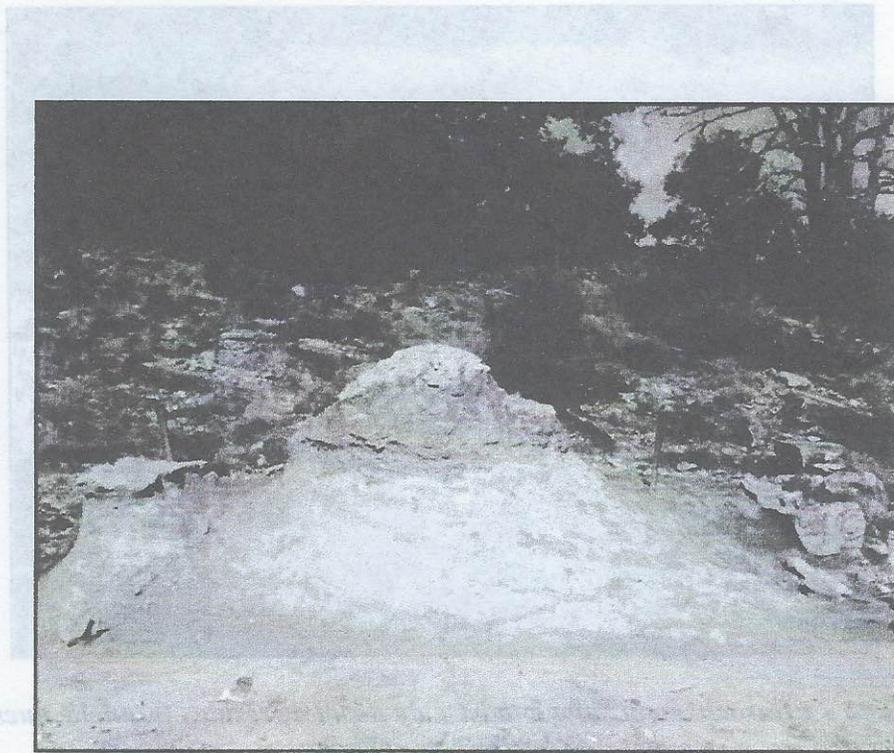
Ce dépôt de résidus fortement contaminés en plomb, en zinc et localement en arsenic montre clairement l'existence de ravines importantes indiquant des dépôts massifs de matériels particuliers au sein des ruisseaux qui le bordent. Ceci est particulièrement bien marqué au niveau de la pointe du « V » du dépôt où il existe des traces évidentes de départ de résidus (photo 4). Nous rapelons qu'une mesure effectuée sur les sédiments d'un des deux ruisseaux (point PT16) indique une teneur moyenne en plomb (709 ppm) et très élevée en zinc (1.16 %).

Photo 4 : Trace d'érosion hydrique affectant le stock de résidus de traitement

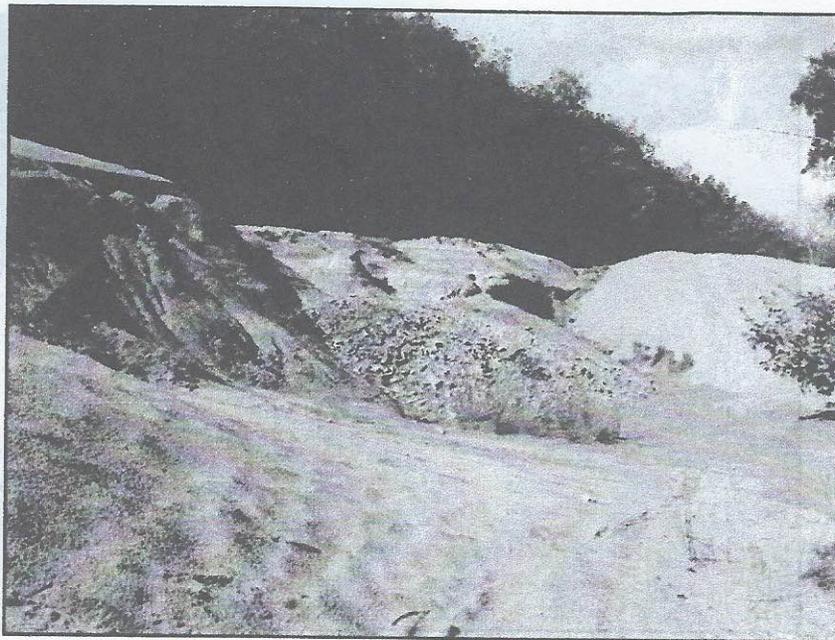
Description : ce point remarquable représente le dépôt principal de résidus de traitement trouvé sur le site. Il possède globalement la forme d'un « V » dont la pointe coïncide avec la confluence des deux ruisseaux qui le bordent (carte 2). Dans son premier tiers nord la branche ouest a semble t-il fait l'objet d'un recouvrement de terre végétale. Elle a également fait l'objet d'un enrochement en bord de ruisseau (photo 2) permettant ainsi de limiter les décharges de matériel particulaire lors des forts épisodes pluvieux. Une mesure effectuée sur le sol situé au pied de cet enrochement, directement en bordure de ruisseau (point PT14), indique une faible teneur en plomb (98 ppm) et une teneur très élevée en zinc (1.31 %). Une autre mesure effectuée au dessus du mur de soutènement sur un matériau noir plus ou moins induré (point PT15) indique une faible teneur en plomb (489 ppm) et une teneur moyenne en zinc (3277 ppm). La teneur en arsenic y est par contre très élevée (de l'ordre de 1500 ppm).

Photo 1 : Vue partielle des dépôts de résidus de traitement situés à proximité des habitations

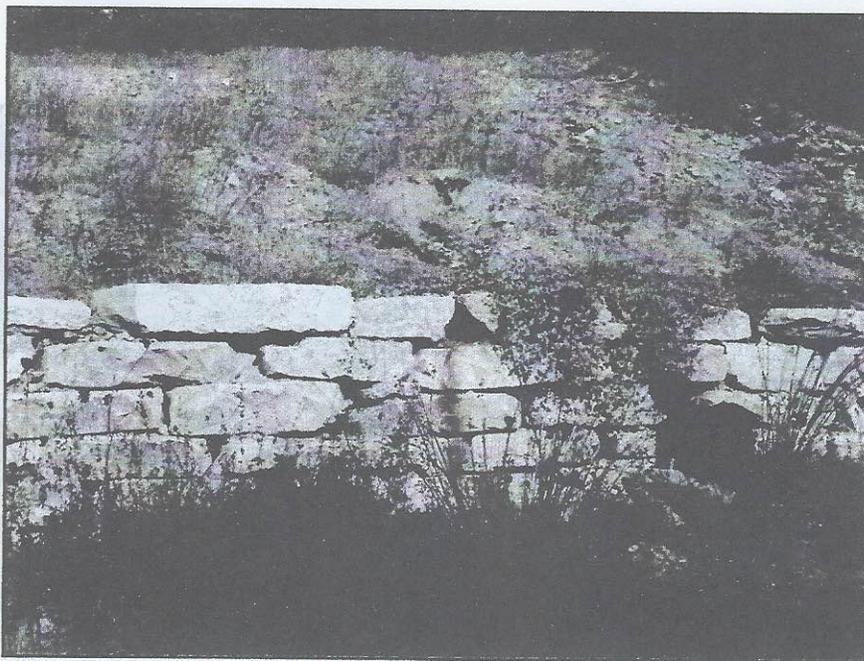
Photo 2 : Enrochement situé à la base du dépôt de résidus (branche ouest) en bordure de ruisseau

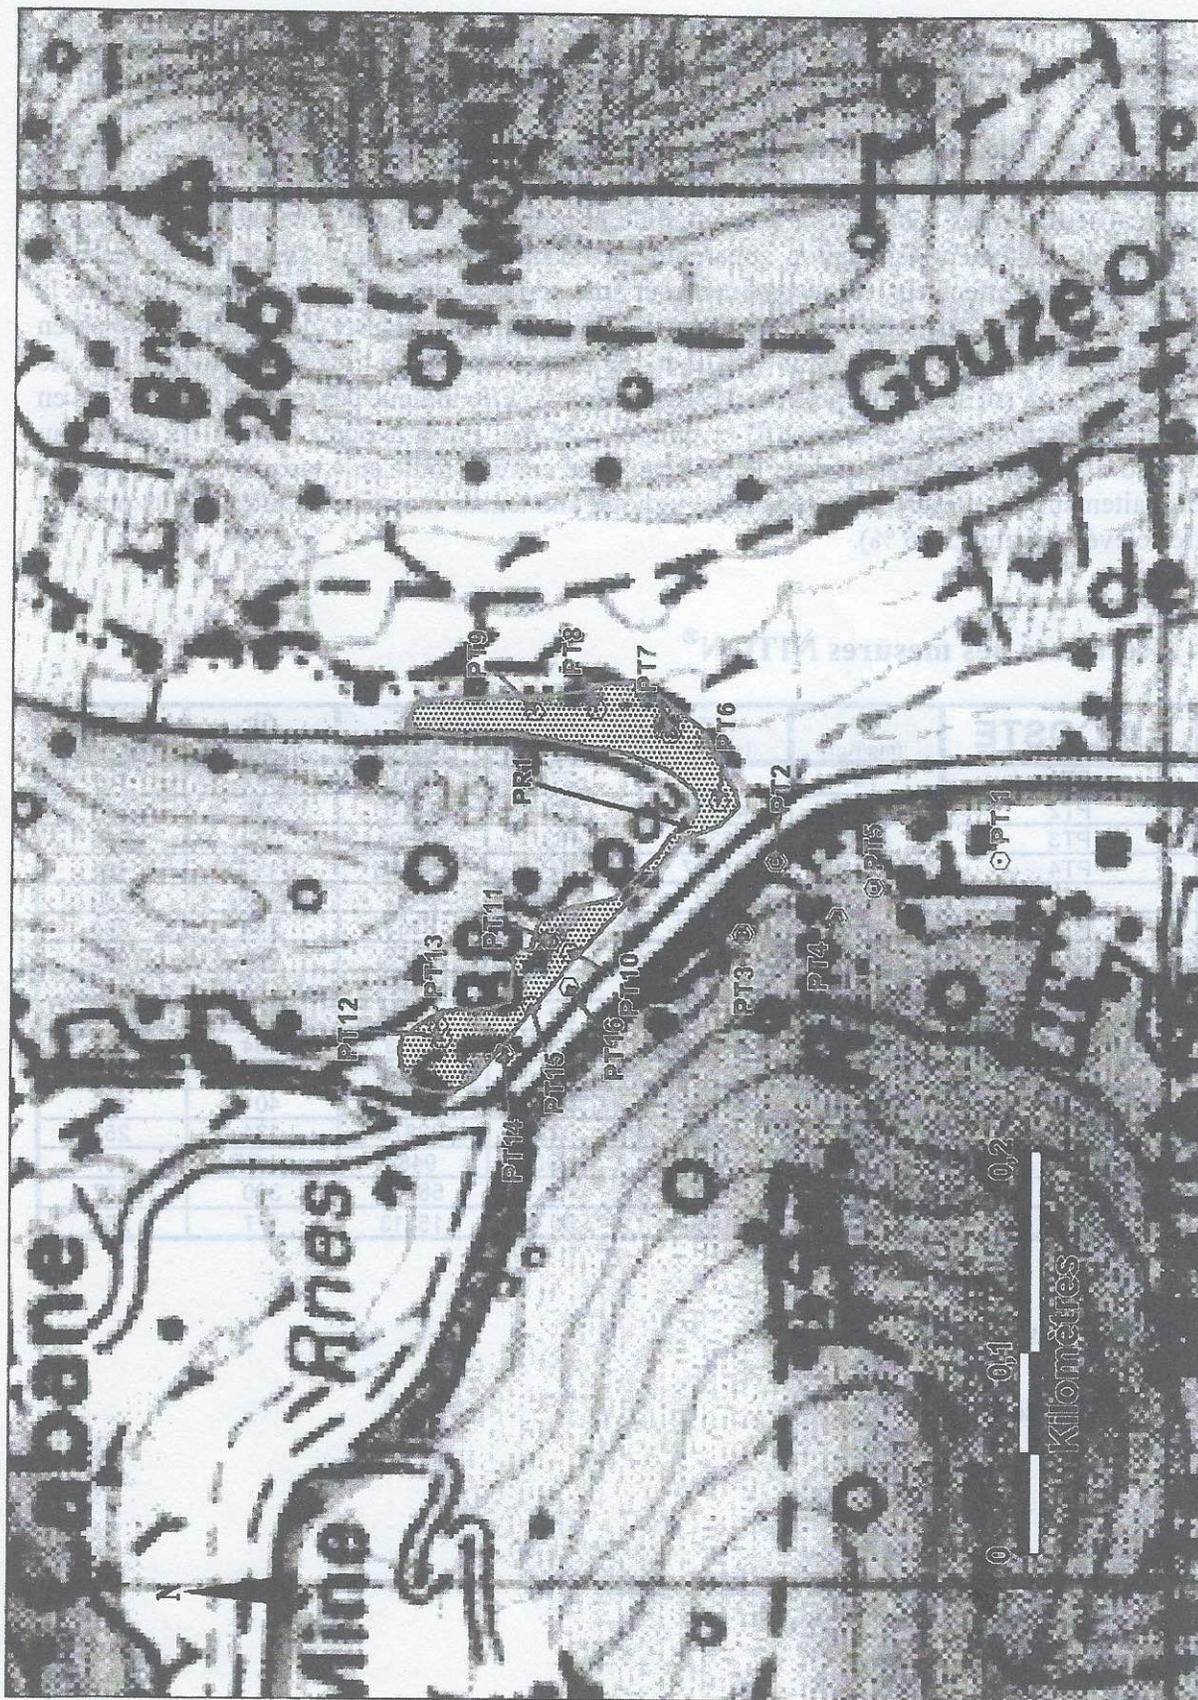
Le positionnement des points de mesures et des points remarquables est reporté sur la carte 2.

Carte 2 : positionnement des points de mesure NITON® (PT) et des points remarquables (PR) : La Coste
