## La Croix de Pallières

Carte 1 : Carte de localisation générale du secteur étudié

Visite de site effectuée dans le cadre de l'IRM « environnement » (Inventaire des Risques Miniers environnementaux).

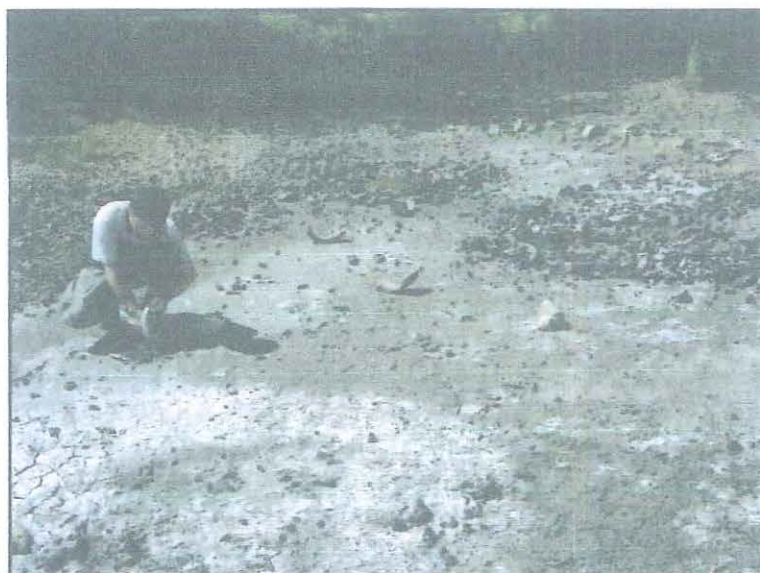
Le point remarquable PR9 (photo 3)

**Description** : ce point remarquable est constitué par une zone plate, circulaire, d'une vingtaine de mètres de diamètre et remplie de résidus de traitement. On y observe de nombreuses traces de sulfates avec quelques flaques d'eau stagnante de couleur rougeâtre. On y observe également les restes d'une ancienne canalisation (nombreux fragments de buses en terre). Le matériau contenu dans cette zone est de couleur grise et de granulométrie très fine. La mesure effectuée sur ce dernier (PT43) montre qu'il est très fortement contaminé en plomb (13.6 %), zinc (2.22 %), arsenic (teneur de l'ordre de 7000 ppm), antimoine (1174 ppm) et mercure (39 ppm). Une teneur élevée en cadmium y a également été détectée (160 ppm). Les deux points de mesure PT41 et PT44 montrent que cette contamination peut localement affecter les sols situés à proximité de cette zone dépôt. Cette contamination est particulièrement nette sur la bordure ouest de la zone, où des traces évoquant le départ de matériel particulière contaminé sont clairement observables. Ces décharges de matières fines sont alors susceptibles d'entraîner une contamination des eaux superficielles à l'aval du site minier. Elles s'effectuent à la faveur d'une brèche située dans le mur de pierre qui semble ceinturer la zone de dépôts.

**Photo 3** : Zone de dépôts de résidus de traitement identifiée au sud de la digue à résidus
