PREFECTURE DU GARD

OBJET : Zone(s) présentant de fortes concentrations en plomb et autres métaux lourds sur votre commune.

P.J. : Fiche Géodéris intitulée "Saint-Laurent-le-Minier".

Saint Laurent le Minier

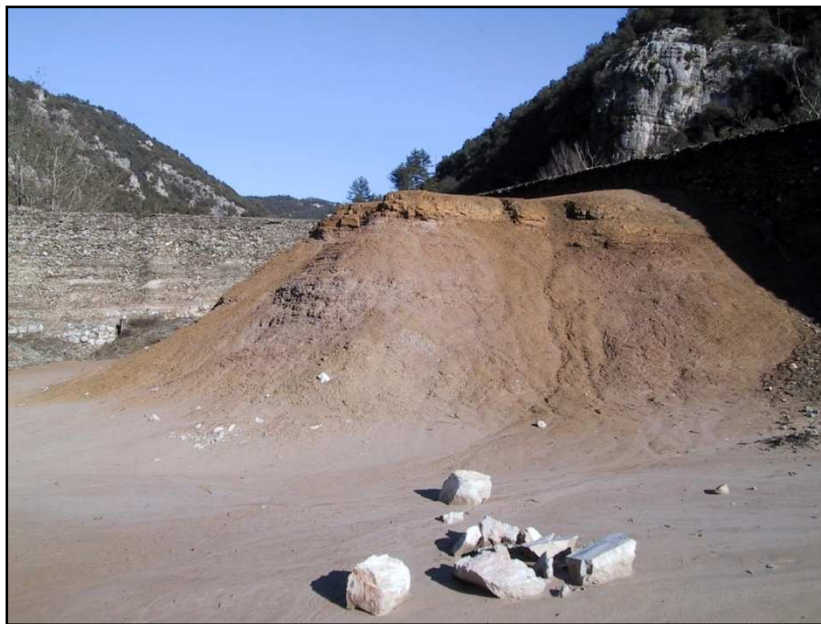
Photo 2 : Résidus miniers contenus dans les bassins de décantation situés en bordure de la Vis

○ Un premier groupe de bassins (photo 2)

Il s'agit des bassins situés à proximité du secteur des ruines de Mange Châtaigne, à l'ouest de ces dernières. Ces bassins sont remplis de résidus de traitement représentés par des dépôts fins de couleur ocre à jaunâtre. Deux points de mesure y ont été effectués (points n° 8 et 10). Les teneurs en plomb, zinc et cadmium de ces résidus sont très élevées (2.45 % et 2.5 % pour le plomb ; 6.2 % et 7.5 % pour le zinc et 3520 ppm et 1909 ppm pour le cadmium). Pour ces deux points, les teneurs en arsenic s'avèrent inférieures à la limite de détection.

Les observations de terrain montrent que les murs de ces bassins présentent localement des brèches importantes permettant le relarguage de ces dépôts directement dans la Vis lors des périodes de forte crue.

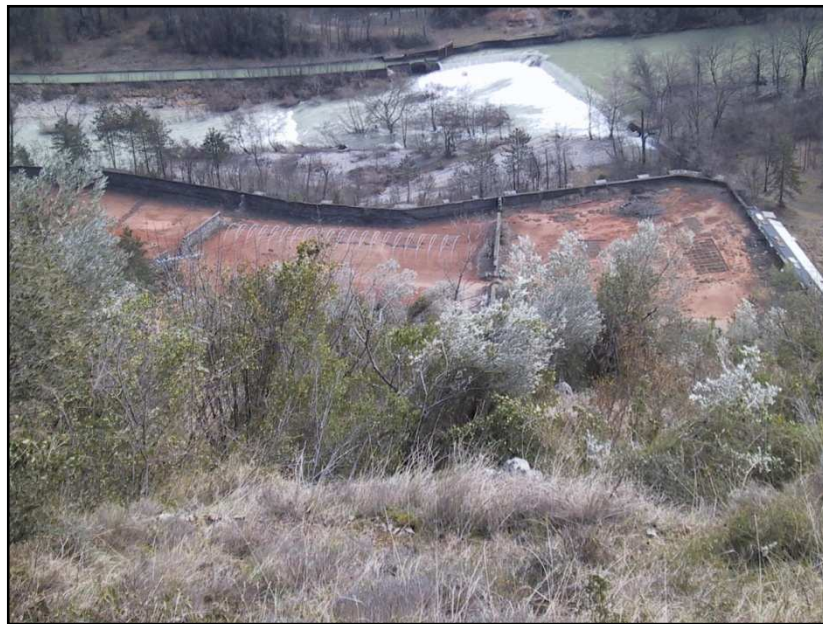
Photo 3 : Bassins de décantation situés en bordure de Vis

○ *Un deuxième groupe de bassins (photo 3)*

Il s'agit des trois bassins de décantation qui sont situés à proximité de l'habitation localisée à la base du terril des Avinières. Ils sont remplis par des résidus de traitement constitués par des dépôts fins de couleur orangée à rougeâtre. Les teneurs en plomb, zinc, arsenic et cadmium y sont très élevées (points 49, 50 et 52). Les valeurs maximales mesurées pour ces quatre polluants sont respectivement de 3.44 %, 15.1 %, de l'ordre de 2000 ppm et 1470 ppm. Il convient de signaler que ces dépôts peuvent présenter localement des zones de couleurs grisâtres à blanchâtres. Les analyses effectuées sur ces dernières indiquent des teneurs en polluants comparables aux zones rougeâtres ou orangées. Seule la teneur en fer y apparaît beaucoup plus faible.

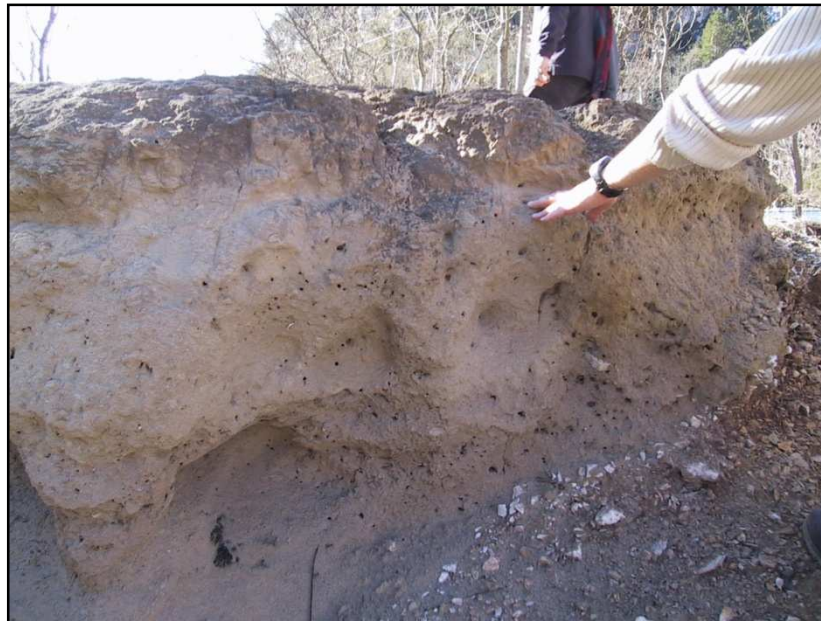
Photo 4 : Résidus miniers déposés entre les ruines de Mange Chataigne et la Vis

Description : ce point remarquable se rapporte aux dépôts de résidus miniers situés à proximité immédiate et au sein des ruines de Mange Châtaigne. Ces résidus sont de couleur et de granulométrie hétérogènes. On y trouve :

- des résidus surtout constitués de matériaux fins de couleur ocre à jaunâtre (dépôts situés entre la berge de la Vis et les ruines de Mange Châtaigne). A proximité de la confluence entre le ruisseau du vallon de Ferrière et la Vis, ces matériaux se distinguent très clairement au niveau d'une coupe verticale (photo 4) qui montre des traces d'érosion hydrique évidentes, témoins d'un relargage important des résidus dans la Vis lors des épisodes pluvieux intenses. Une mesure effectuée sur ces matériaux (point n° 61) montre des teneurs très élevées en plomb, zinc, arsenic et cadmium. Ces dernières sont respectivement de 3.7 % pour le plomb, 19.29 % pour le zinc, de l'ordre de 2000 ppm pour l'arsenic et de 1190 ppm de cadmium.

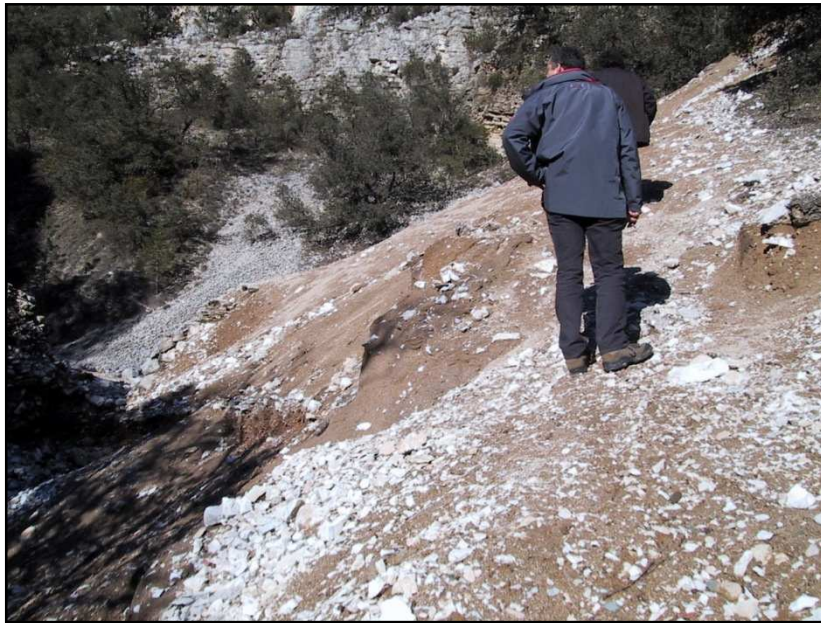
Photo 5 : Dépôts de résidus miniers situés à l'aval du vallon de Ferrières, juste avant la confluence du ruisseau avec la Vis

- Des résidus qui ressemblent à un sable de couleur ocre à jaunâtre et de granulométrie assez grossière, d'ordre millimétrique à centimétrique (dépôts situés dans la partie aval du vallon de Ferrière et au niveau des ruines de Mange Châtaigne ; photo 5). Ces matériaux, présents en quantité importante, apparaissent très érodés et ravinés. Les observations de terrain montrent clairement qu'en période de crue, ce matériau est entraîné jusqu'à

la Vis par le ruisseau qui coule au fond du vallon. Là encore, les deux points de mesure directement effectués sur ces matériaux (points n°1 et 2) montrent des teneurs très élevées en plomb (respectivement 5.25 % et 2.22 %), zinc (respectivement 7.49 % et 18.59 %), arsenic (respectivement de l'ordre de 7000 ppm et de 1500 ppm) et cadmium (respectivement 1730 ppm et 1450 ppm).
