ETUDE DE FAISABILITE SUR DIVERSES SOLUTIONS D’ALIMENTATION EN EAU DU SITE D’AIRE DE COTE – COMMUNE DE BASSURELS PARC NATIONAL DES CEVENNES

1. PREAMBULE

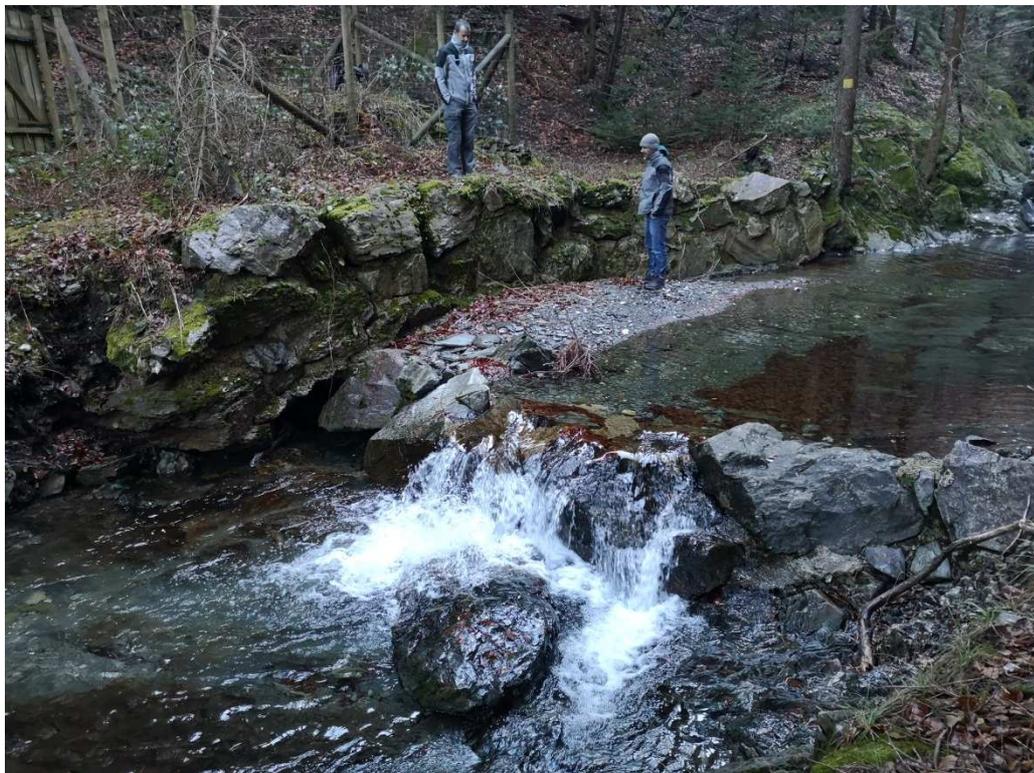
Vue générale
De la prise d'eau

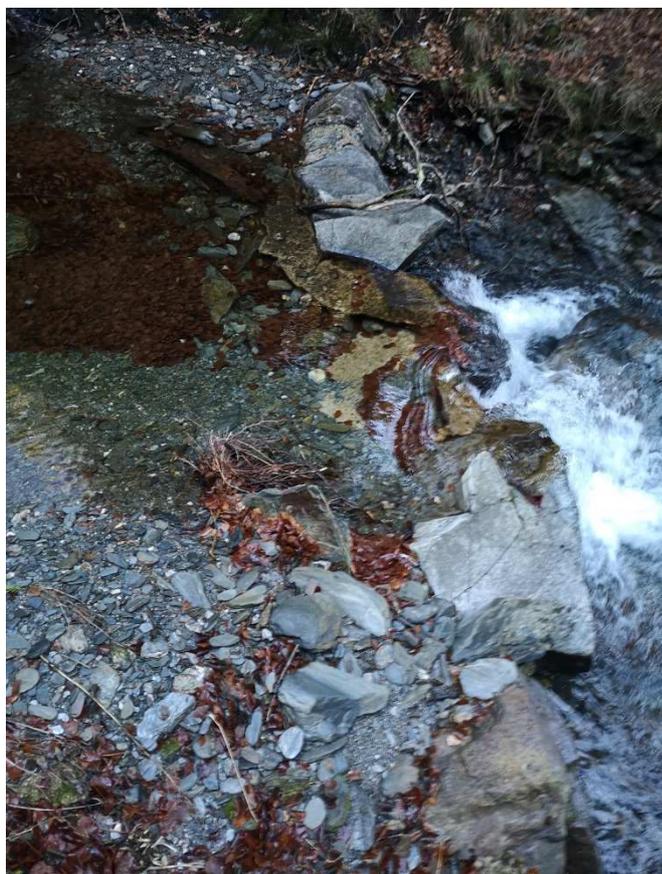
Vue des blocs en travers du lit
Traces d'anciens ouvrages

Au droit du lit du ruisseau, des mouvements de blocs dans le lit de la rivière ainsi que des marques d'anciens travaux ont été observés (béton et fers à béton – ancien seuil de contrôle ? – calage de la tranchée drainante ?). Les informations sur les travaux effectués à l'époque sont indisponibles.

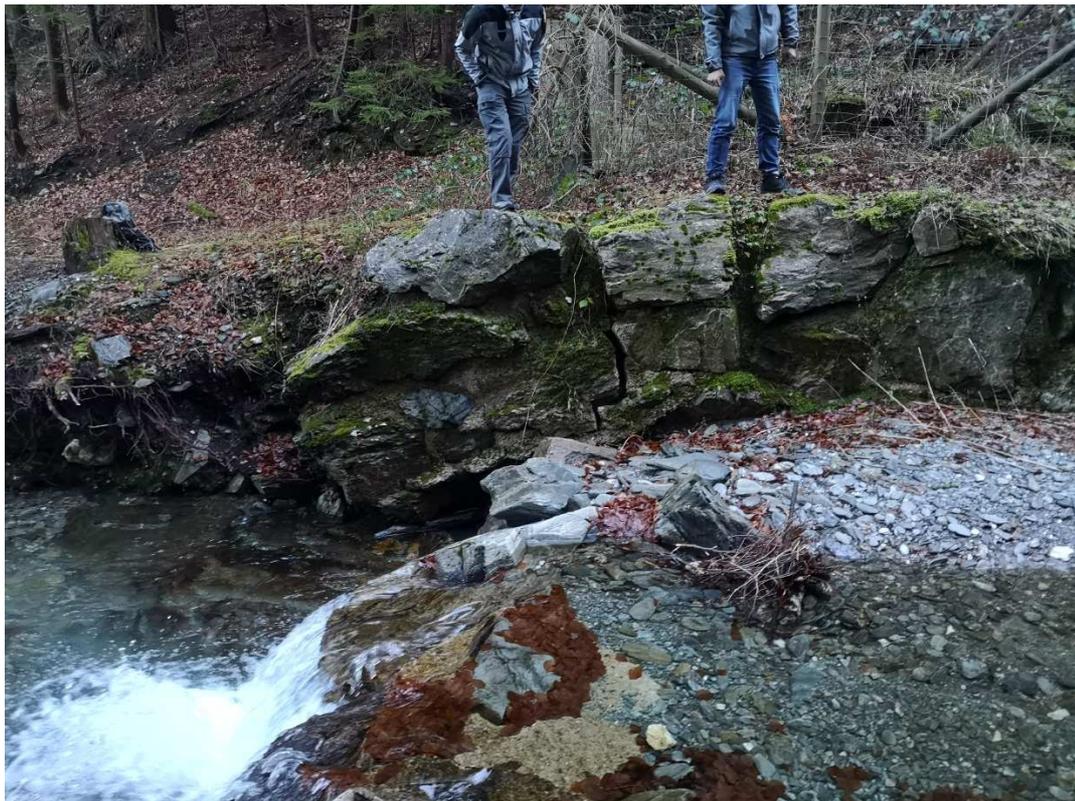
Vue de la zone déstabilisée de l'énrochement

On notait également des érosions de la berge au droit de prise d'eau avec des départs de blocs.

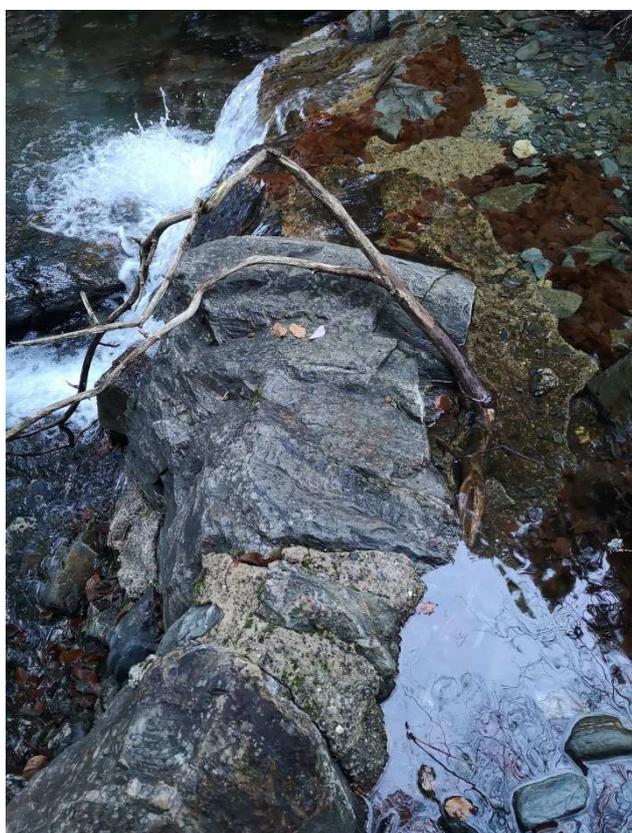
Vue des blocs arrachés au centre du lit

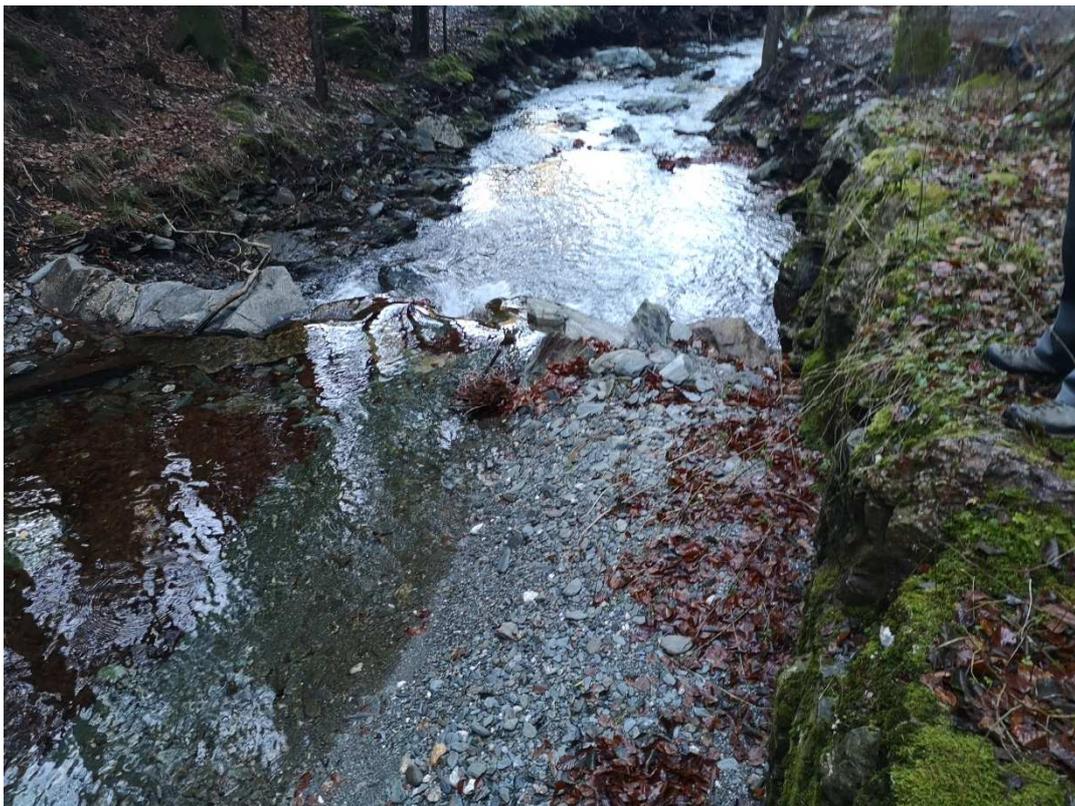
*Vue de la tranchée
de captage
supposée*

La prise d'eau proprement dite est un drain dans le lit de la rivière de 1.20 m de profondeur à l'origine. Après un contrôle sommaire de la profondeur des drains arrivant dans la cuve et du lit de la rivière, la couverture au-dessus du drain en place était encore présente. Aucun élément constituant du drain n'est visible dans le lit du ruisseau.

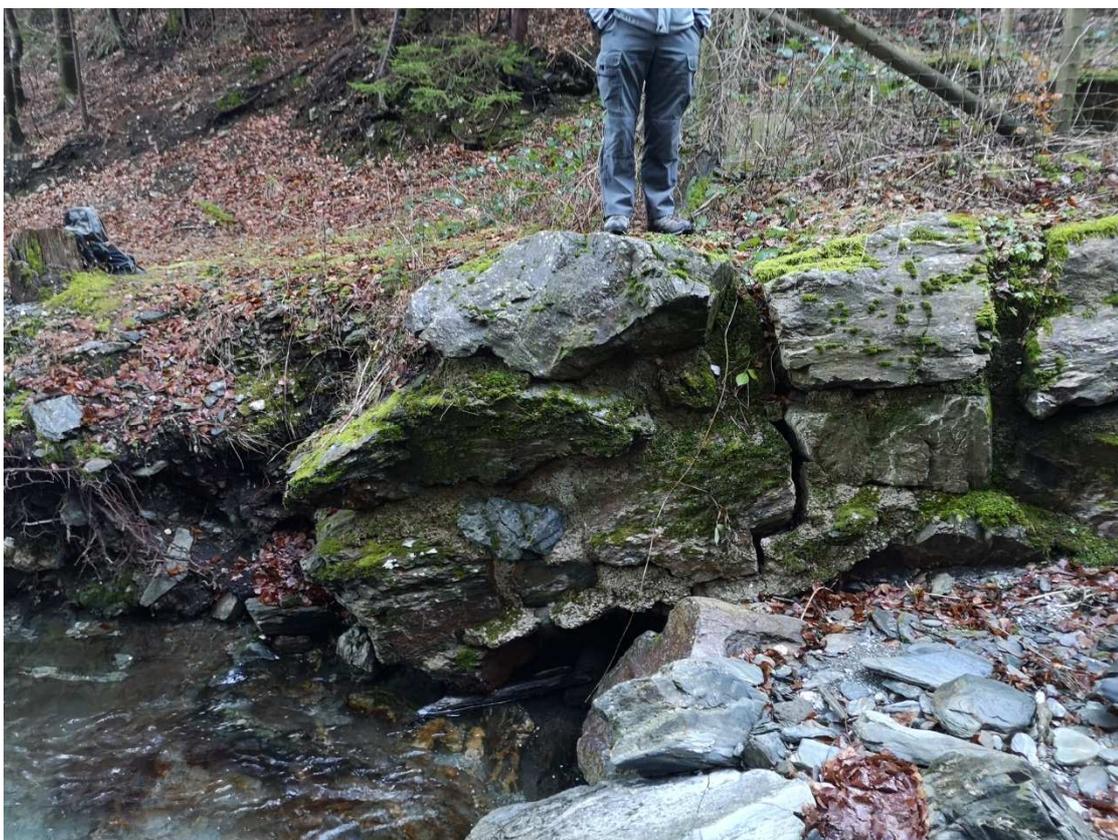
*Vue de la zone
déstabilisée
enrochement*

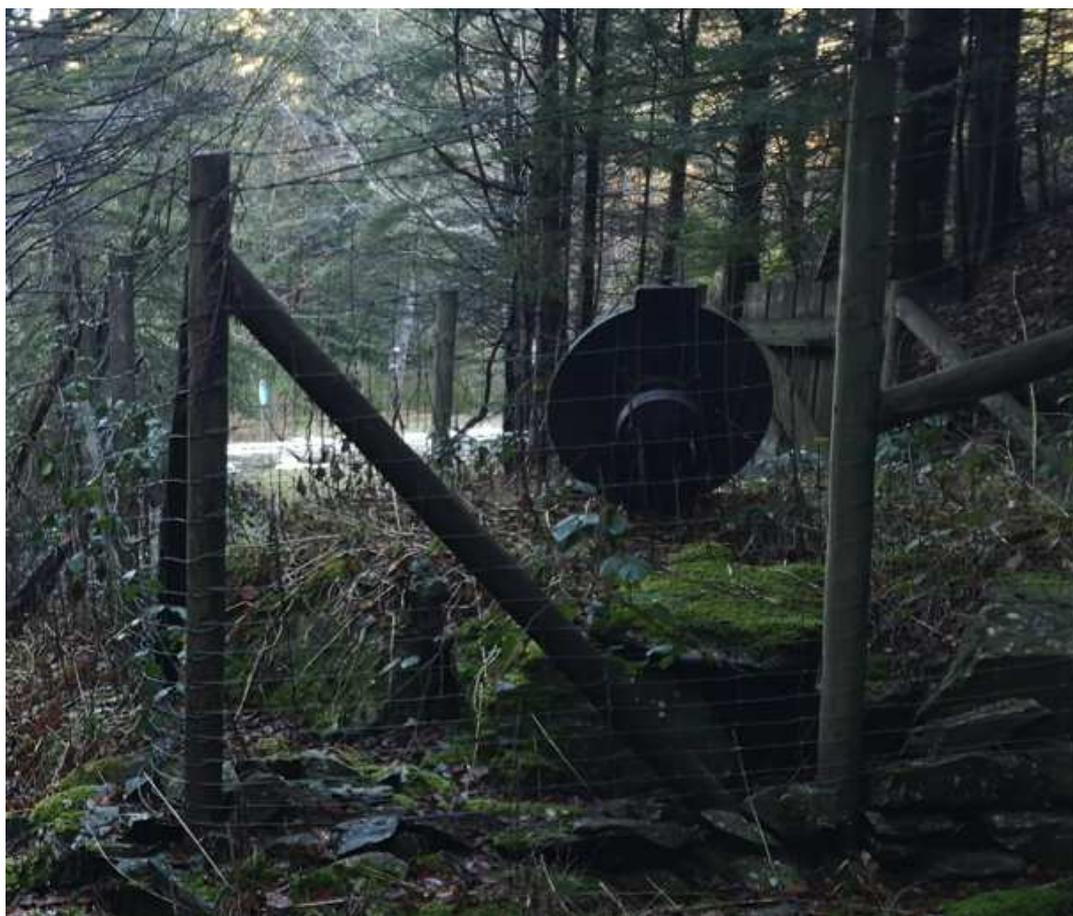
*Vue du capot
et de la clôture*

Lors de notre visite en 2021, les installations visitées étaient en bon état. Le fond du puits ainsi que les pompes n'ont pas pu être contrôlés. Quelques petites dégradations ponctuelles étaient visibles (serrure capot, clôture).

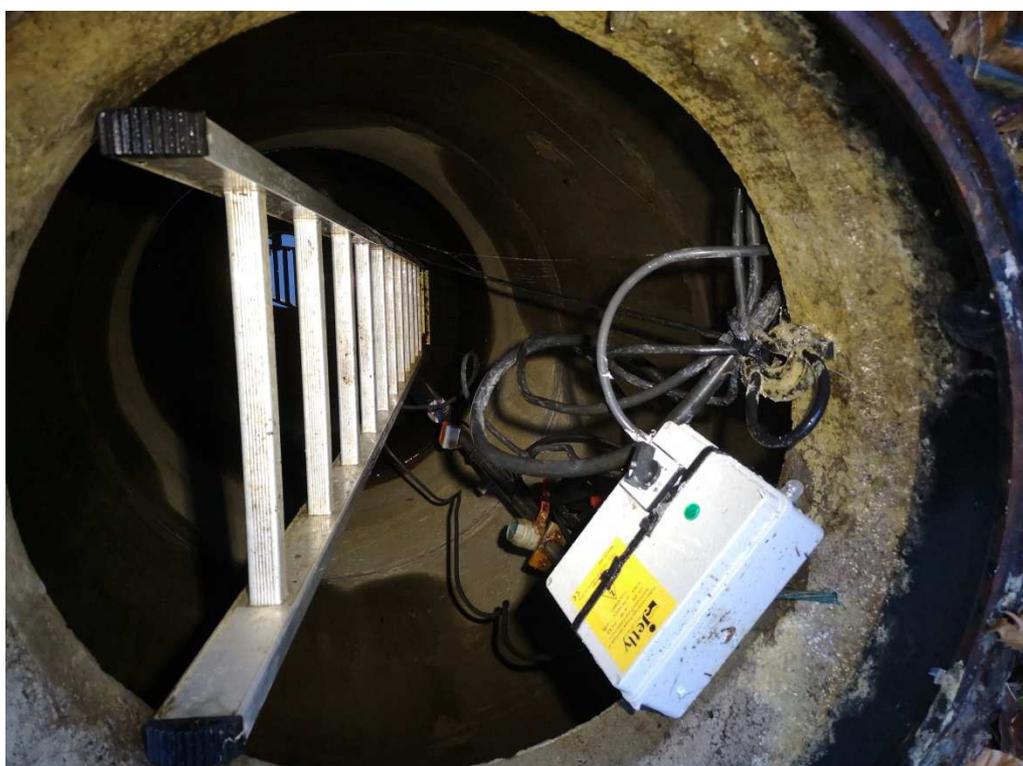
*Groupe de commande
pompage*

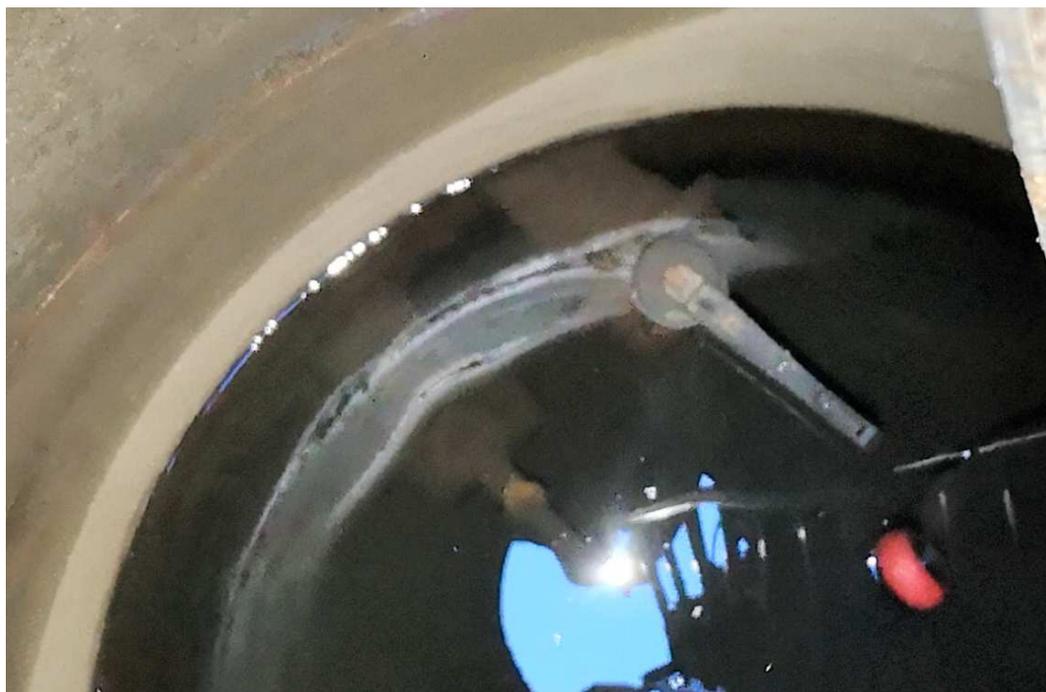
*Vannes
papillon
Sur drains*

Gen sup drain 1 : - 3.70 m

Gen sup drain 2 : - 3.30 m

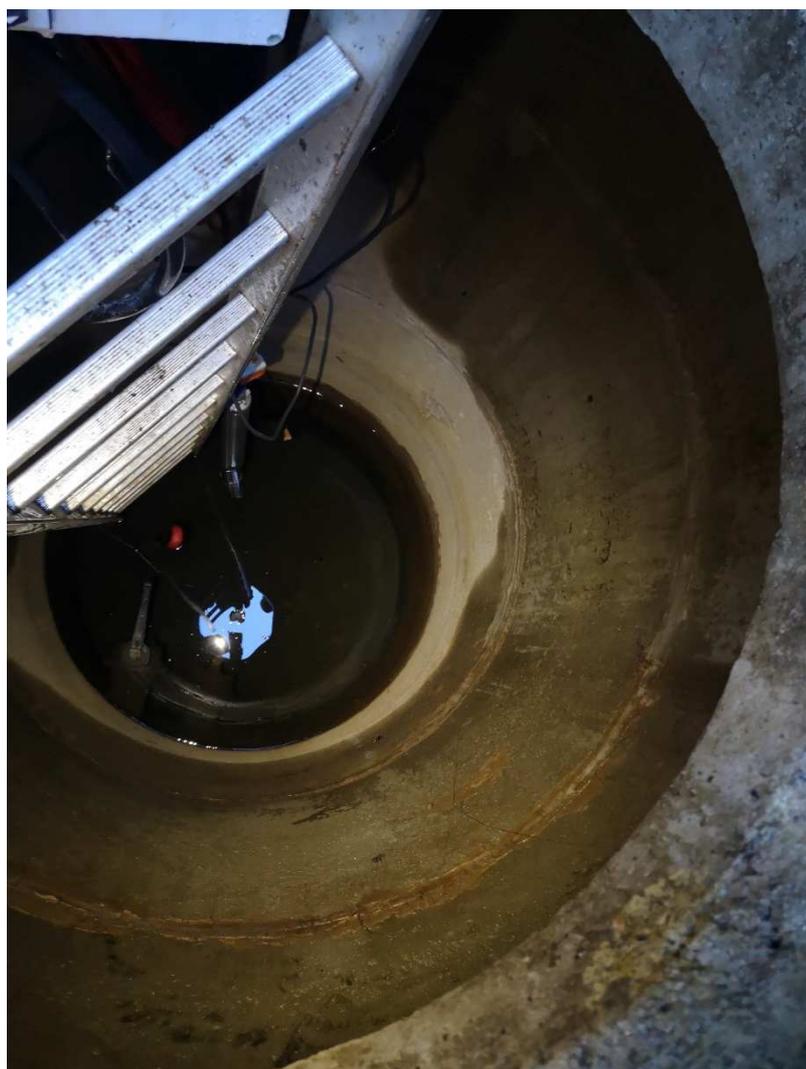
Vue intérieur du puits

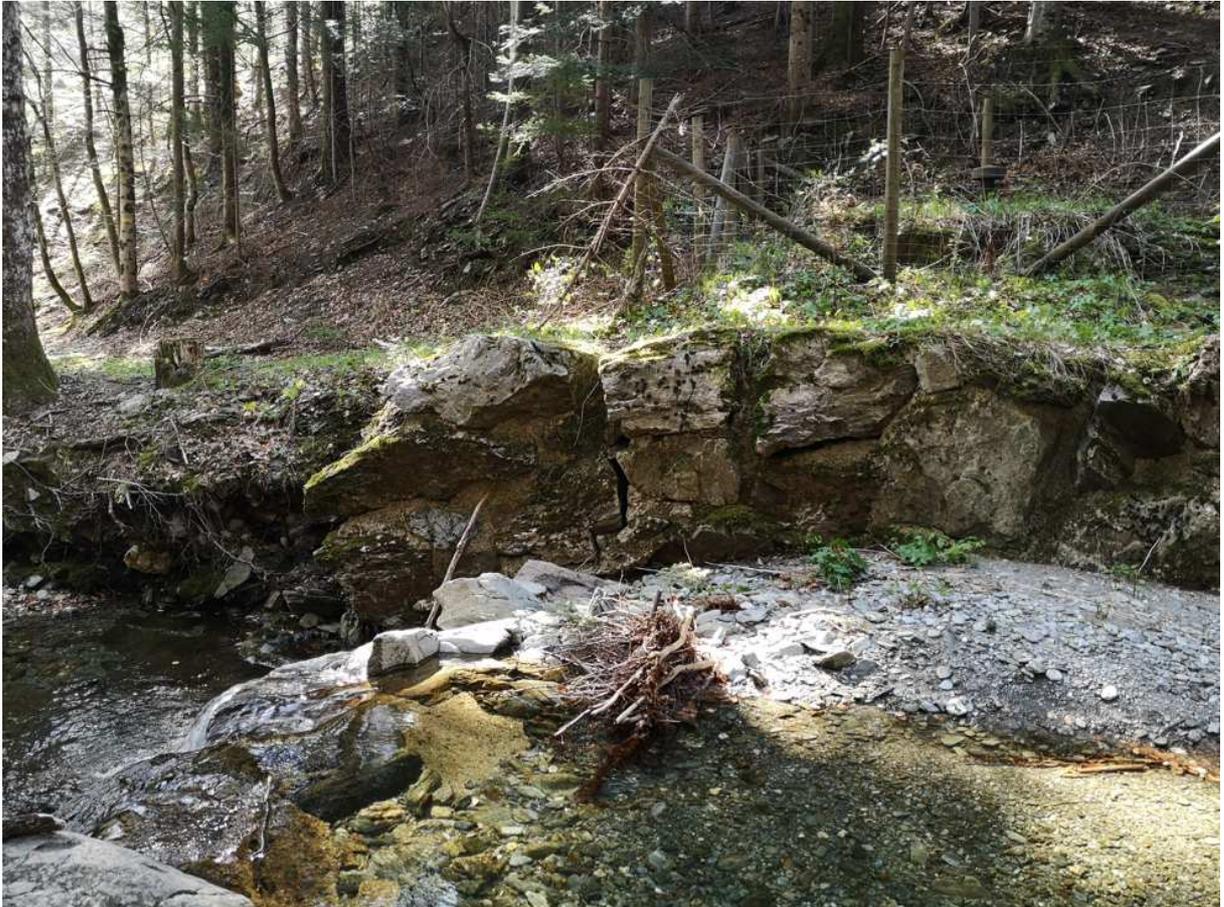
Vue du seuil et de la zone d'enrochement – avril 2024

Lors de notre visite en avril 2024, les installations apparaissent dans le même état qu'en 2021, avec peut-être quelques creusements complémentaires en aval du puits. L'état de la zone de drainage apparaît dans le même état qu'en 2021.

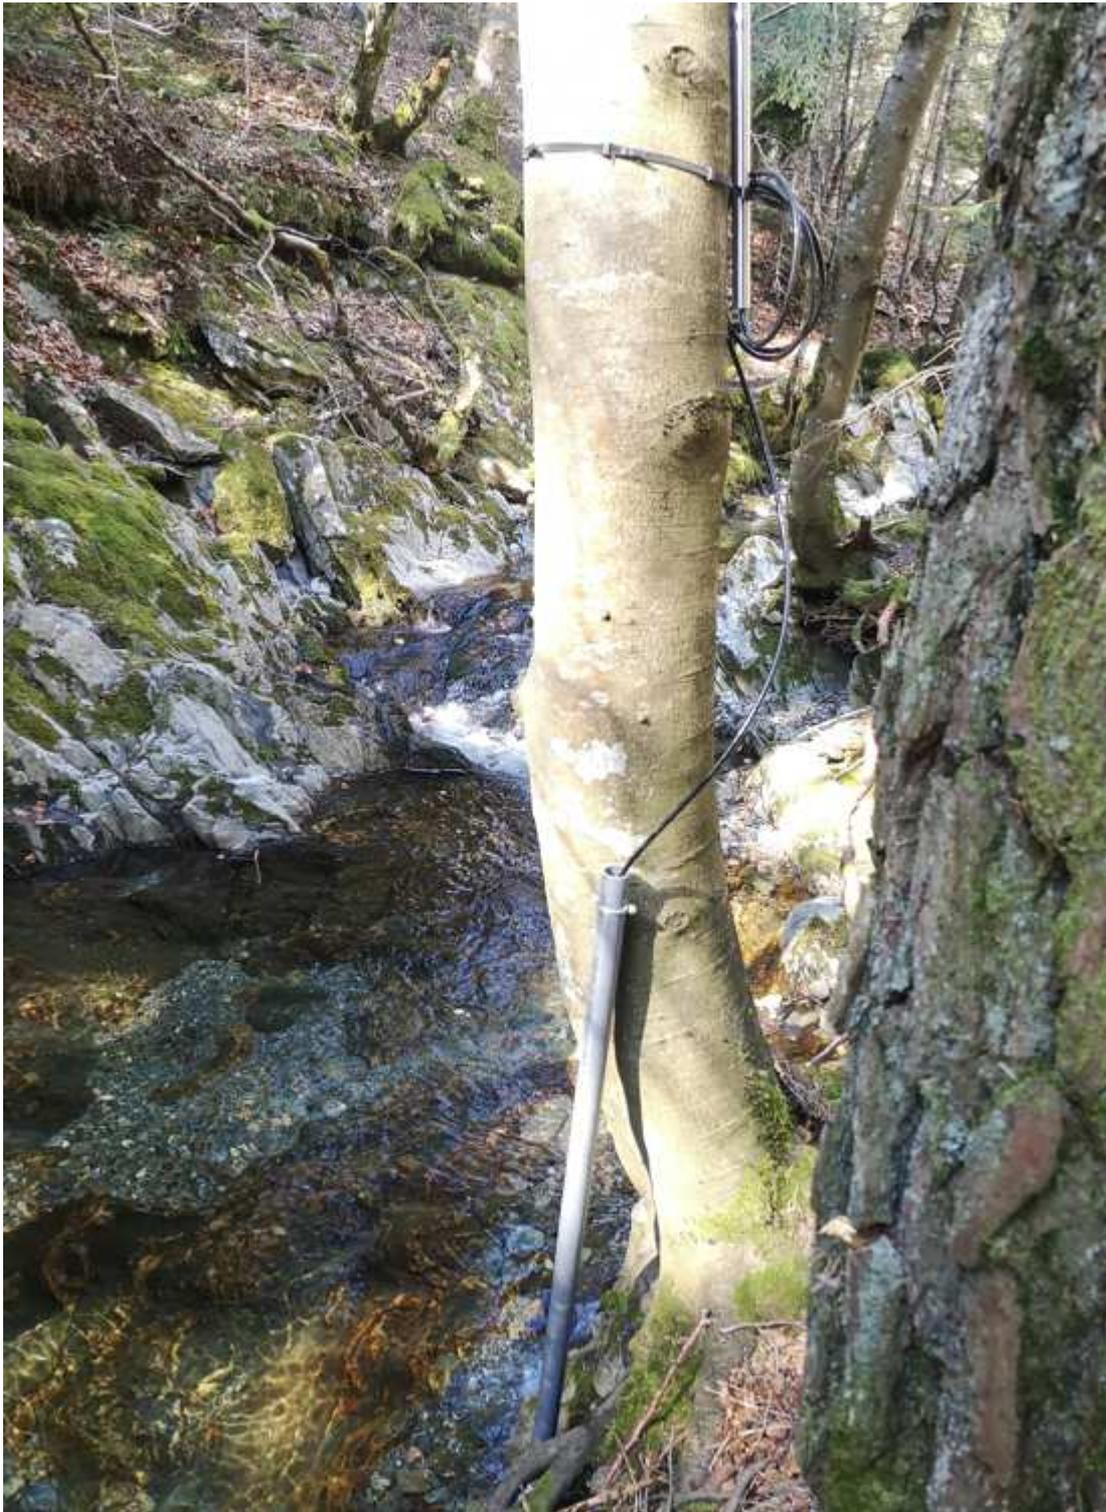
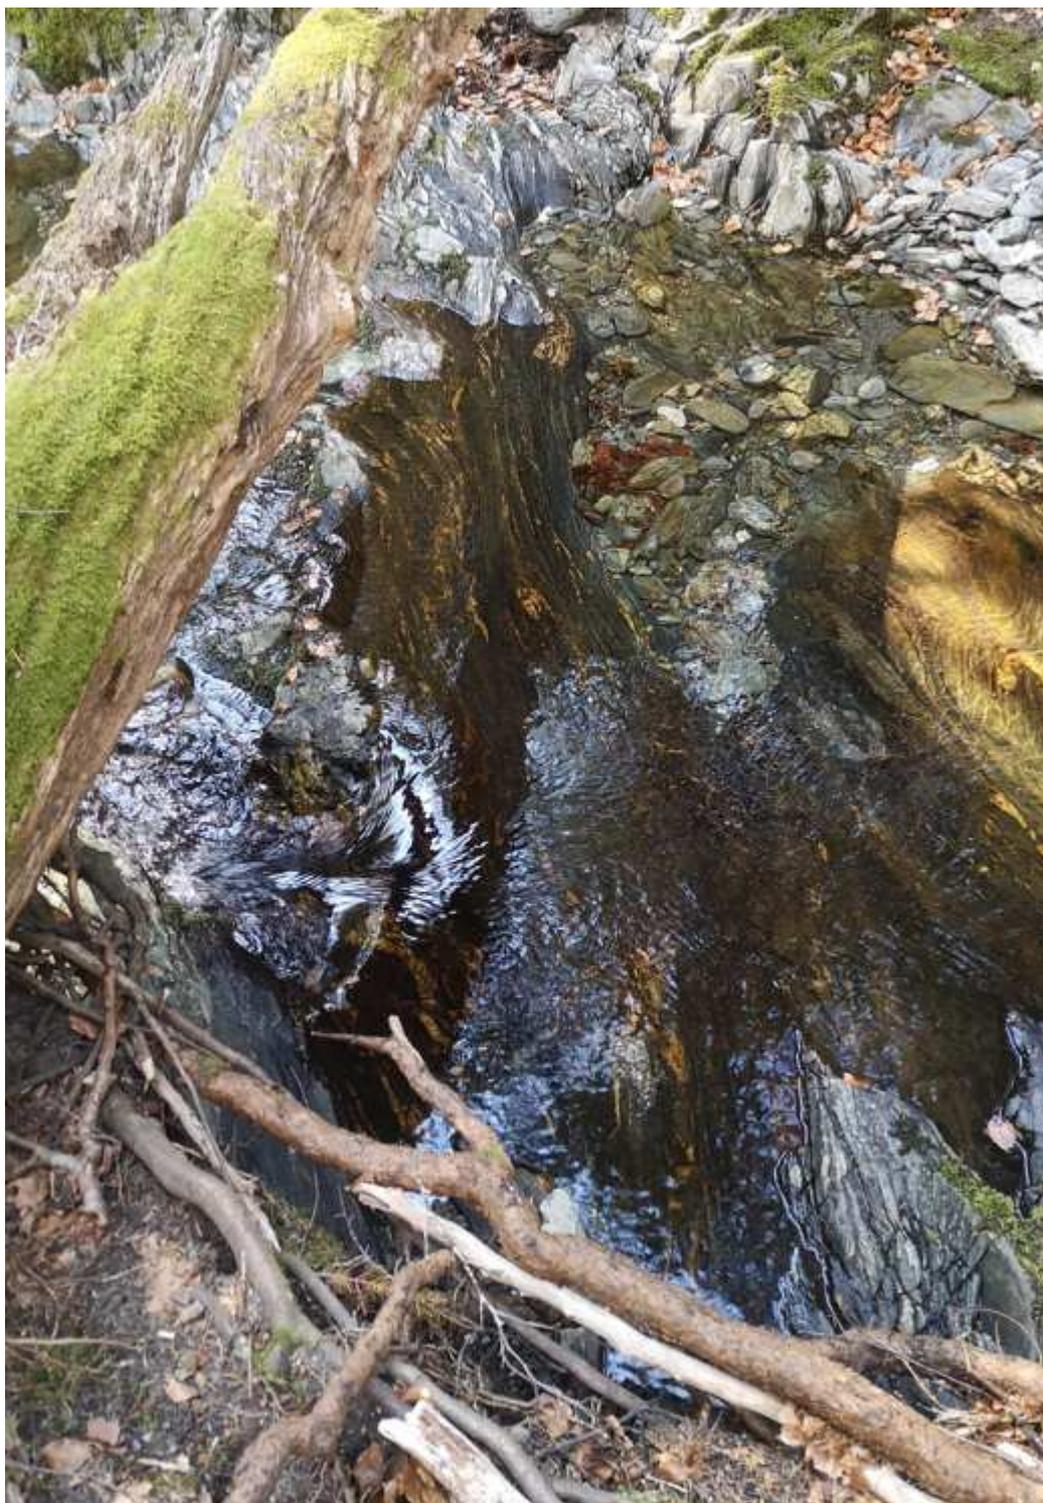
Photos de la sonde

Le Parc National des Cévennes a mis en place une sonde de débit sur le ruisseau du Pouset à une cinquantaine de mètres de la prise d'eau afin de définir le module du cours d'eau et adapter au mieux le débit réservé. Le suivi est toujours en cours, et une chronique disponible entre le 30/06/2021 et le 04/01/2024 a été fournie.

Vue du seuil rocheux aval sonde

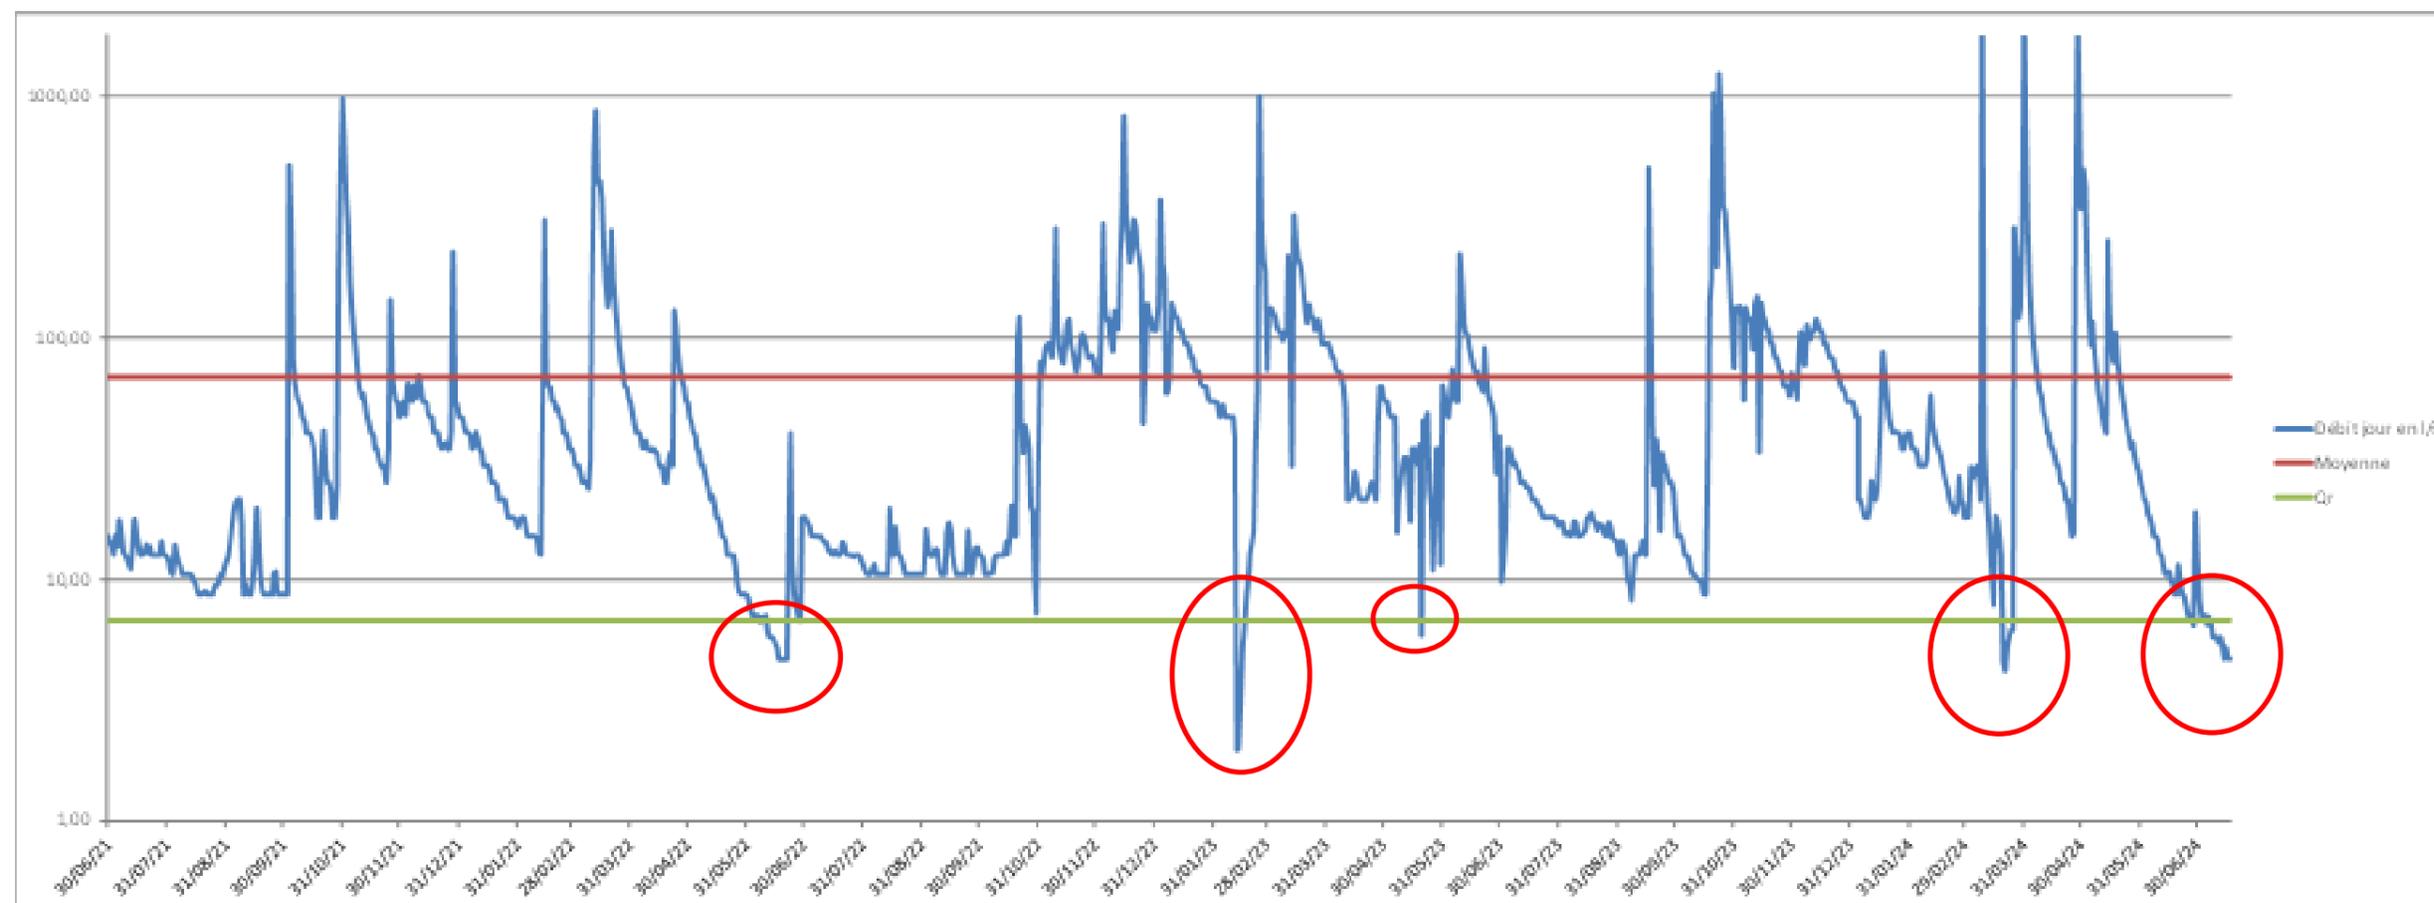
Sur la base du fichier de mesures purgé transmis par le PNC, nous avons calculé la moyenne de débit entre le 30/06/2021 et le 17/07/2024 : 68.74 l/s soit un débit réservé potentiel de 6.8 l/s

Chronique débit fourni par les services du PNC

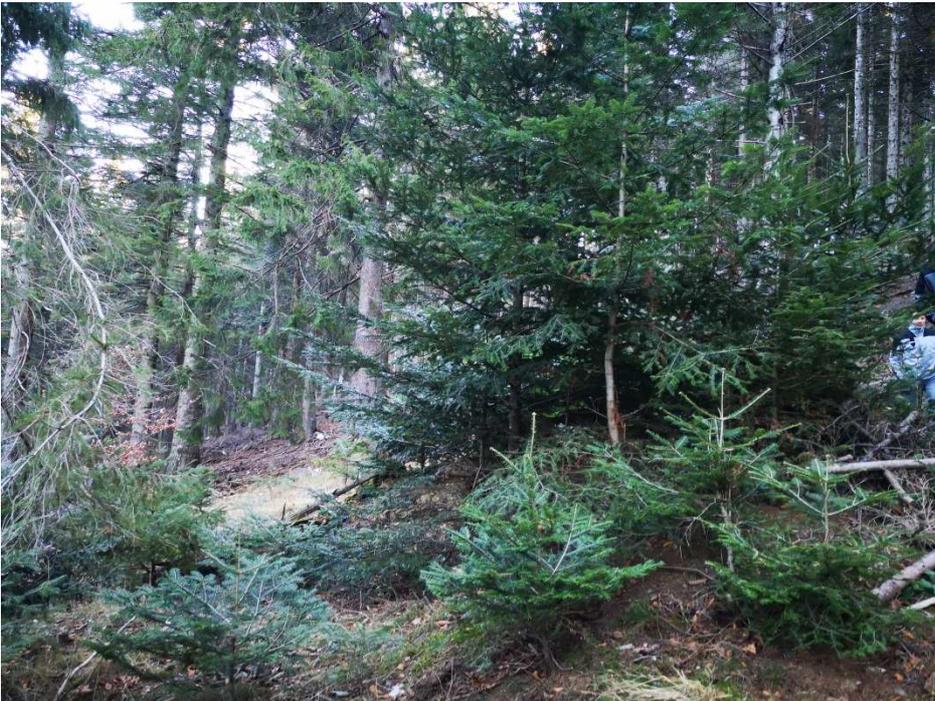
*Vue de la zone autour
de l'ouvrage de prise*

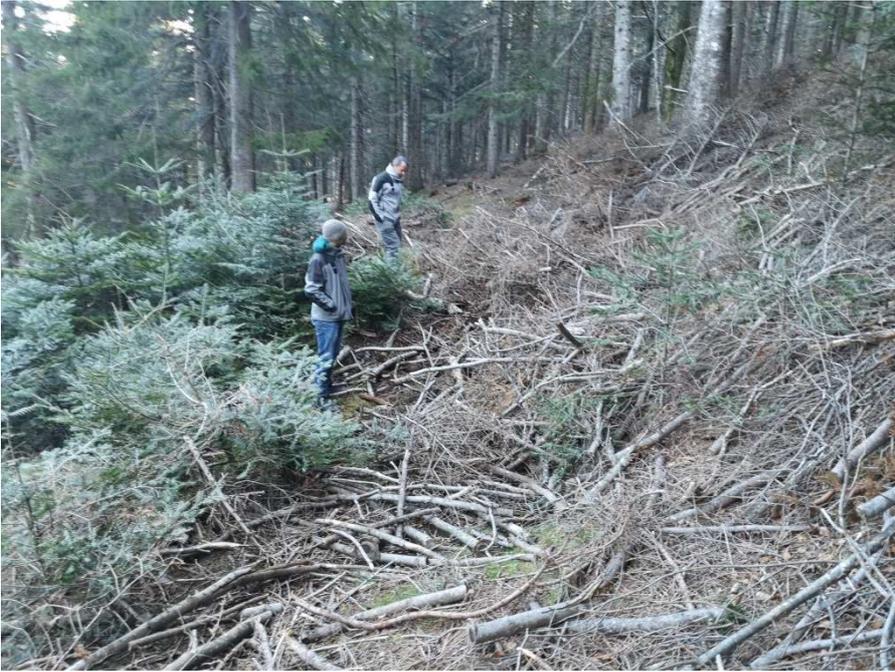
*Vue de la zone
de drainage de la source*

On note un replat dans le versant indiquant le positionnement initial du drain de la source. Ce replat se situe de part et d'autre de l'axe de l'ouvrage de prise sur une longueur de 10 m environ de chaque côté. La zone est jonchée de branches issues d'abattages précédents.

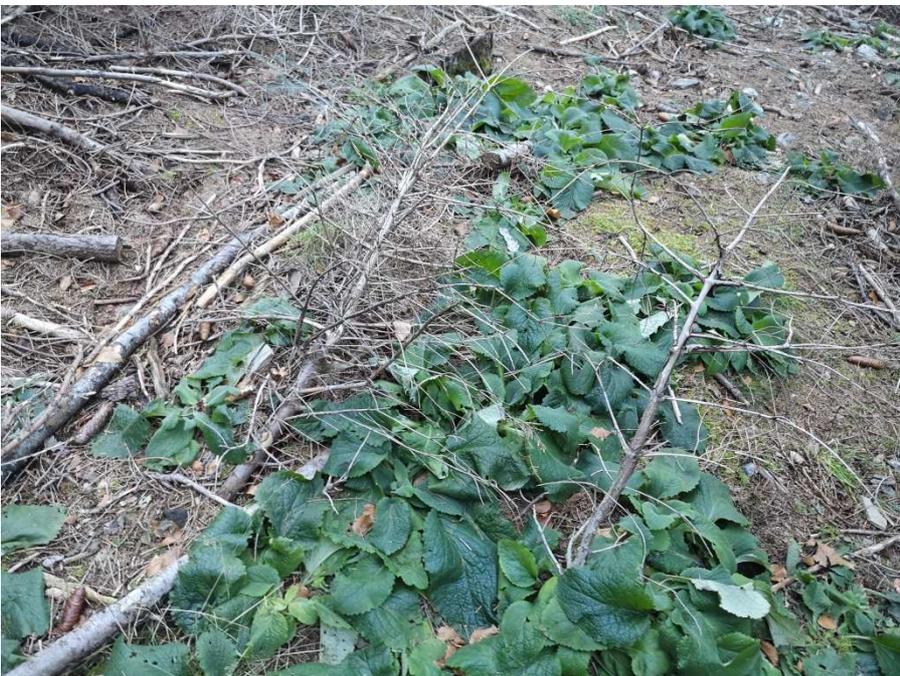
Des traces d'humidité sont visible mais il n'a pas été rencontré de plantes hydrophile à proximité de la zone de captage, laissant à penser que toute la source est captée que nous sommes en présence d'une source relativement franche devant ressortir au droit de failles.

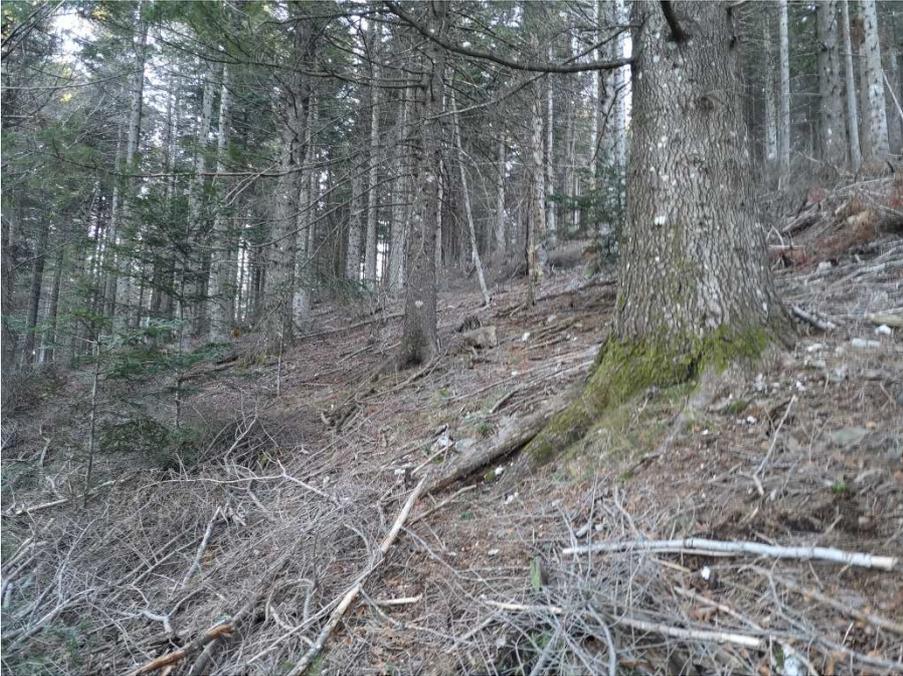
*Vue à l'amont immédiat
de la source captée*

On note la présence de nombreux arbres de grosse section qui seront à abattre afin de limiter le puisage immédiat sur la source et protéger le système captant.

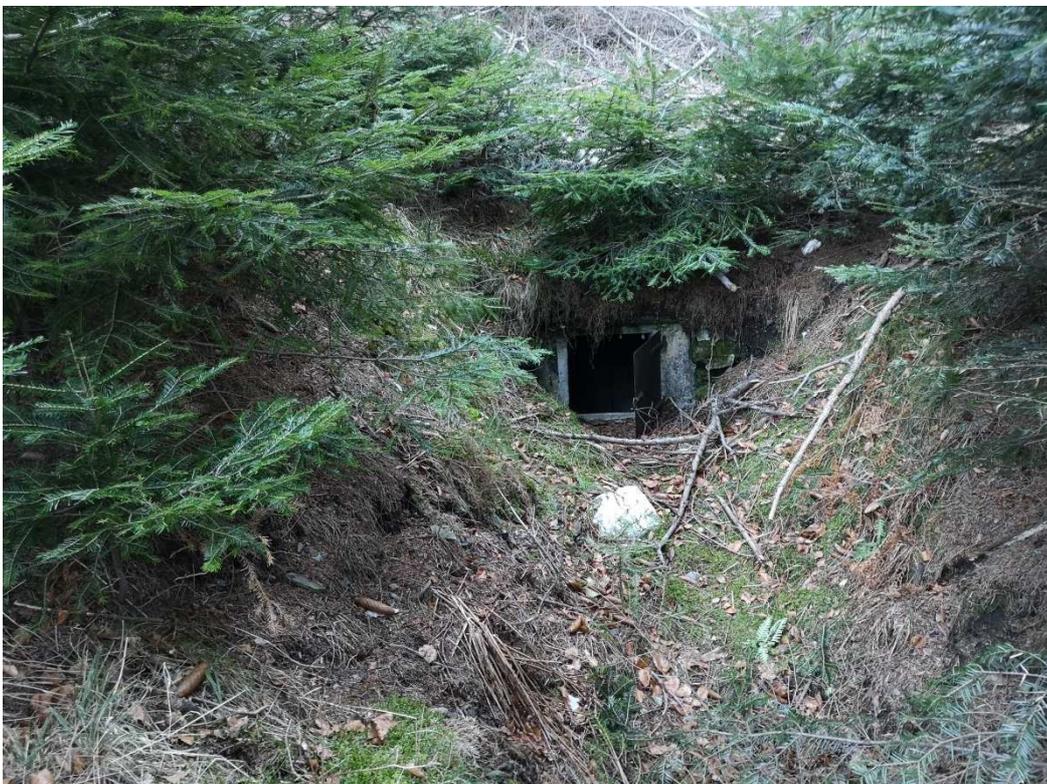
*Vue de la porte
de l'ouvrage
de captage*

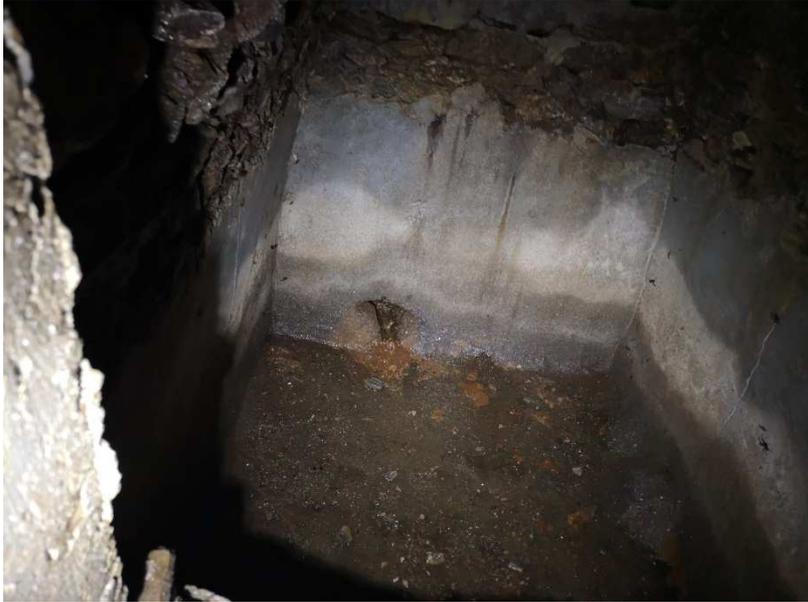
*Intérieur de
L'ouvrage*

L'intérieur du captage est constitué d'une chambre de prise directement d'environ 1 m² au sol directement accolée à la pente. A l'arrière se situe le massif drainant qui capte l'eau. L'eau arrive dans l'ouvrage de prise au moyen d'une barbacane principale. Des arrivées diffuses sont également constatées en pied de paroi. L'ouvrage est en mauvais état, les enduits et la maçonnerie sont dégradés.

On note la présence importante d'insectes et d'araignées. L'ouvrage ne possède pas d'aération. Le bas n'est pas équipé de système de vidange.

Une réfection complète de l'ouvrage et de sa zone de captage est à envisager.

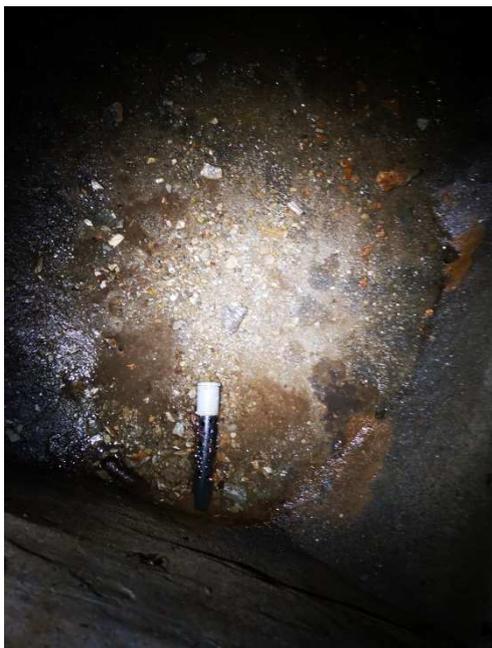
L'eau arrive en mince filet et remplit le bac de prise sur une faible hauteur. La prise d'eau se fait par une canalisation DN 40 mm PVC équipée d'une crépine PVC

Vue de la prise dans l'ouvrage initial

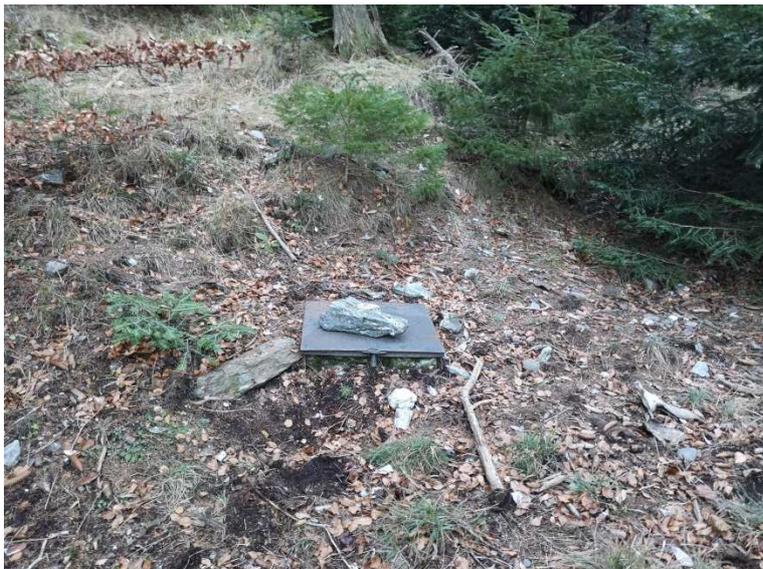
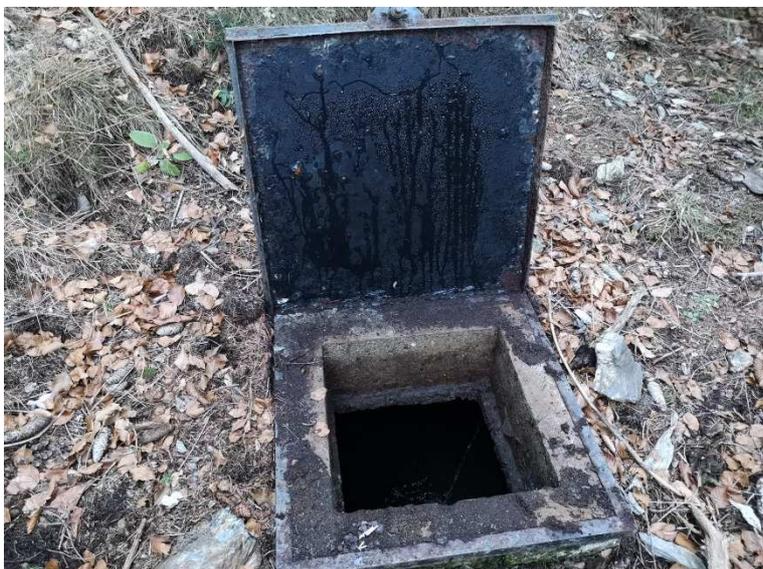
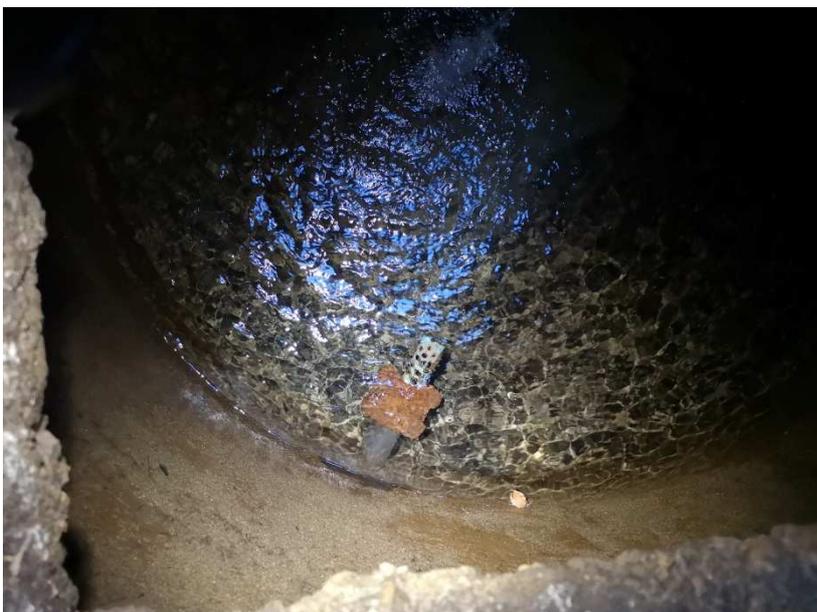
Vues de l'ouvrage de décantation

Le bac de décantation est constitué de buses béton DN 1000 mm . Le béton est fortement dégradé. La prise d'eau vers la distribution se fait au moyen d'une conduite PVC DN 50 mm équipée d'une crépine métallique en mauvais état.

Le capot de fermeture est obsolète. L'ouvrage est équipé d'une canalisation de vidange située sous la canalisation de prise d'eau.

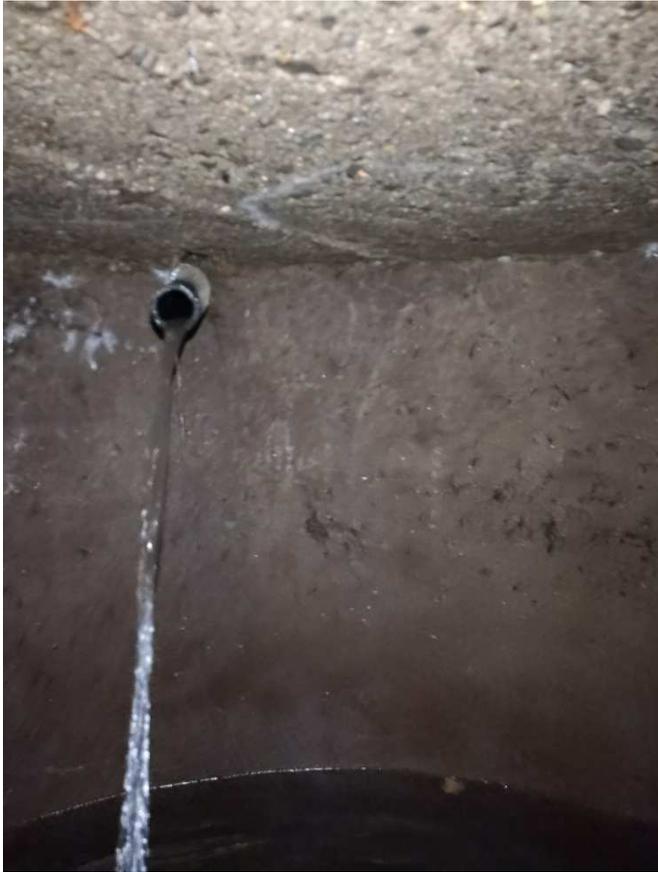
Arrivée de l'eau dans le bac de décantation

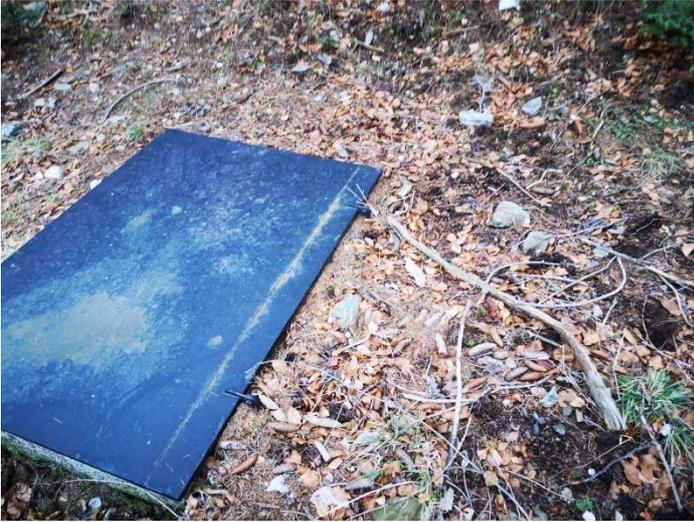
Vue du capot de la chambre des vannes

La chambre des vannes est obsolète et son dispositif de fermeture non sécurisé.

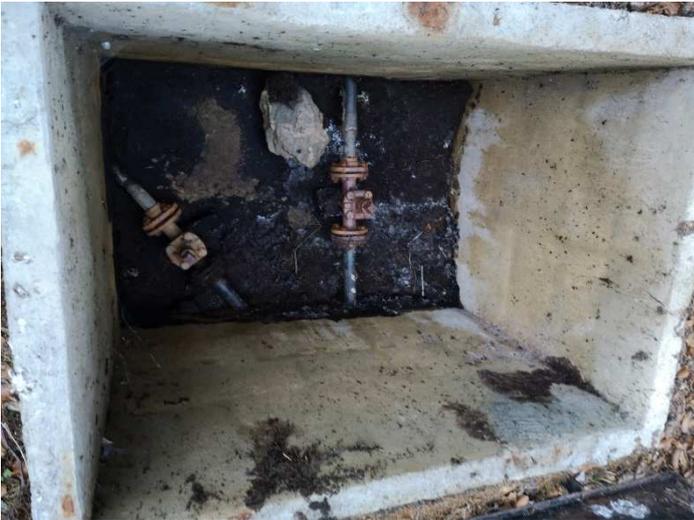
Vue intérieure de la chambre de vannes

On note la présence de deux vannes, une positionnée sur la canalisation de départ vers Aire de Côte et une sur la canalisation de vidange. L'exutoire de la canalisation de vidange se situe en contrebas de la chambre, une borne béton marque son emplacement.

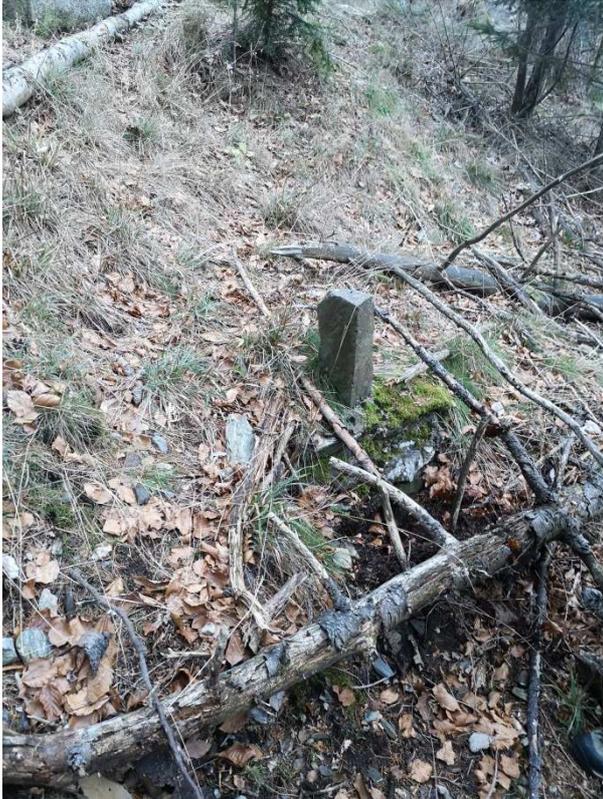
Vue de l'exutoire de la vidange
