ETUDE DE FAISABILITE SUR DIVERSES SOLUTIONS D’ALIMENTATION EN EAU DU SITE D’AIRE DE COTE – COMMUNE DE BASSURELS PARC NATIONAL DES CEVENNES

1. PREAMBULE

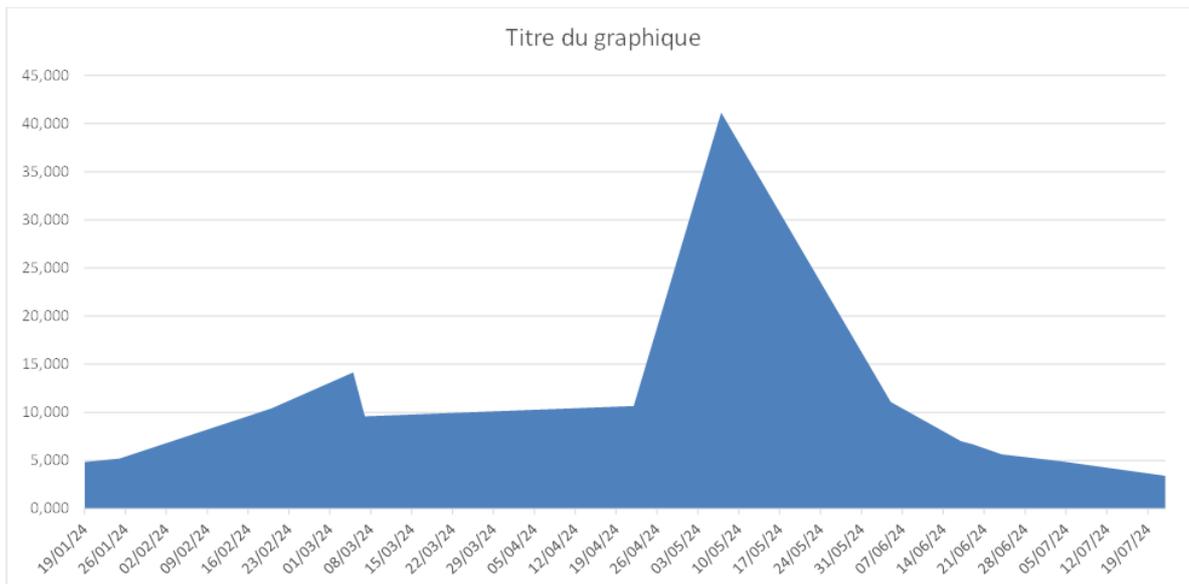
Chronique 19/01/2024 – 22/07/2024

Le débit le plus bas mesuré est celui du 15/06/2024 avec un débit de **2.97 m³/j**.

La source semble réagir fortement pendant les épisodes d'étiage. Entre le 04/07/24 et le 22/07/24 la source a perdu 1.5 m³/j.

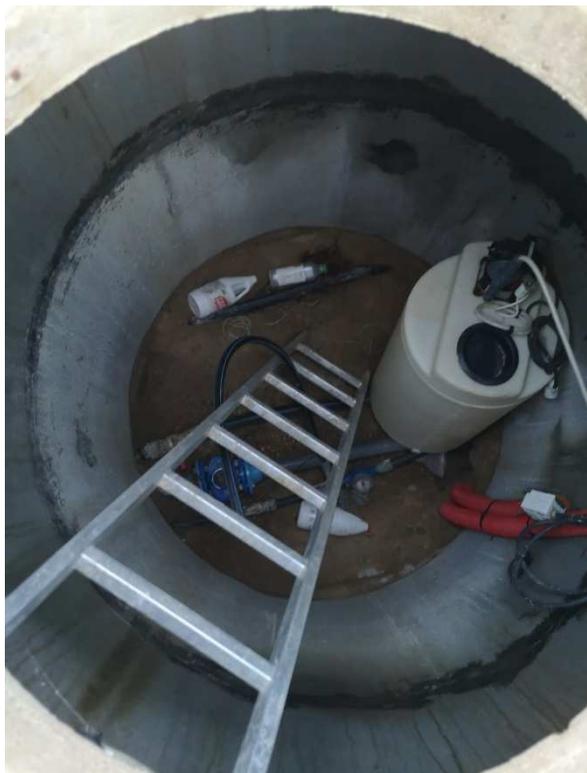
Vue de la chambre des vannes

Ancien système de chloration

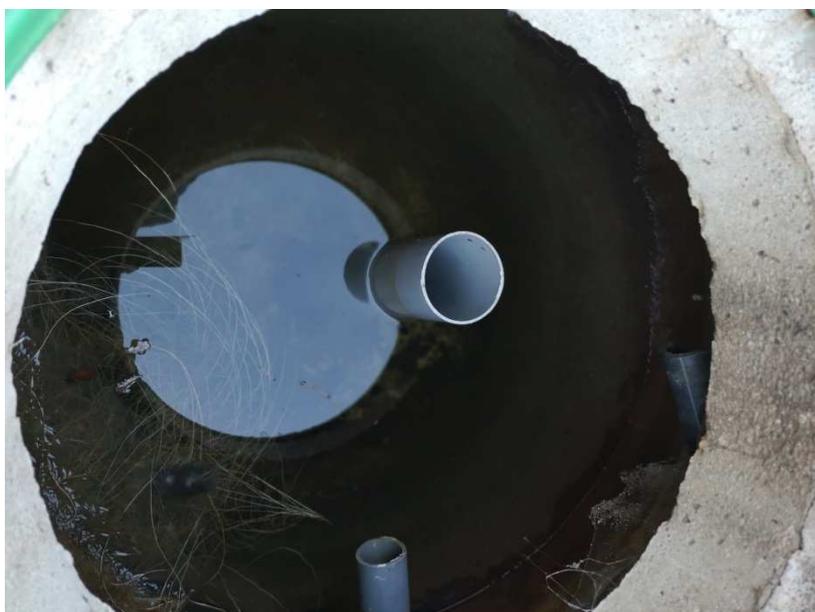
Bac de décantation

Présence de racines dans le bac

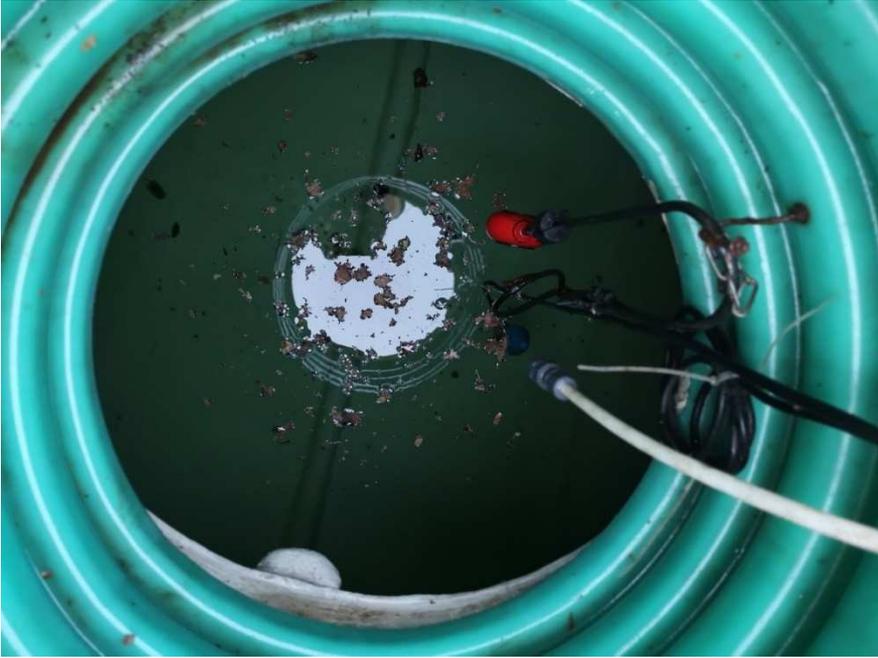
D'après les informations de l'exploitant et du PNC, la cuve présente des débuts de fissuration et de dégradation du polyester. Son remplacement semble devoir être à envisager dans un futur proche. L'état de l'ouvrage n'a pas pu être constaté (réservoir en service).

*Vue de la cuve
de stockage*

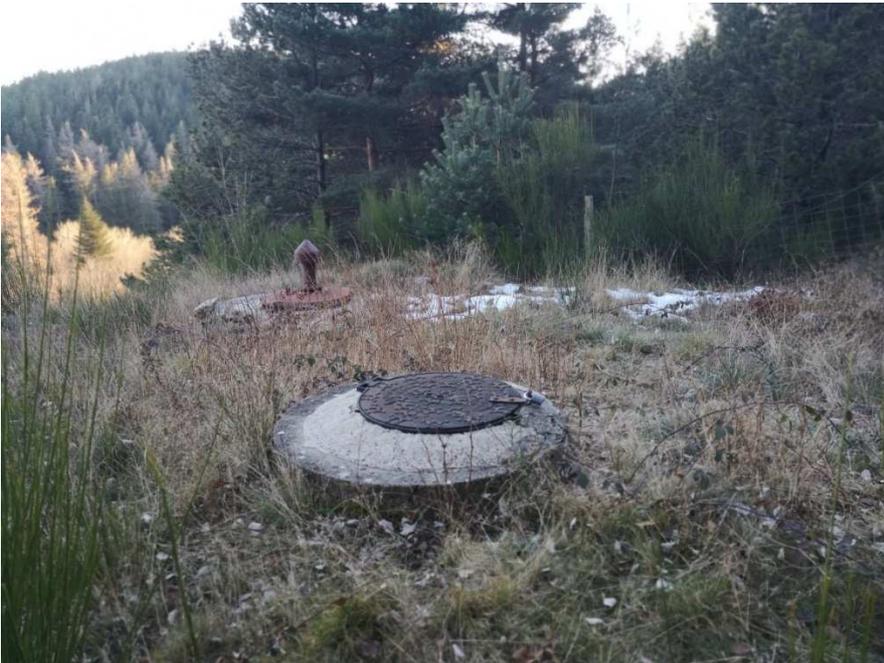
*Capots
de fermeture*

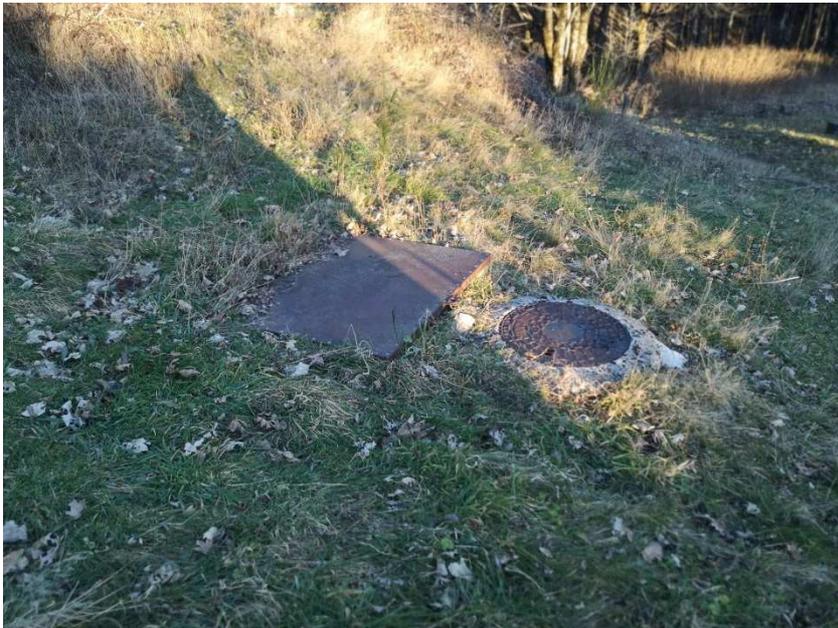
Chambre de vanne DFCI

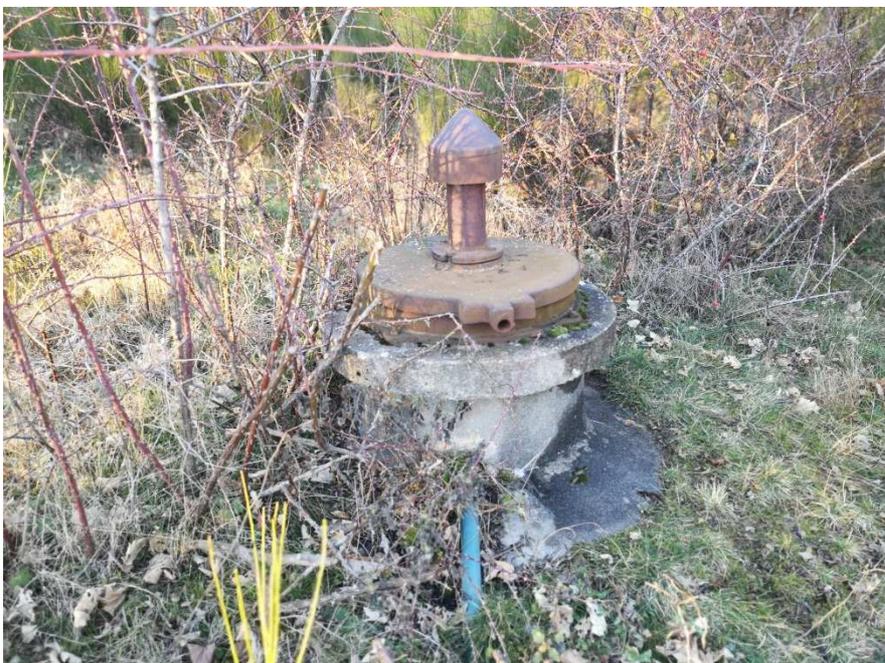
Capot réserve DFCI haute

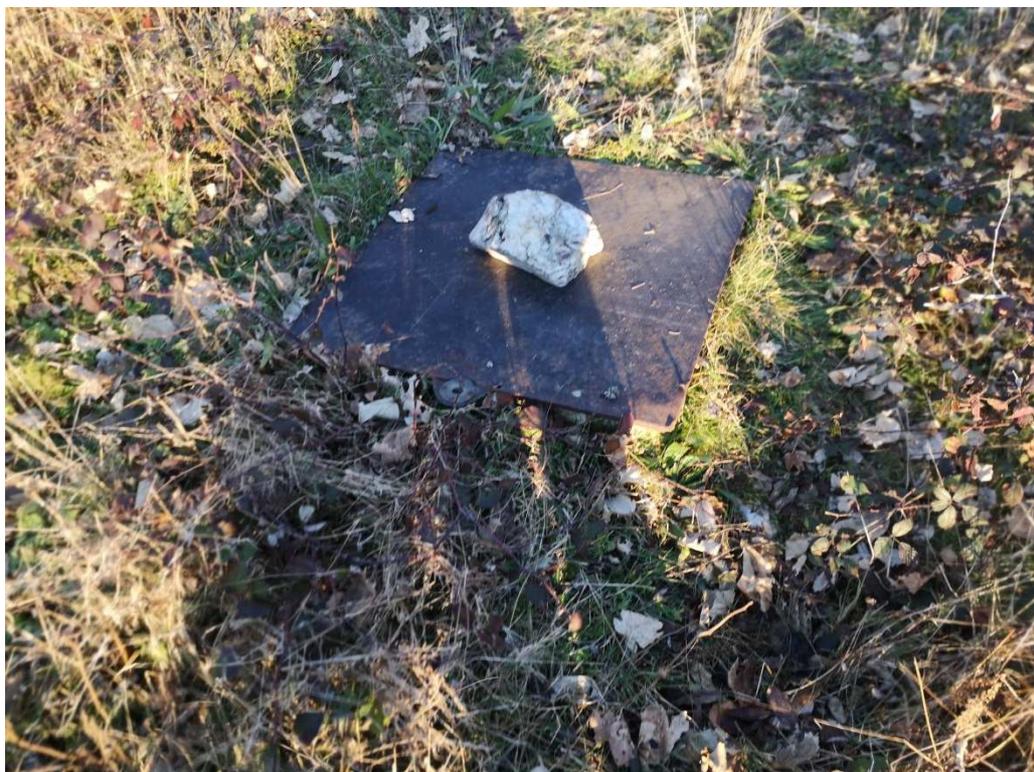
Capot réserve

DFCI basse

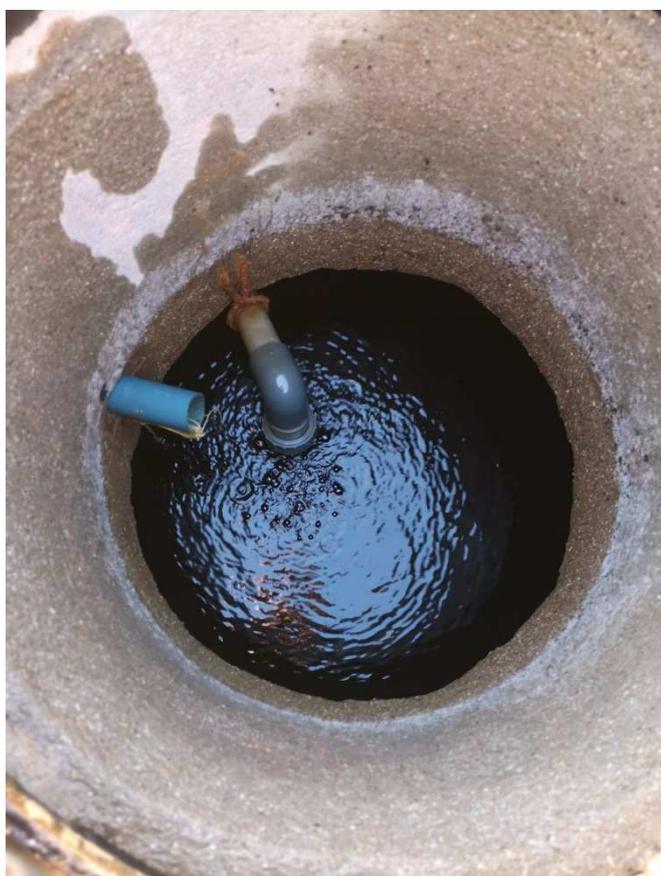
Arrivée captage Roque Rouge

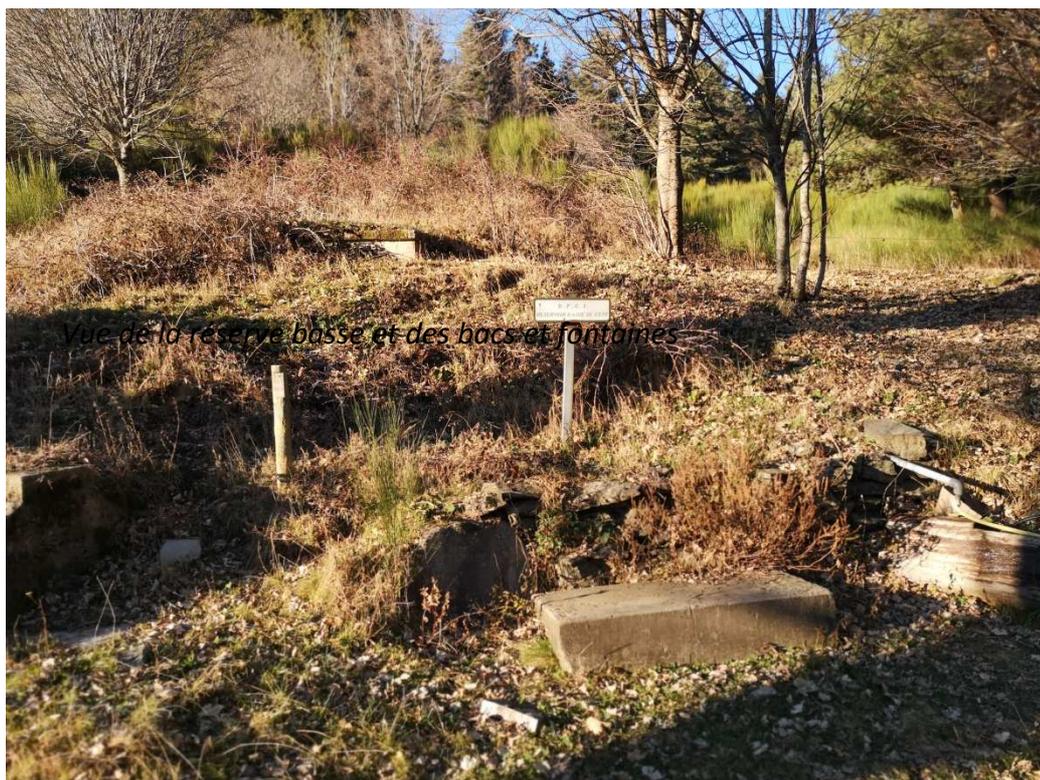
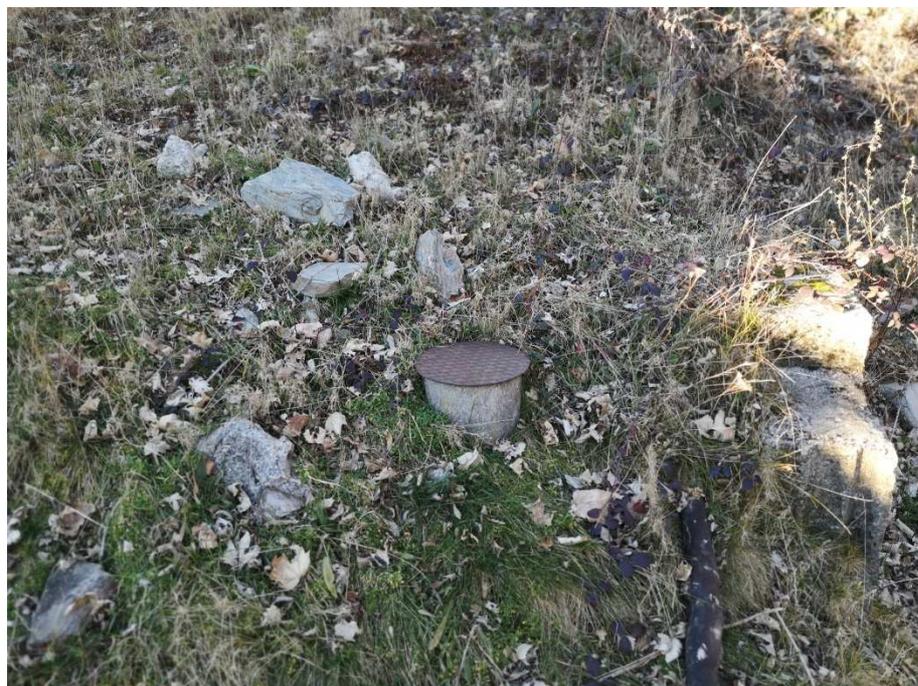
Réserve haute

L'état des réserves DFCI n'a pas pu être apprécié (Cuves pleines). L'état de ces dernières pour une réutilisation en réservoir d'eau potable nécessiterait une expertise de la structure et des parois au préalable.

Une intervention semble à réaliser à minima afin de garantir le caractère potable de la réserve. Il s'agit de la reprise des enduits intérieurs du réservoir en contact avec l'eau. En effet le caractère très doux de l'eau et la faible minéralisation de cette dernière conduit l'eau à se reminéraliser par dégradation des bétons/ Le caractère agressif de l'eau dégrade les enduits et les bétons.

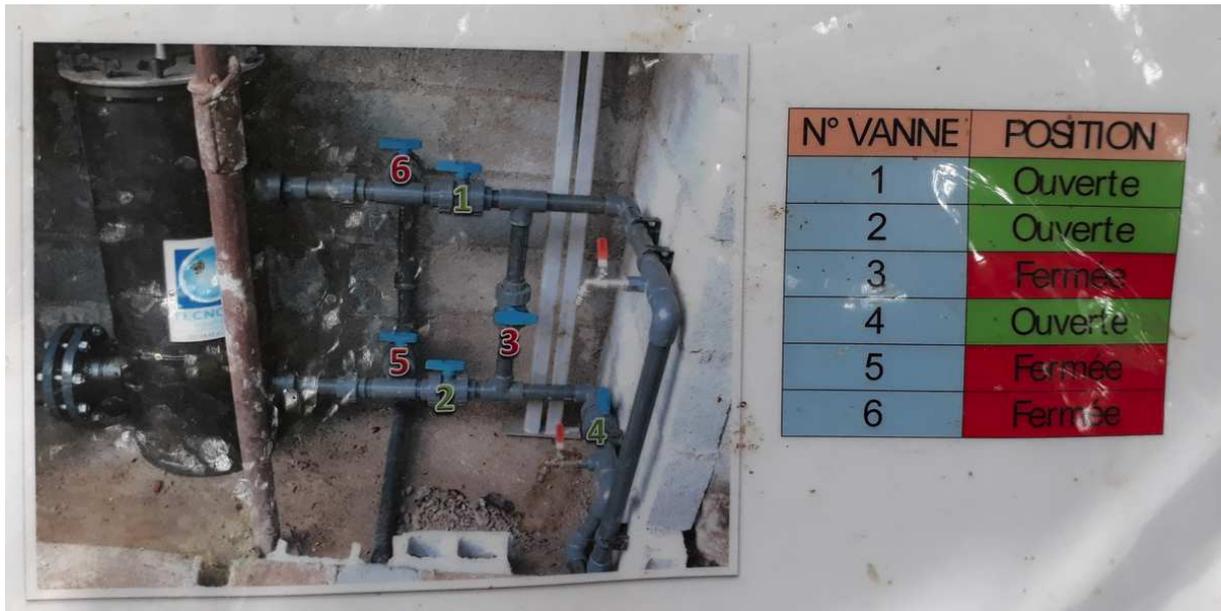
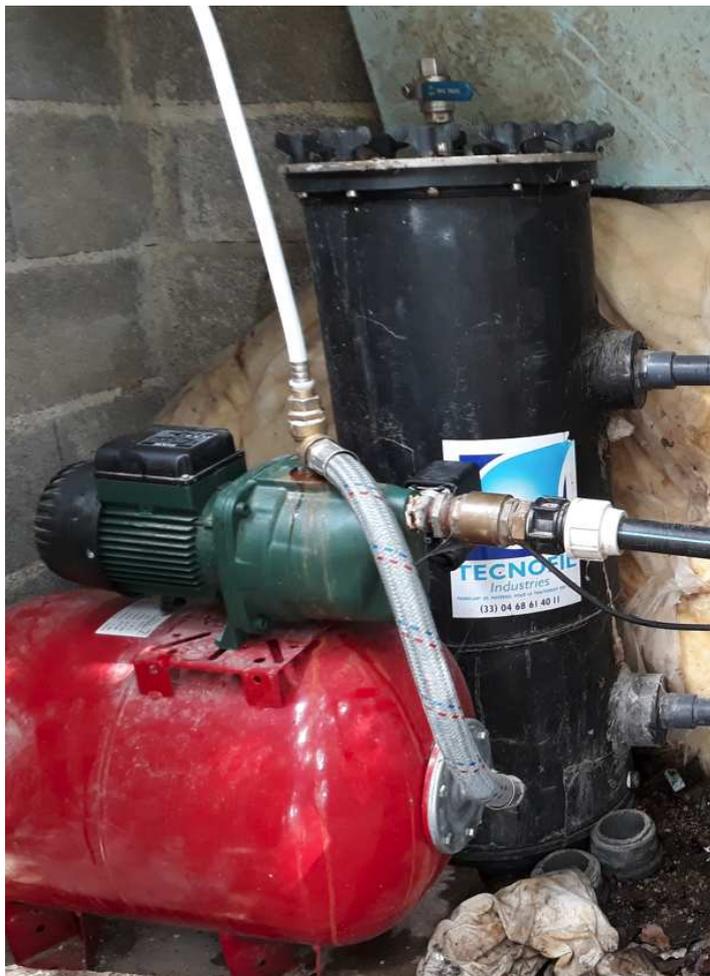
Exemple d'installation du même type (données EPUR) :

L'emplacement dédié dans le gîte d'Aire de Côte pour un éventuel traitement semble suffisant avec 2.10 x 2.70 m au regard des photos ci-dessus.

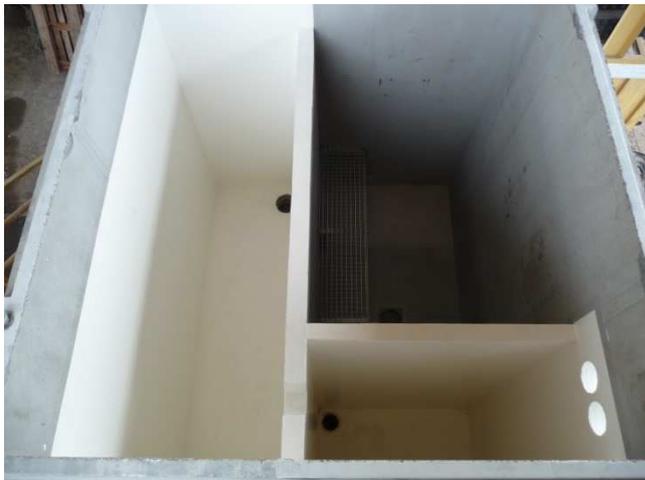
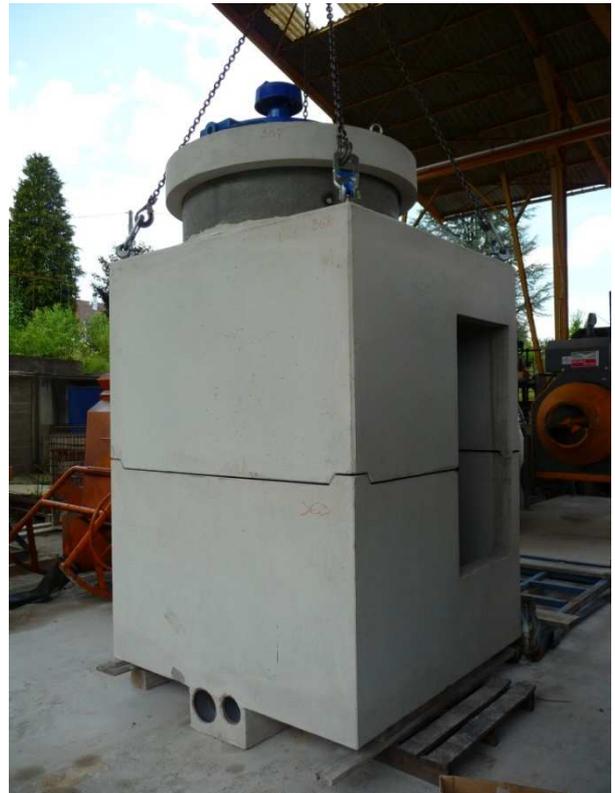
Ouvrage de captage préfabriqué

Vue des bacs

Vue de l'ouvrage de captage

Vues de reprise de captage de source similaire

- Débroussaillage et abattage des arbres
- Démolition complète des ouvrages en place
- Dégagement du système drainant et recherche des venues d'eau
- Création d'un nouveau massif drainant en pied de ressories d'eau (barrage béton + drain + massif en pierre cassées + dalle de protection + remise en place de terre dans le profil de la pente et suppression du replat
- Nouvel ouvrage de captage en béton préfabriqué avec double bac intégré et vannage
- Mise en place d'un comptage de production en sortie d'ouvrage (compteur sous regard)
- Raccordement sur conduite existante
