Dossier n° 11- 420

SAINT SAUVEUR CAMPRIEU (34)
Ouvrage de retenue du lac du Devois
Expertise

Diagnostic géotechnique
Mission G5 (NF P94-500)

A Jacou, le 25 juin 2012

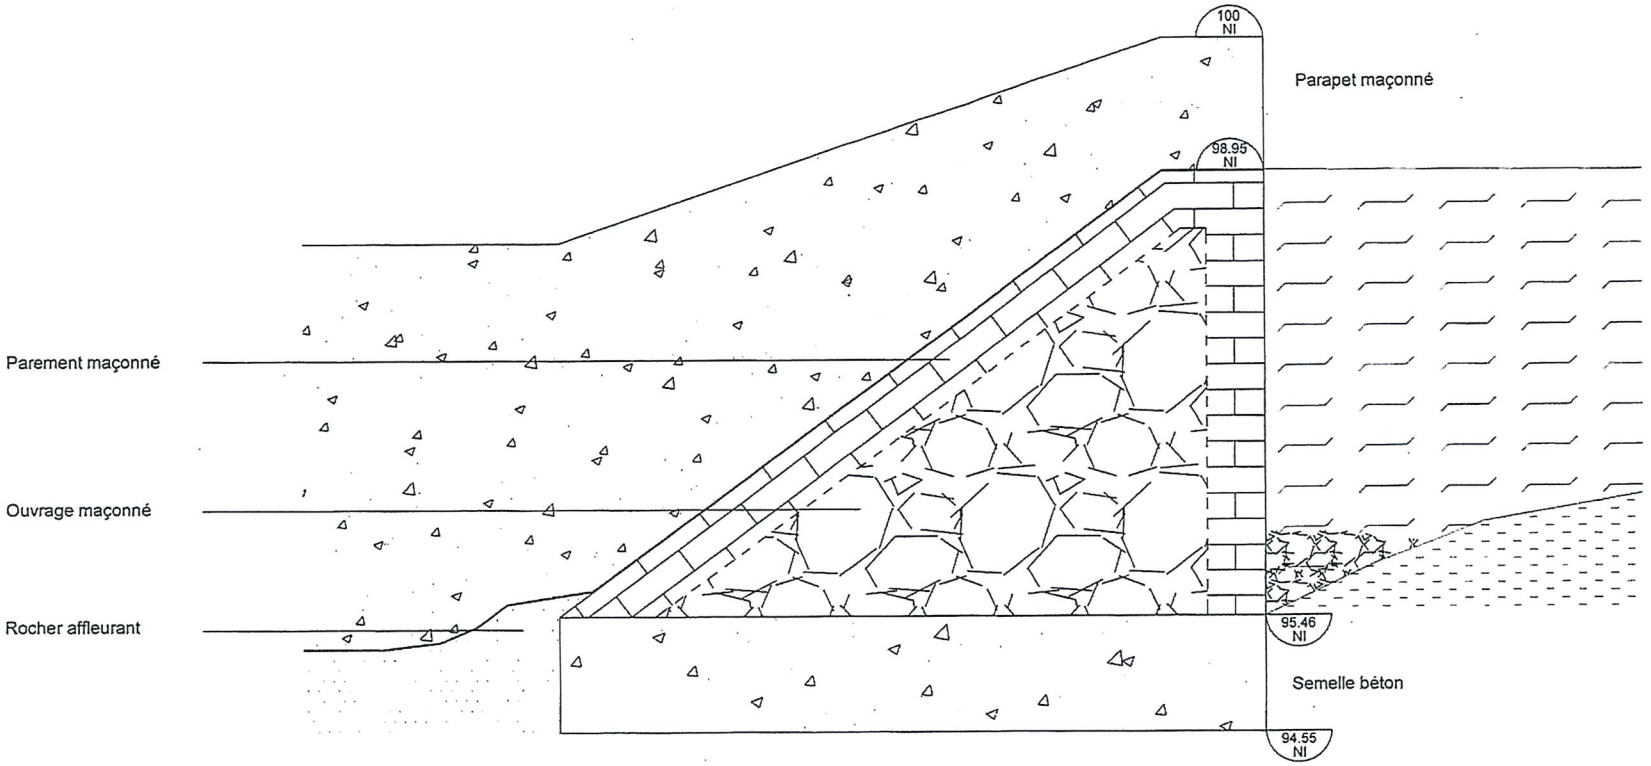
PROFIL TRANSVERSAL AU BARRAGE EN RIVE DROITE (SC1)

On notera que le carottage SC2 a traversé exclusivement les maçonneries avant d'atteindre le sol support tandis que le carottage SC1 présente un passage dans le vide entre le pied du mur parapet et l'ouvrage proprement dit. Les angles d'inclinaison ont été déterminés pour éviter d'intercepter les ouvrages de vidange de fond.

D'après nos observations in-situ et les résultats de nos investigations, le barrage –poids présente une section trapézoïdale avec parement vertical côté amont et parement incliné à 1/1 environ côté aval.
La largeur du seuil est voisine de 0.8 m et la hauteur totale de l'ouvrage (y compris fondation) est voisine de 4.3 à 4.4 m au droit de nos sondages. La largeur de la retenue à sa base est ainsi voisine de 5 m.

L'ouvrage maçonné est apparemment constitué d'un parement maçonné de 40 à 45 cm d'épaisseur en moellons de grès jointoyés au mortier de ciment généralement très altéré. Cette épaisseur a été mesurée sur le parement aval ; elle pourrait être plus importante au droit du parement amont vertical et du seuil, (ce qui pourra être vérifié en phase travaux).

Le cœur de l'ouvrage est en maçonnerie plus grossière constituée d'éléments ; a priori non taillés, de grès, granite et gneiss, liaisonnés au mortier de ciment très grossier souvent non adhérent et plus ou moins altéré.

L'ensemble repose apparemment sur un béton de fondation de 40 à 90 cm d'épaisseur (au droit de nos sondages) légèrement armé (un acier Ø 10 mm observé vers -7 m dans le sondage oblique SC1) qui apparaît dans l'ensemble sain et rigide, mais avec présence de niveaux altérés probablement liés à des circulations d'eau notamment aux contacts avec le substratum en partie inférieure et de la maçonnerie de l'ouvrage en partie supérieure. La base de la partie maçonnée de l'ouvrage se situe vers 95.1 à 95.5 NI (aux imprécisions prés de nos relevés en sondages obliques) tandis que la base du béton de fondation se trouve entre 94.5 à 94.7 NI en raison probablement des légers hors-profils occasionnés par le terrassement en rocher altéré et fracturé.

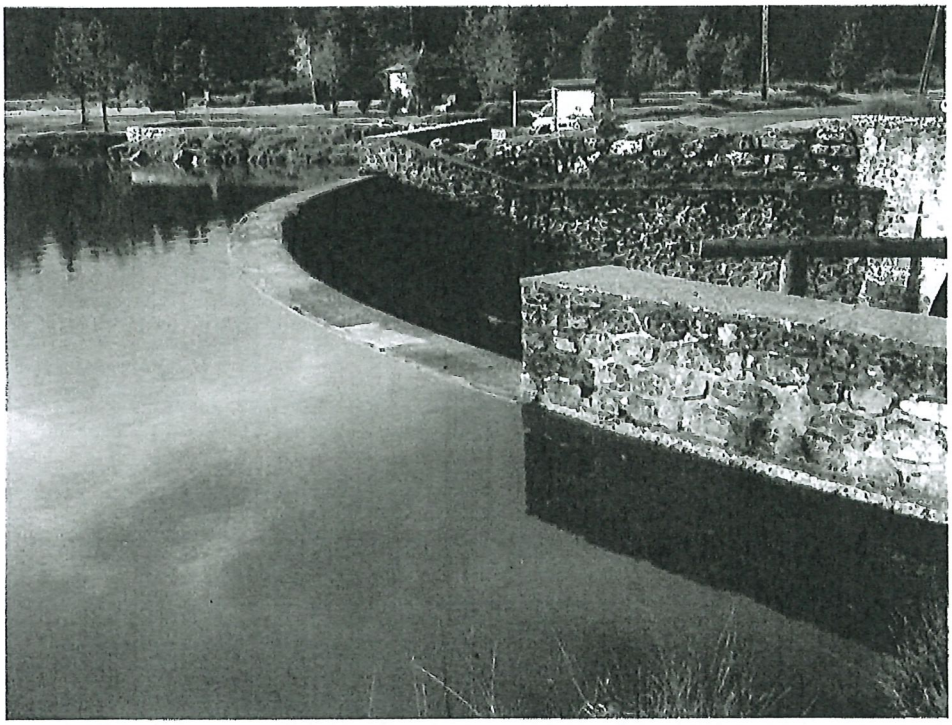
Vues générales de l'ouvrage

L'ouvrage concerné par ce diagnostic se situe à l'Est de la commune de St Sauveur Camprieu ; non loin de la RD986. Il s'agit d'un barrage poids construit en arc de cercle sur la rivière « Le Bonheur » conçu pour créer un plan d'eau aménagé pour les loisirs et une réserve d'eau (voir photos 1 et 2 en annexe).

En période d'étiage, il a été constaté d'importantes fuites sur son parement aval qui tendent, bien évidemment, à altérer l'ouvrage par lessivage des joints de maçonnerie. Ces fuites sont apparemment plus fortes coté rive gauche où se développe une végétation au droit des joints altérés.

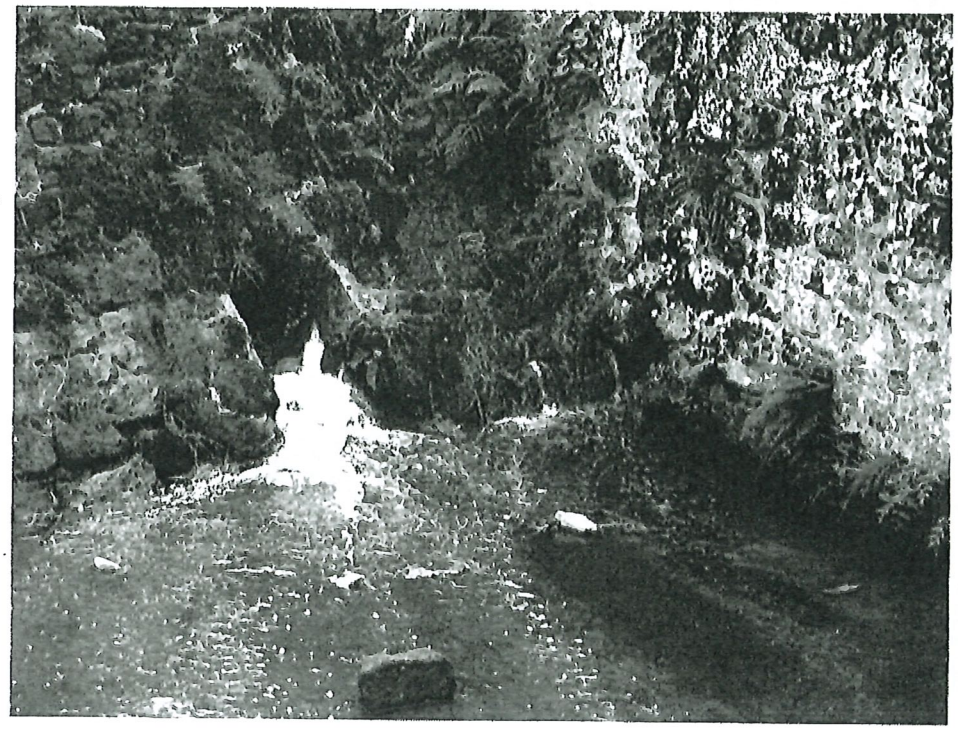
Vannes de vidanges Rive gauche

Il nous a été par ailleurs indiqué que des problèmes de fonctionnement des deux vannes de vidange de fond avaient conduit à des interventions relativement récentes. En rive gauche, le mécanisme semble bloqué et le débit de duite est important (à valider), tandis qu'en rive droite un bouchon bétonné a été coulé en place avec busage métallique (voir photos 3 et 4 en annexe).

Tous ces travaux seront effectués en technique acrobatique (selon conditions d'accès sur l'ouvrage maintenu en eau) en prenant les dispositions nécessaires pour protéger les ouvrages de vidange de la retenue qui nécessiteront, par ailleurs, un diagnostic complet afin de définir tous éventuels travaux de transformation ou d'adaptation. (l'ouvrage en rive droite sera dans doute transformé et l'ouvrage en rive gauche devra être conforté et adapté pour réduire le débit de fuite).

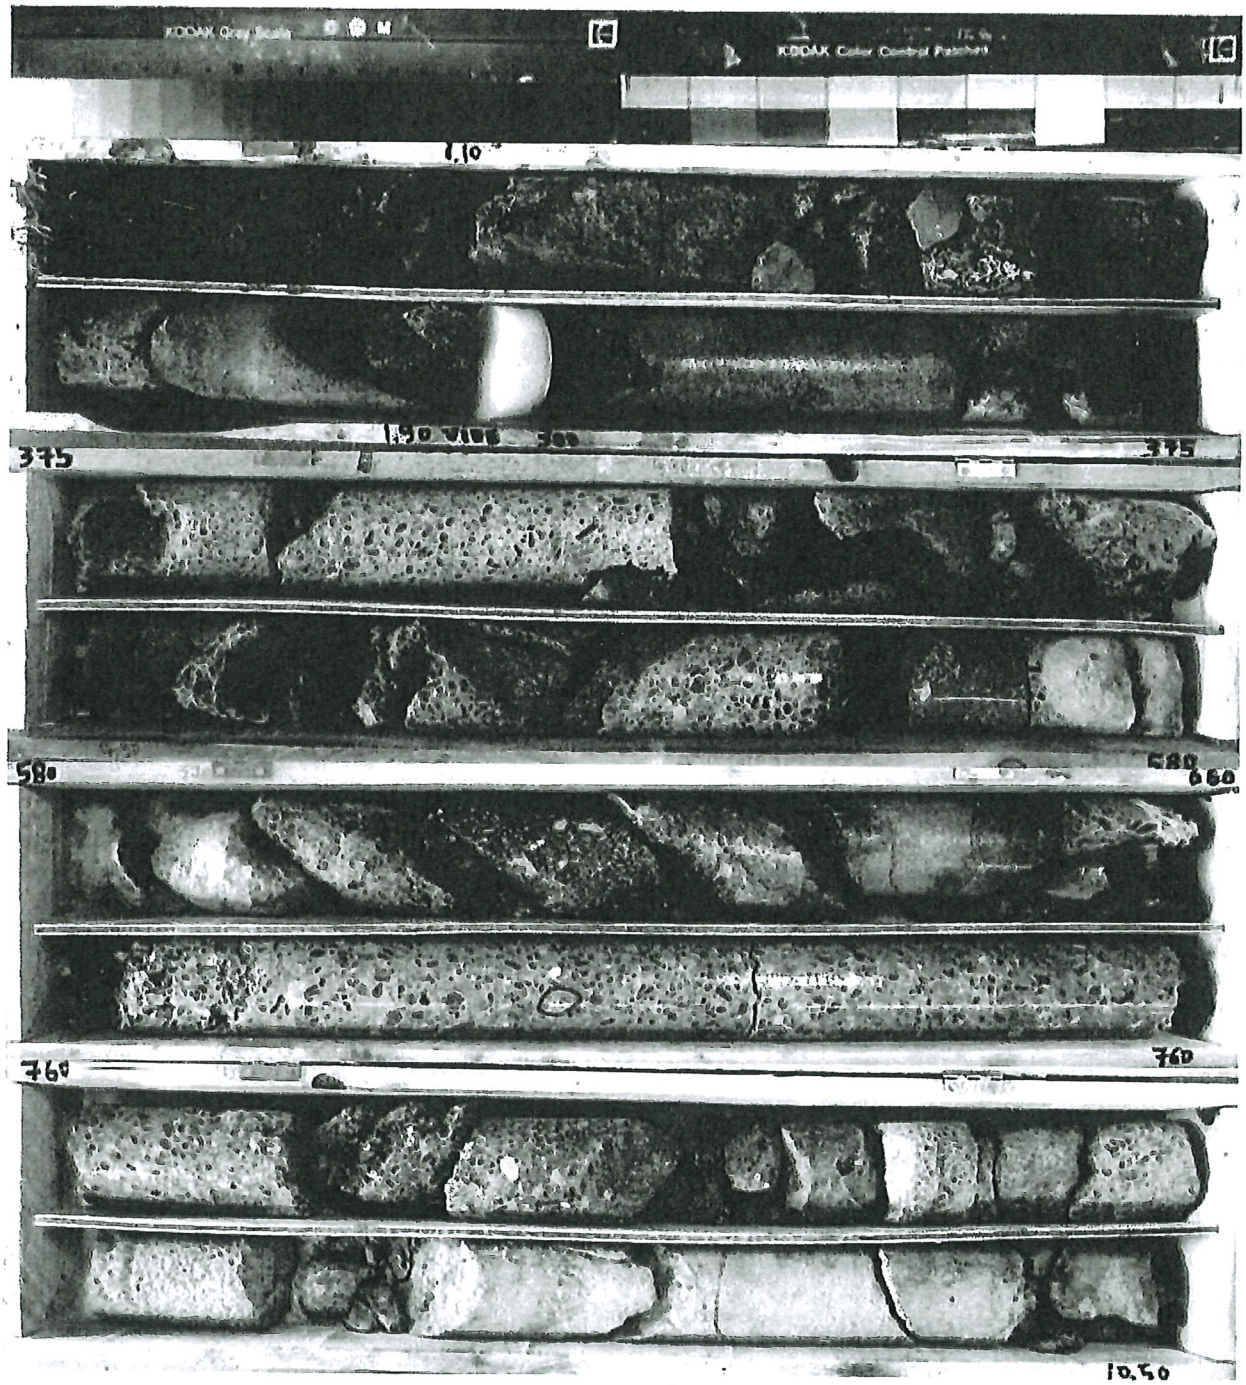
SC1

97.10	3.75	Maçonnerie de béton alvéolé à blocs non adhérents de grès, granite; passage altéré de -4.3 à -5.1m/TA	4.0 EL 5.0		100	20			
95.46	6.60	Béton assez friable par endroit, une fracture, un acier visible			100	100

94.78	7.80	Béton friable fracturé	8.0 EL 9.0		100				
94.55	8.20	Grès plus ou moins grossier beige rosé assez friable			50	20			
93.63	9.80	Grès fin beige blanchâtre à quelques fractures altéré en fond			100	40

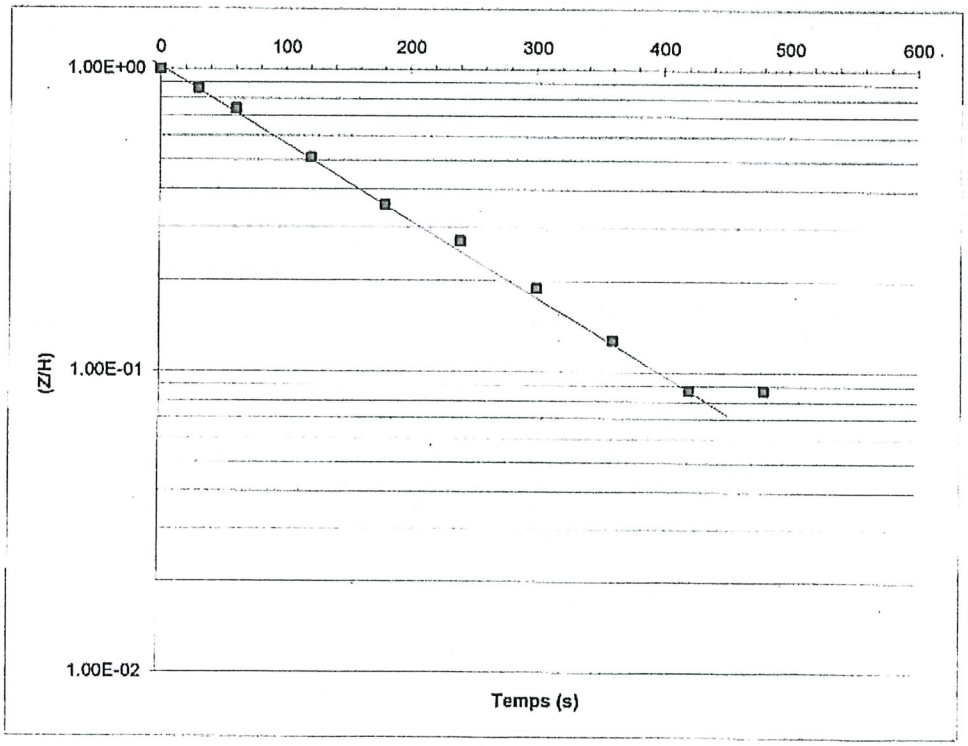
- Dans la maçonnerie :
  - SC1 de -4 à -5 m : **$k = 2.5\ 10^{-5}$ m/s**
  - SC2 de -3.5 à -4.5 m : **$k = 1.55\ 10^{-4}$ m/s**

On constate donc sur la maçonnerie est très perméable (k moy. = 10^{-5} m/s) en raison de son état d'altération des joints et que le substratum gréseux, support de l'ouvrage, est lui-même assez perméable (K moy. = 3.9^{-6} m/s) dans la tranche superficielle plus ou moins altérée.

K moyen: 2.50E-05 m/s

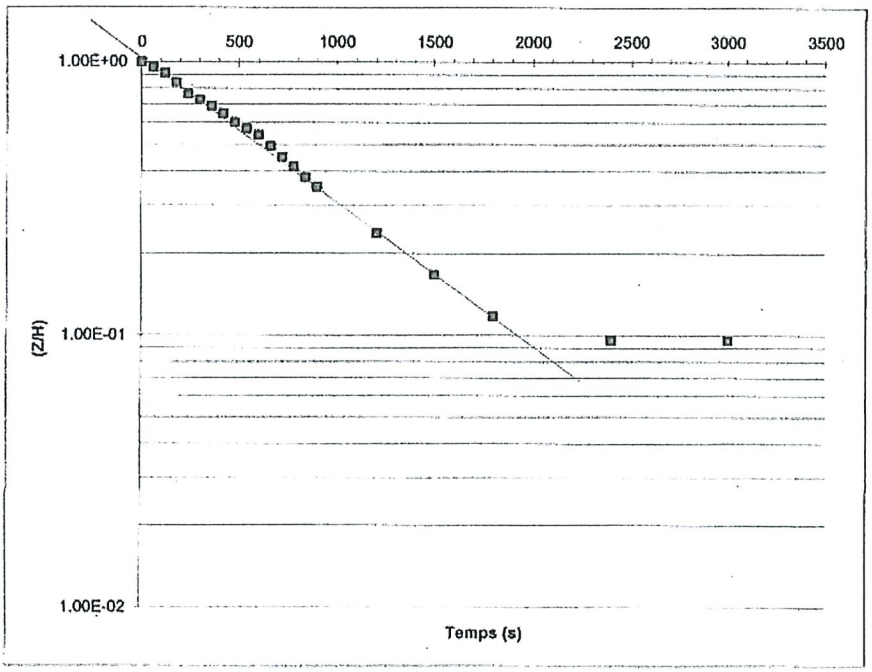
- Dans les grès plus ou moins fracturés :
  - SC1 de -8 à -9 m **$k = 5.79\ 10^{-6}$ m/s**
  - SC2 de -7.5 à 8.5 m **$k = 2.03\ 10^{-6}$ m/s**

K moyen: 5.79E-06 m/s

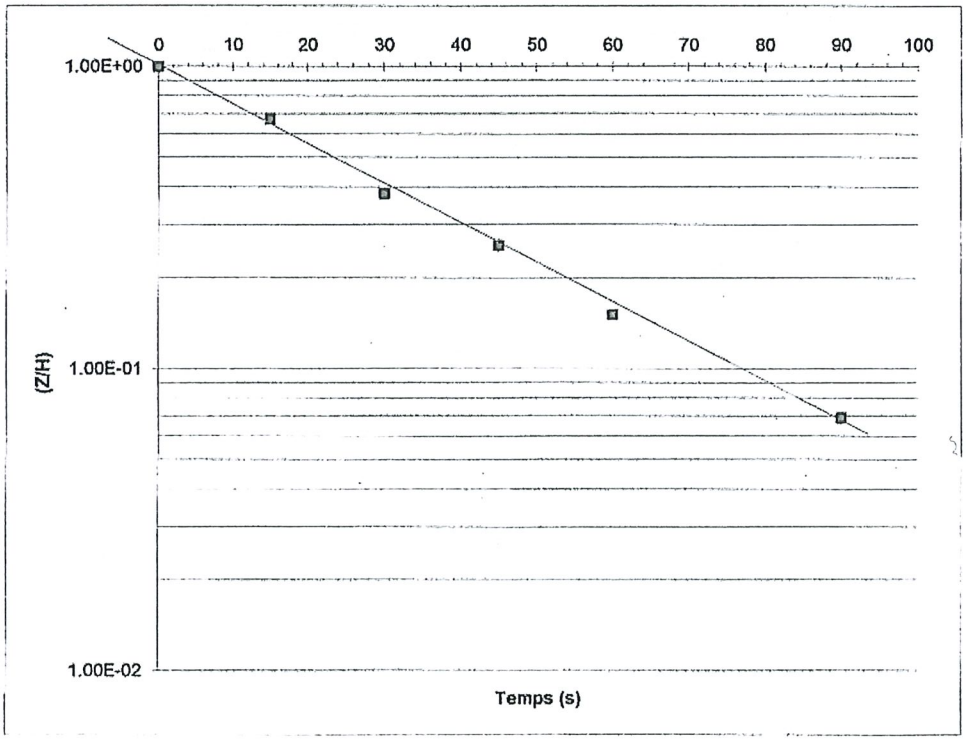
K moyen: 1.55E-04 m/s

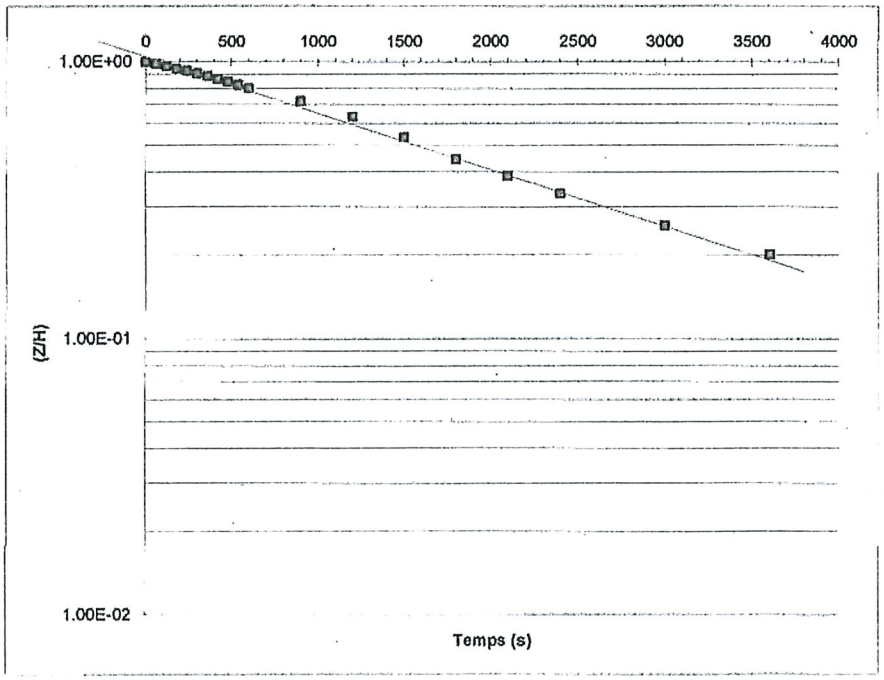
K moyen: 2.03E-06 m/s

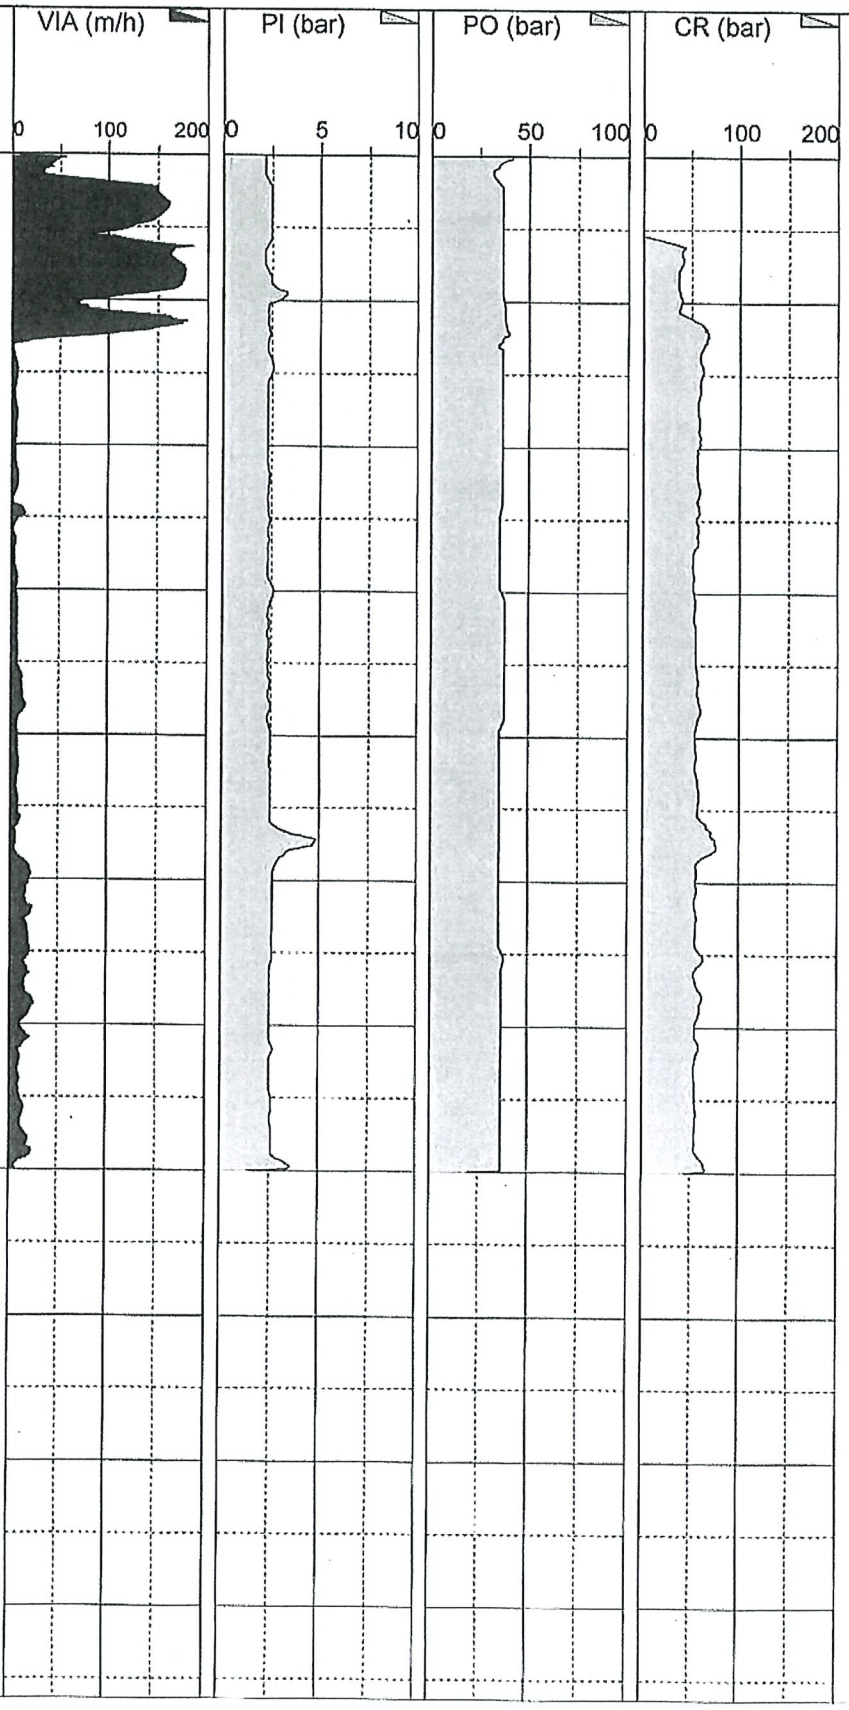
Cote NI	Profondeur (m/TA)	Coupe schématique du terrain	Outil	Equipement
99.35	0.00	Sable limoneux marron à graves	Tricône Ø 75 mm	Tube PVC crépiné Ø 40 mm avec massif, capot & cadenas
98.15	1.20	Maçonnerie		
96.45	2.90	Grès plus ou moins friable		
92.35	7.00
