DIAGNOSTIC HYDRAULIQUE ET GEOTECHNIQUE  
APPROFONDI DU BARRAGE DES PISES ET ETUDE DES  
SCENARII D'EVOLUTION

Rapport de surveillance

Rapport ISL  
16F-069-RM-2  
Revision A

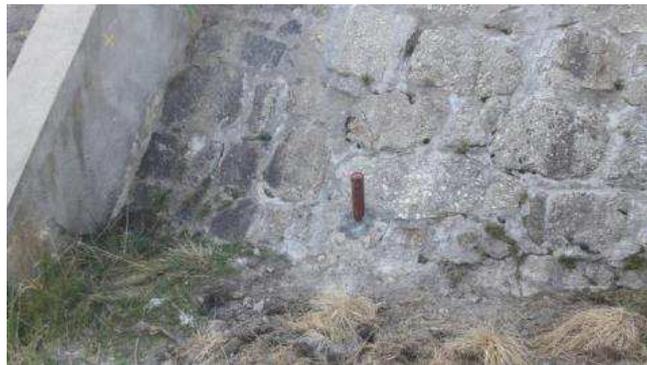
Figure 10-4 : Capot du piézomètre n°3

Les 3 sondages ont été équipés en piézomètre ( $\varnothing_{int}$  55 mm). Les tubes sont crépinés sur toute la hauteur (à l'exception du mètre supérieur) et protégés à l'aide d'un capot en acier cadenassé.
