Rapport de mission de repérage des matériaux et produits contenant de l'amiante avant réalisation de travaux

Numéro de dossier : COMMUNAUTE2588

Date du repérage : 12/12/2022

Immeuble bâti visité	
Adresse	Rue : Bâtiments de la station de Prat-Peyrot Bât., escalier, niveau, appartement n°, lot n° : , Lot numéro Non communiqué Code postal, ville : . 30570 VAL D'AIGOUAL Section cadastrale : NC, Parcelle(s) n° : NC
Périmètre de repérage : Voir page 5 et 6 (hachurage rouge)
Type de logement :
Fonction principale du bâtiment : Autre bâtiment de culture et de loisirs
Date de construction : Date du permis de construire non connue

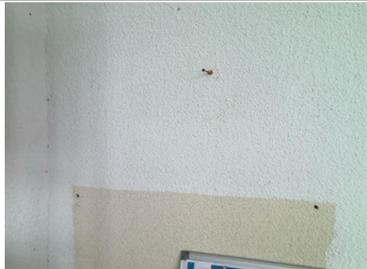
Localisation	Identifiant + Description	Photo
Rez de chaussée - Bâtiment 1 - Locaux pompiers	<u>Identifiant:</u> M022-P022 <u>Description:</u> Enduit à base de plâtre projeté <u>Quantité estimée:</u> 170 m ²

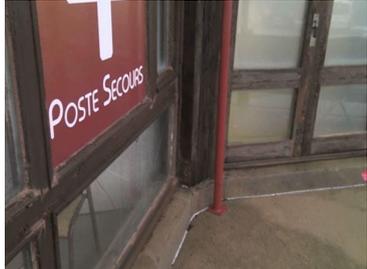
<u>Identifiant:</u> M026-P026 <u>Description:</u> Joint de mastic de vitrage extérieure <u>Quantité estimée:</u>

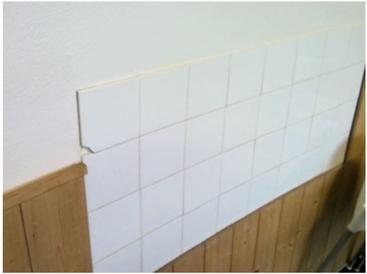
Localisation	Identifiant + Description	Photo
Rez de chaussée - Bâtiment 2 - Grande salle	<p><u>Identifiant:</u> M020-P020 <u>Description:</u> Colle de faïence <u>Quantité estimée:</u></p>

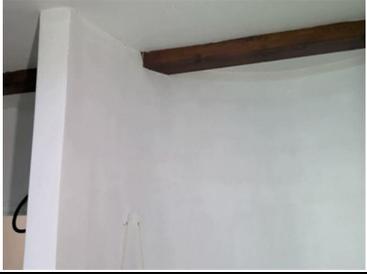
Rez de chaussée - Bâtiment 2 - Cuisine	<p><u>Identifiant:</u> M017-P017 <u>Description:</u> Enduit à base de plâtre lissé ou taloché <u>Quantité estimée:</u></p>

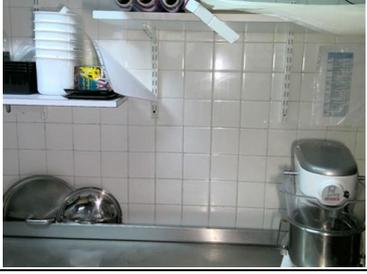
<p><u>Identifiant:</u> M018-P018 <u>Description:</u> Colle de faïence <u>Quantité estimée:</u> 46 m2</p>

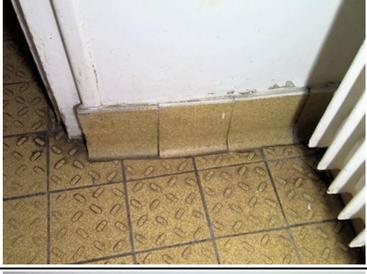
<p><u>Identifiant:</u> M019-P019 <u>Description:</u> Colle de plinthe <u>Quantité estimée:</u> 38 ml</p>

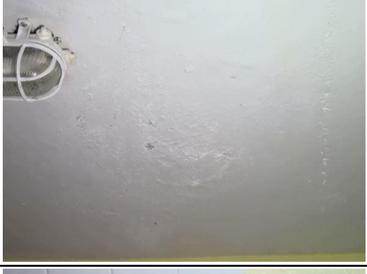
Sous-sol - Bâtiment 2 - Dégagement	<p><u>Identifiant:</u> M001-P001 <u>Description:</u> Enduit à base de plâtre lissé ou taloché <u>Quantité estimée:</u></p>

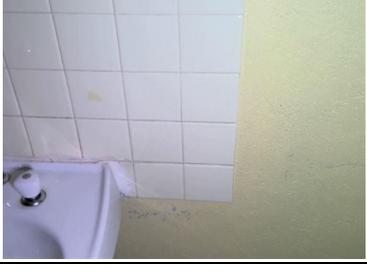
Sous-sol - Bâtiment 2 - Sanitaire 1	<p><u>Identifiant:</u> M002-P002 <u>Description:</u> Colle de faïence <u>Quantité estimée:</u> 18 m2</p>

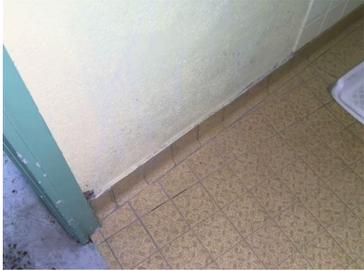
Localisation	Identifiant + Description	Photo
	<p><u>Identifiant:</u> M003-P003 <u>Description:</u> Colle de plinthe <u>Quantité estimée:</u> 20 ml</p>

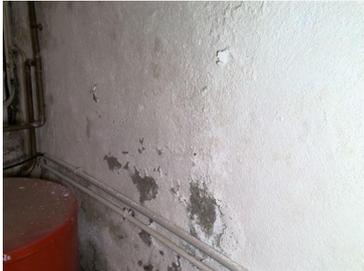
Sous-sol - Bâtiment 2 - Chaufferie	<p><u>Identifiant:</u> M004-P004 <u>Description:</u> Enduit à base de ciment lissé ou taloché <u>Quantité estimée:</u></p>

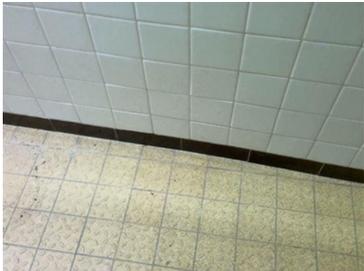
Sous-sol - Bâtiment 2 - Préparation cuisine	<p><u>Identifiant:</u> M010-P010 <u>Description:</u> Colle de plinthe <u>Quantité estimée:</u> 12,5 ml</p>

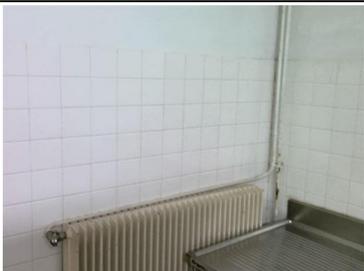
<p><u>Identifiant:</u> M011-P011 <u>Description:</u> Colle de faïence <u>Quantité estimée:</u> 16 m2</p>

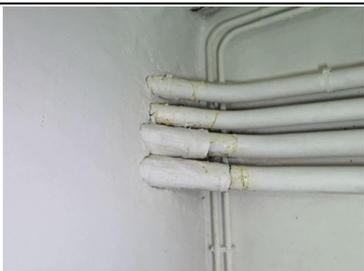
<p><u>Identifiant:</u> M012-P012 <u>Description:</u> Matelas conduites/mur <u>Quantité estimée:</u></p>

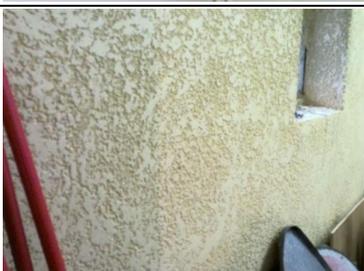
Sous-sol - Bâtiment 2 - Salle de stockage 3	<p><u>Identifiant:</u> M015-P015 <u>Description:</u> Crepis <u>Quantité estimée:</u></p>

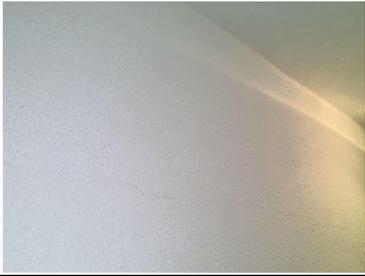
Localisation	Identifiant + Description	Photo
Sous-sol - Bâtiment 2 - Dégagement local personnels	<p><u>Identifiant:</u> M006-P006 <u>Description:</u> Enduit à base de plâtre projeté <u>Quantité estimée:</u> 60 m2</p>

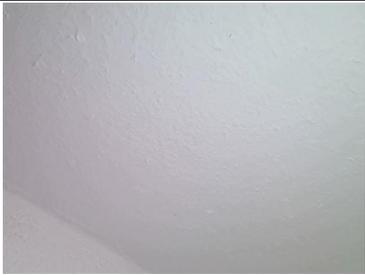
<p><u>Identifiant:</u> M007-P007 <u>Description:</u> Enduit à base de plâtre projeté <u>Quantité estimée:</u></p>

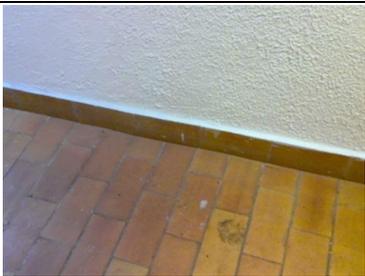
Sous-sol - Bâtiment 2 - Salle d'eau + Wc	<p><u>Identifiant:</u> M009-P009 <u>Description:</u> Colle de plinthe <u>Quantité estimée:</u> 42 ml</p>

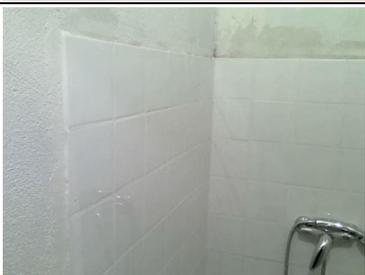
Sous-sol - Bâtiment 2 - Douche	<p><u>Identifiant:</u> M013-P013 <u>Description:</u> Colle de faïence <u>Quantité estimée:</u></p>

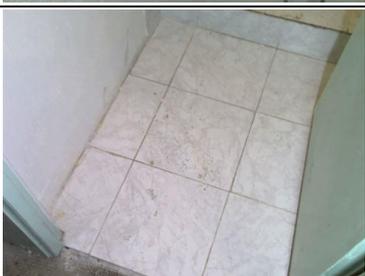
Sous-sol - Bâtiment 2 - Wc buanderie 2	<p><u>Identifiant:</u> M014-P014 <u>Description:</u> Colle de carrelage <u>Quantité estimée:</u></p>

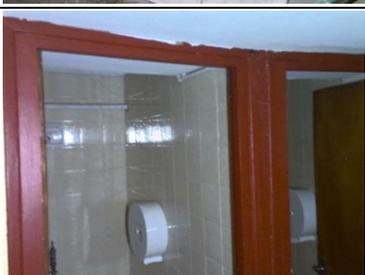
Rez de chaussée - Bâtiment 3 - Wc 1	<p><u>Identifiant:</u> M027-P027 <u>Description:</u> Colle de faïence <u>Quantité estimée:</u> 30 m2</p>

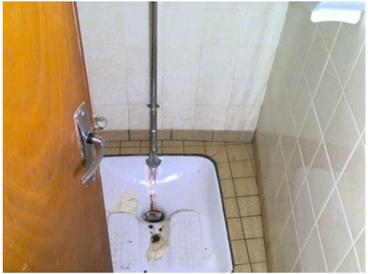
Localisation	Identifiant + Description	Photo
	<p>Identifiant: M028-P028 Description: Colle de plinthe Quantité estimée: 16 ml</p>

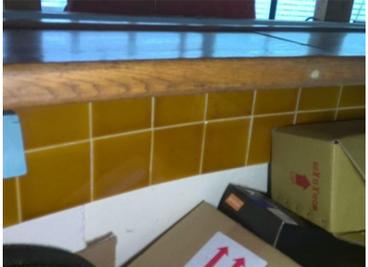
1 Etage - Bâtiment 3 - Salle restaurant	<p>Identifiant: M030-P030 Description: Colle de faïence Quantité estimée: 2,6 m2</p>

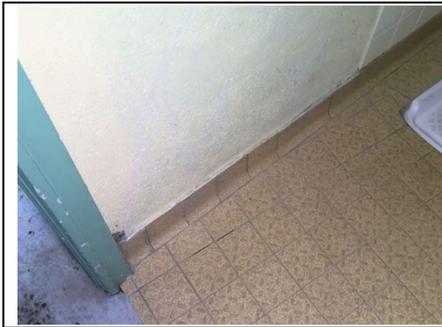
<p>Photo n° PhA001 Localisation : Sous-sol - Bâtiment 2 - Dégagement Ouvrage : 4 - Plafonds et faux plafonds - Plafonds Partie d'ouvrage : Enduit à base de plâtre lissé ou taloché Description : Enduit à base de plâtre lissé ou taloché</p>
	<p>Photo n° PhA002 Localisation : Sous-sol - Bâtiment 2 - Sanitaire 1 Ouvrage : 3 - Parois verticales intérieures - Revêtements de murs, poteaux, cloisons, gaines, coffres Partie d'ouvrage : Colle de faïence Description : Colle de faïence</p>

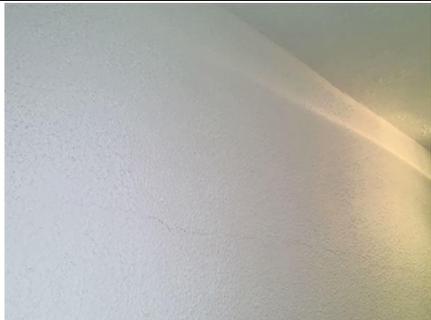
Photo n° PhA005
Localisation : Sous-sol - Bâtiment 2 - Chaufferie
Ouvrage : 6 - Conduits et accessoires intérieurs - Conduits de fluides (air, eau, vapeur, fumée, échappement, autres fluides)
Partie d'ouvrage : Conduit en fibres-ciment
Description : Conduit en fibres-ciment

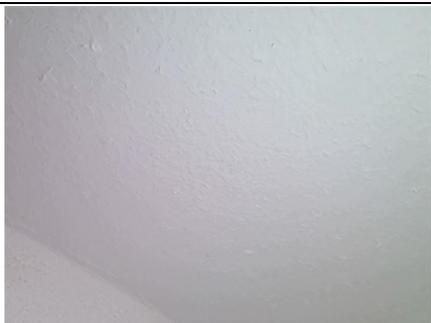
Photo n° PhA006
Localisation : Sous-sol - Bâtiment 2 - Dégagement local personnels
Ouvrage : 3 - Parois verticales intérieures - Murs et cloisons maçonnés
Partie d'ouvrage : Enduit à base de plâtre projeté
Description : Enduit à base de plâtre projeté

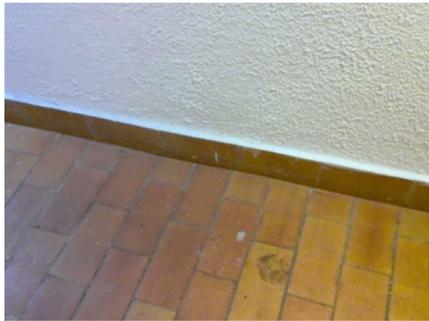
Photo n° PhA008
Localisation : Sous-sol - Bâtiment 2 - Salle d'eau + Wc
Ouvrage : 3 - Parois verticales intérieures - Revêtements de murs, poteaux, cloisons, gaines, coffres
Partie d'ouvrage : Colle de faïence
Description : Colle de faïence

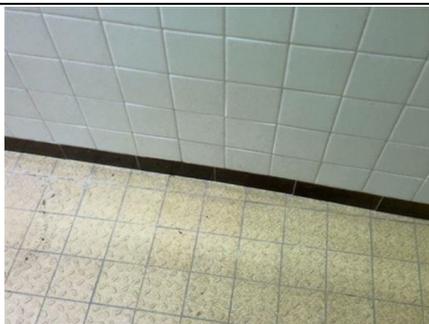
Photo n° PhA009
Localisation : Sous-sol - Bâtiment 2 - Salle d'eau + Wc
Ouvrage : 3 - Parois verticales intérieures - Revêtements de murs, poteaux, cloisons, gaines, coffres
Partie d'ouvrage : Colle de plinthe
Description : Colle de plinthe

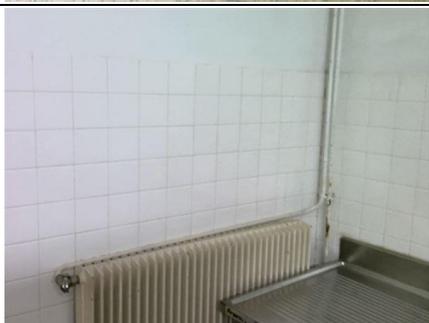
Photo n° PhA010
Localisation : Sous-sol - Bâtiment 2 - Préparation cuisine
Ouvrage : 3 - Parois verticales intérieures - Revêtements de murs, poteaux, cloisons, gaines, coffres
Partie d'ouvrage : Colle de plinthe
Description : Colle de plinthe

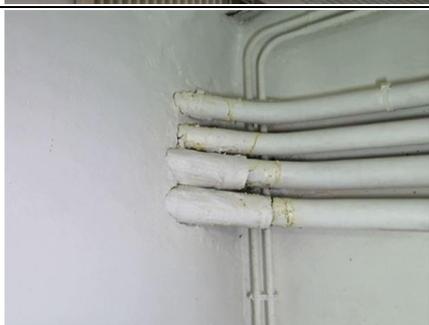
Photo n° PhA012
Localisation : Sous-sol - Bâtiment 2 - Préparation cuisine
Ouvrage : 6 - Conduits et accessoires intérieurs - Conduits de fluides (air, eau, vapeur, fumée, échappement, autres fluides)
Partie d'ouvrage : Matelas
Description : Matelas conduites/mur

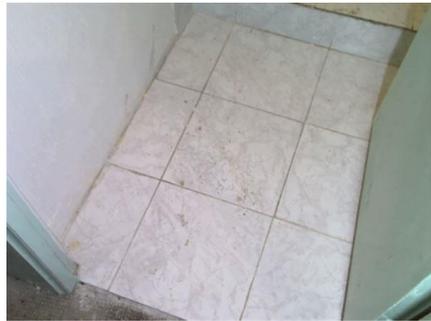
Photo n° PhA014
Localisation : Sous-sol - Bâtiment 2 - Wc buanderie 2
Ouvrage : 5 - Planchers et planchers techniques - Revêtements de sols
Partie d'ouvrage : Colle de carrelage
Description : Colle de carrelage

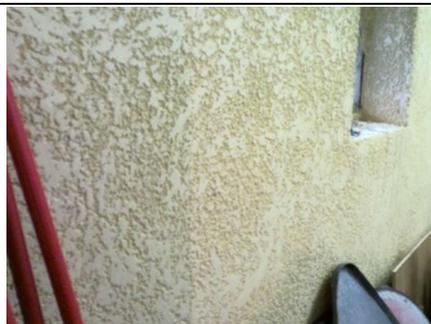
Photo n° PhA015
Localisation : Sous-sol - Bâtiment 2 - Salle de stockage 3
Ouvrage : 3 - Parois verticales intérieures - Murs et cloisons maçonnés
Partie d'ouvrage : Crépis
Description : Crepis

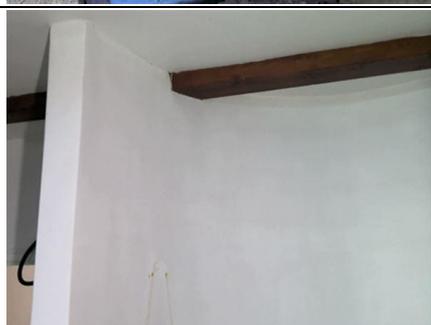
Photo n° PhA017
Localisation : Rez de chaussée - Bâtiment 2 - Cuisine
Ouvrage : 3 - Parois verticales intérieures - Murs et cloisons maçonnés
Partie d'ouvrage : Enduit à base de plâtre lissé ou taloché
Description : Enduit à base de plâtre lissé ou taloché

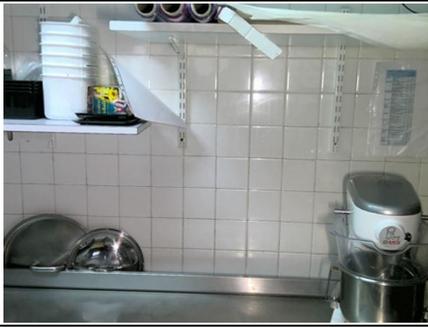
Photo n° PhA018
Localisation : Rez de chaussée - Bâtiment 2 - Cuisine
Ouvrage : 3 - Parois verticales intérieures - Revêtements de murs, poteaux, cloisons, gaines, coffres
Partie d'ouvrage : Colle de faïence
Description : Colle de faïence

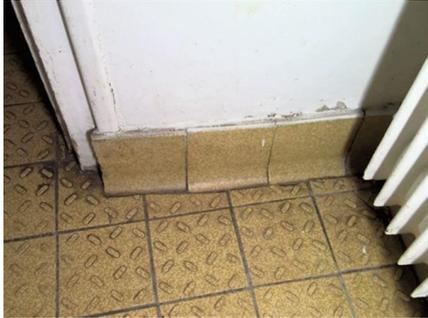
Photo n° PhA019
Localisation : Rez de chaussée - Bâtiment 2 - Cuisine
Ouvrage : 3 - Parois verticales intérieures - Revêtements de murs, poteaux, cloisons, gaines, coffres
Partie d'ouvrage : Colle de plinthe
Description : Colle de plinthe

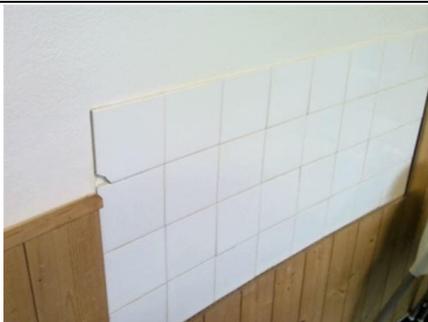
Photo n° PhA020
Localisation : Rez de chaussée - Bâtiment 2 - Grande salle
Ouvrage : 3 - Parois verticales intérieures - Revêtements de murs, poteaux, cloisons, gaines, coffres
Partie d'ouvrage : Colle de faïence
Description : Colle de faïence

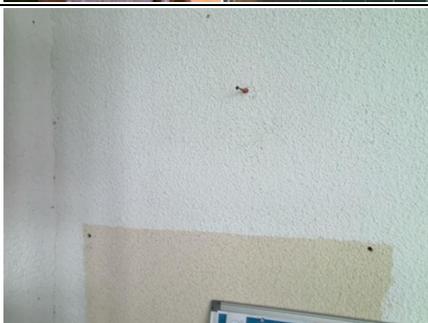
Photo n° PhA022
Localisation : Rez de chaussée - Bâtiment 1 - Locaux pompiers
Ouvrage : 3 - Parois verticales intérieures - Murs et cloisons maçonnes
Partie d'ouvrage : Enduit à base de plâtre projeté
Description : Enduit à base de plâtre projeté

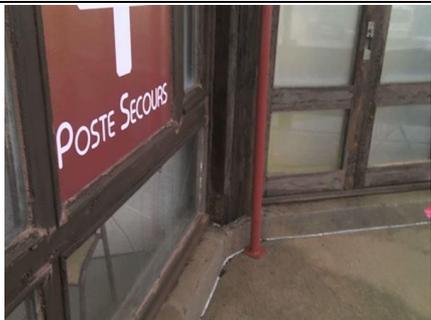
Photo n° PhA026
Localisation : Rez de chaussée - Bâtiment 1 - Locaux pompiers
Ouvrage : 2 - Parois verticales extérieures et Façades - Menuiseries extérieures
Partie d'ouvrage : Joint de mastic de vitrage (notamment châssis aluminium)
Description : Joint de mastic de vitrage extérieure

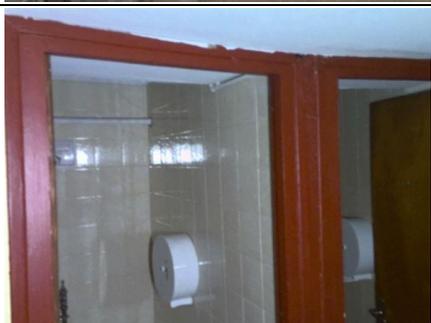
Photo n° PhA027
Localisation : Rez de chaussée - Bâtiment 3 - Wc 1
Ouvrage : 3 - Parois verticales intérieures - Revêtements de murs, poteaux, cloisons, gaines, coffres
Partie d'ouvrage : Colle de faïence
Description : Colle de faïence

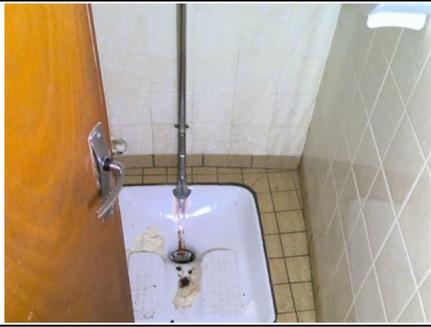
Photo n° PhA028
Localisation : Rez de chaussée - Bâtiment 3 - Wc 1
Ouvrage : 3 - Parois verticales intérieures - Revêtements de murs, poteaux, cloisons, gaines, coffres
Partie d'ouvrage : Colle de plinthe
Description : Colle de plinthe

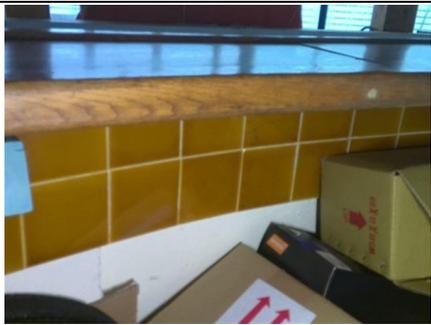
Photo n° PhA030
Localisation : 1 Etage - Bâtiment 3 - Salle restaurant
Ouvrage : 3 - Parois verticales intérieures - Revêtements de murs, poteaux, cloisons, gaines, coffres
Partie d'ouvrage : Colle de faïence
Description : Colle de faïence
