**METALEUROP S.A.**  
**CONCESSION DE SAINT SAUVEUR**  
**GARD**

**DECLARATION DE L'ARRET DEFINITIF DES TRAVAUX MINIERES**

**DOCUMENT 5**  
**LES INSTALLATIONS JOUR**  
**CARREAU – ANCIENNE LAVERIE – DEPOT DES STERILES**

**Mica Environnement**  
**Mars 2007 / n° 06-019**

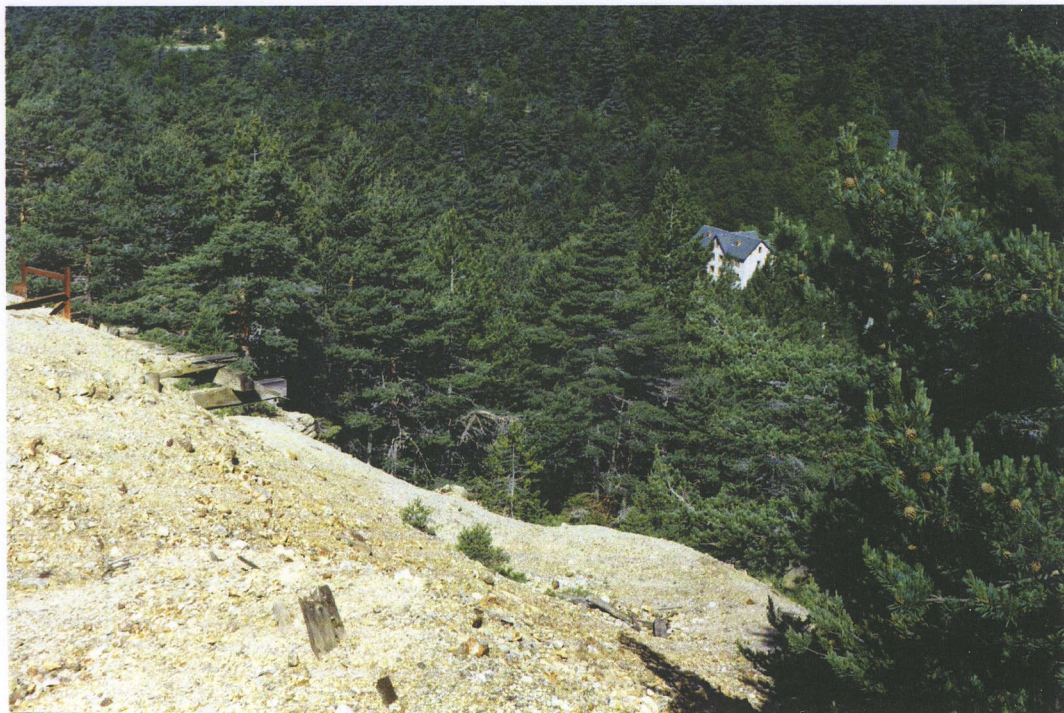
**Ancienne laverie : partie haute avec haldes minières**  
(réemploi possible comme remblai)

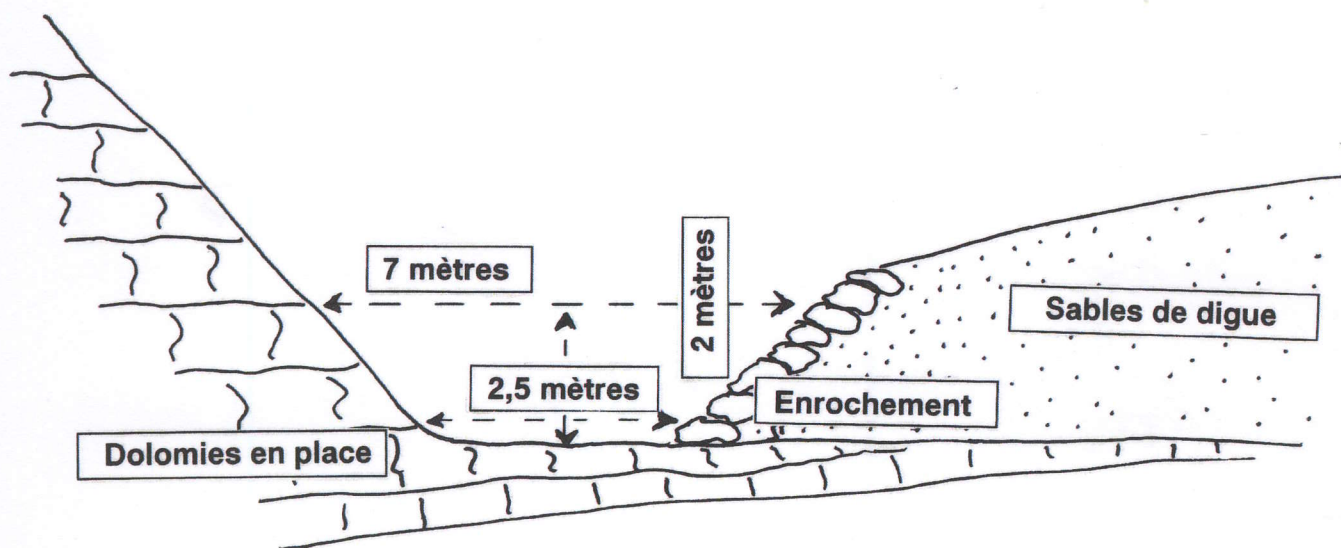
## Schéma de principe de l'aménagement du chenal Nord

Le chenal comprendra un enrochement réalisé avec les blocs de schiste présents sur le site, sur tout son versant Sud. Le fond du chenal et son versant Nord, sont constitué de terrain naturel peu érodable (bancs de dolomie).

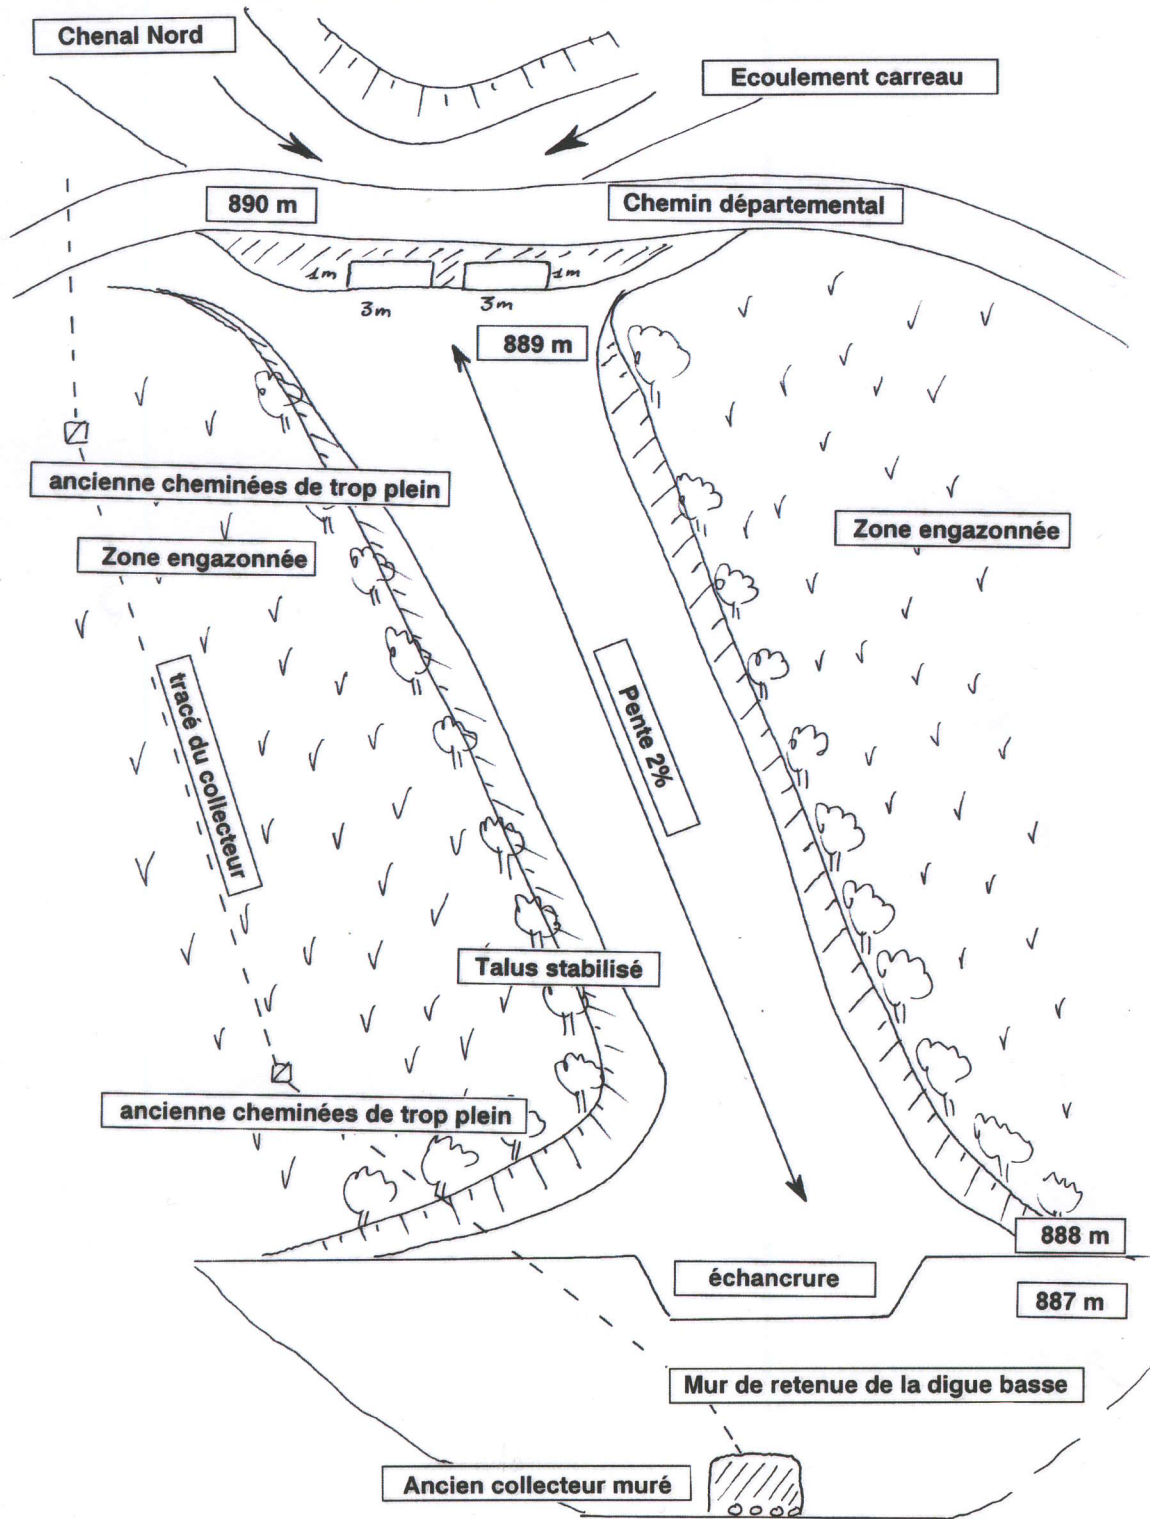
**Schéma de principe  
de l'aménagement de la digue basse**

La digue basse se trouve presque à niveau de la route, ce qui expose l'ouvrage au risque d'ensablement. Il convient donc de donner de la pente au chenal taillé dans la digue basse, en créant un seuil plus bas de  $1 \text{ m}$  dans la digue de retenue.

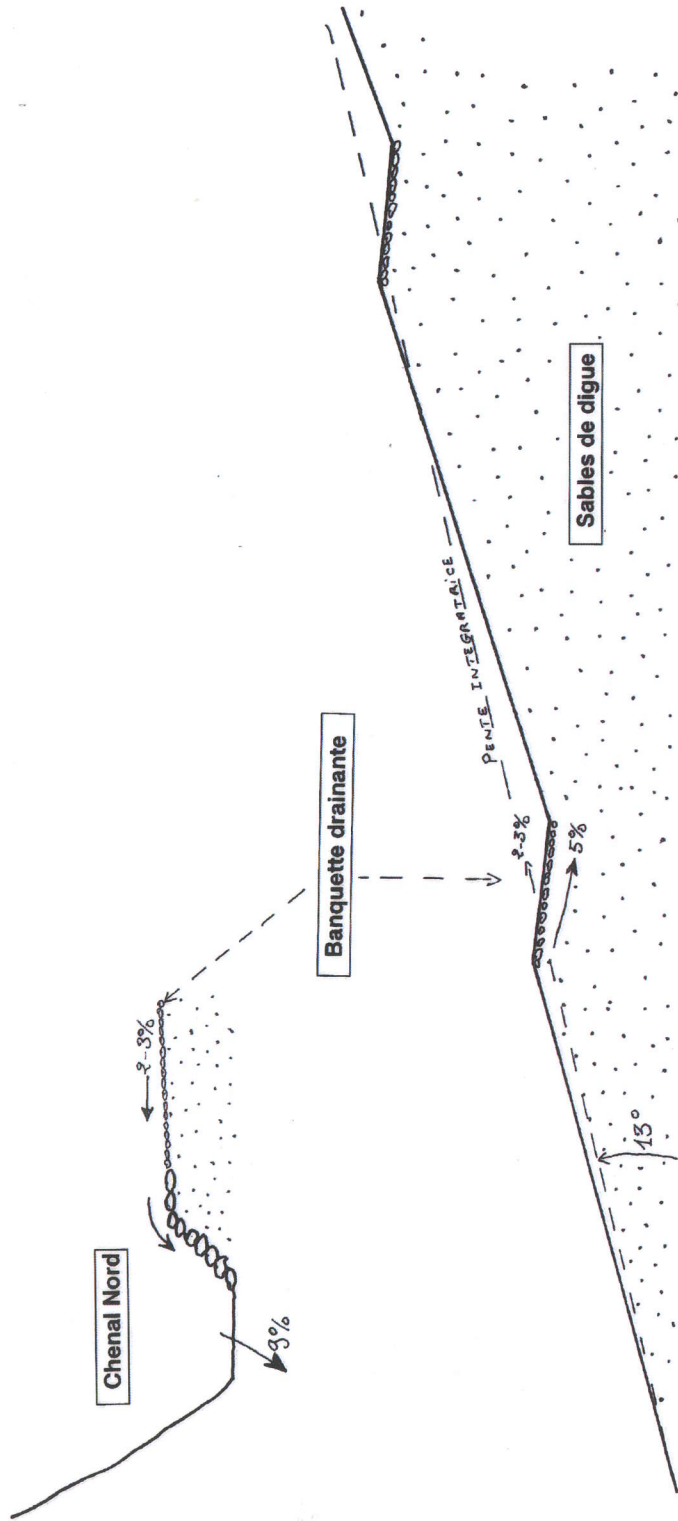
**Schéma de principe  
de réalisation d'une banquette drainante**

Les surfaces des banquettes sont tapissées de matériaux rocheux (galets), empruntés sur le site.
