**METALEUROP S.A.**  
**CONCESSION DE SAINT SAUVEUR**  
**GARD**

**DECLARATION DE L'ARRET DEFINITIF DES TRAVAUX MINIERES**

**DOCUMENT 3**  
**SITES MINIERES ISOLES**  
**DE MONTJARDIN, LA MOULINE, LA BOISSIERE**

Mica Environnement  
Mars 2007 / n° 06-019

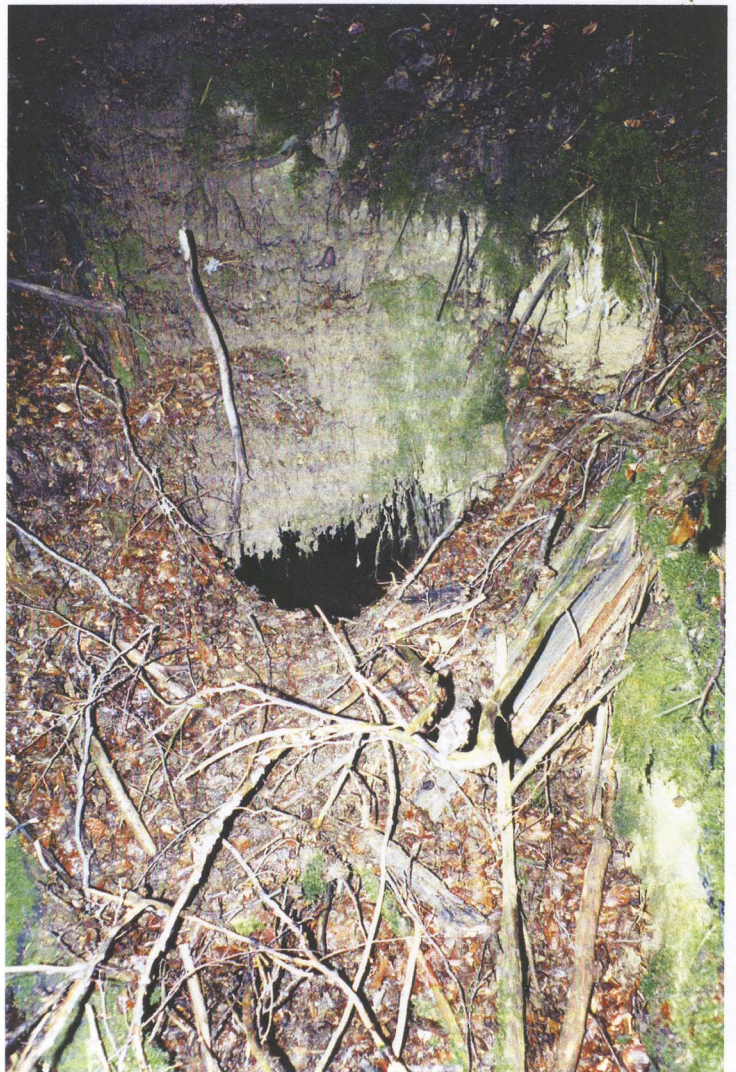
**Galerie de la Mine de la Boissière,  
partiellement dissimulée par  
une accumulation de feuilles mortes,  
de terre et de branchages**

A la Boissière, aucun désordre n'est observable au droit des travaux miniers.

Le maintien de la galerie de la Boissière comme habitat nécessiterait de réaliser une fermeture par un mur béton épais de un mètre muni d'un passage pour les chiroptères. Cependant une telle réalisation nécessiterait d'acheminer les matériels sur place ; l'hélicoptère est très délicat en raison de la taille des arbres ; la construction d'un accès engin n'est pas des plus simple et serait une source de désordres importants. Toutes ces raisons ainsi que la sécurité du personnel chargé d'effectuer les travaux conduisent à retenir le foudroyage comme technique de fermeture de la mine.
