### 3 IDENTIFICATION DES DANGERS ET DES EVENEMENTS INDESIRABLES

#### 3.1 Dangers liés à l'activité de l'ICPE

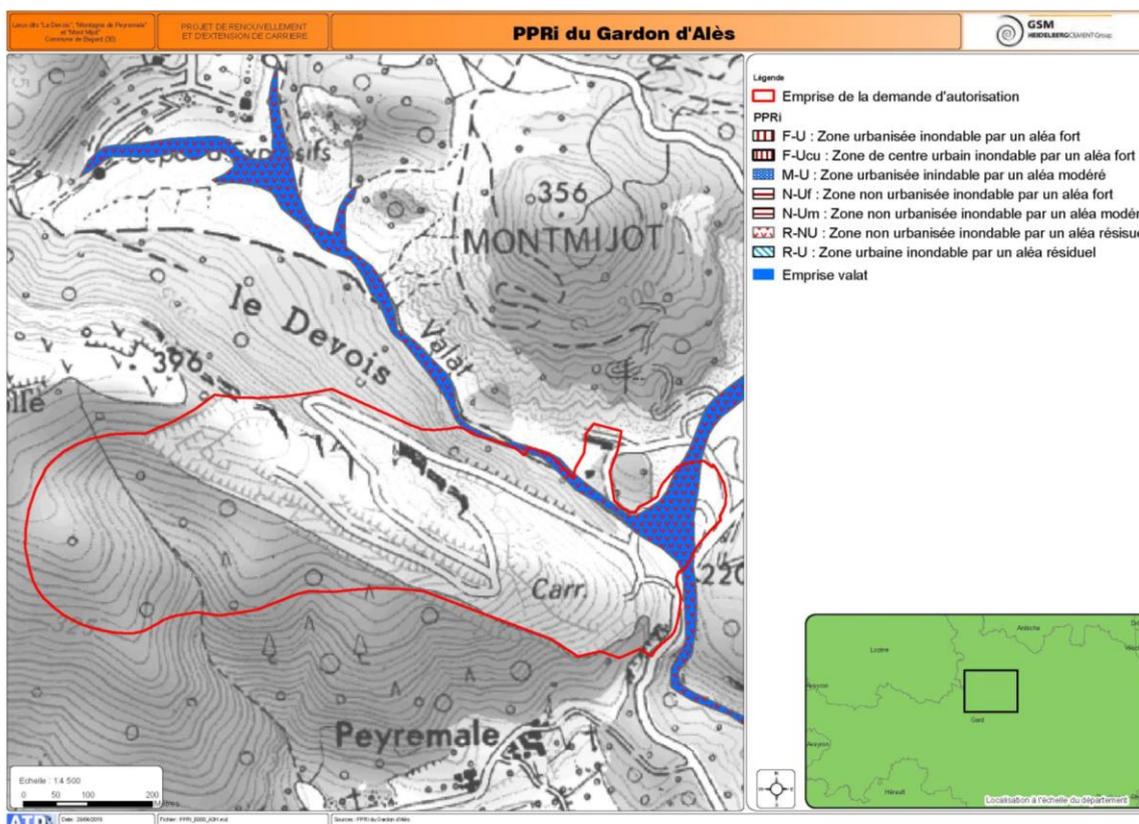
Source : Extrait du PPRI du bassin du Gardon d'Alès)

La zone d'étude est en partie concernée par le zonage du PPRi au niveau de l'actuelle plateforme des installations de traitement :

- R-NU : Zone non urbanisée inondable par un aléa résiduel ou indéterminé.

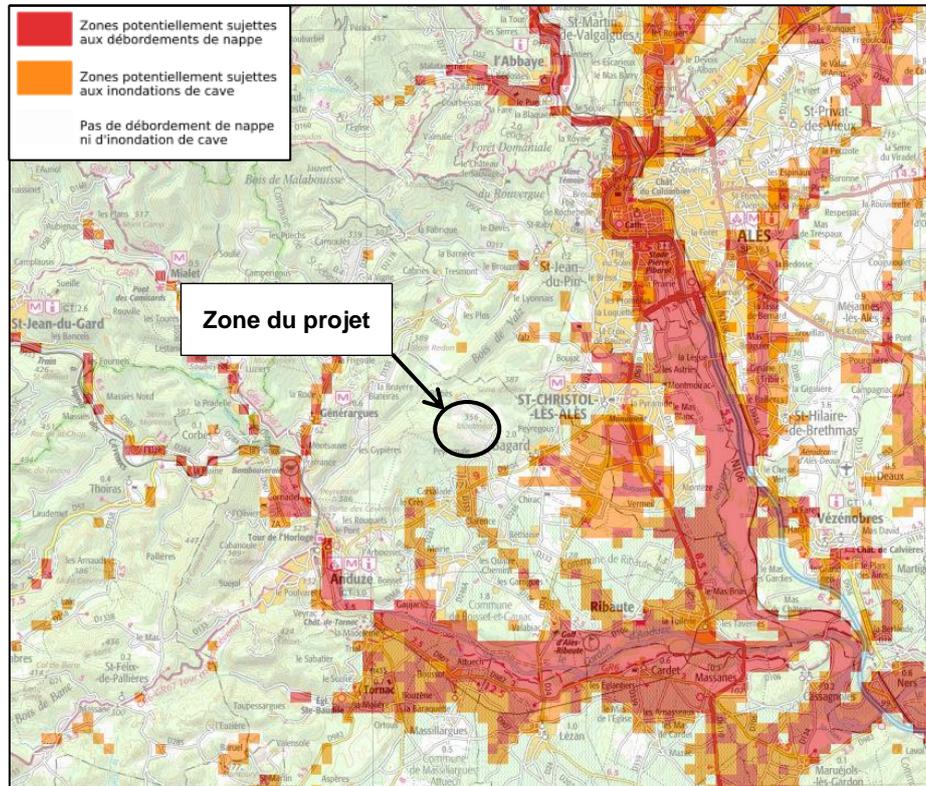
Carte 3 : Localisation des zones sensibles aux remontées de nappe

L'emprise du projet n'est pas concernée par le risque d'inondation par remontée de nappe.

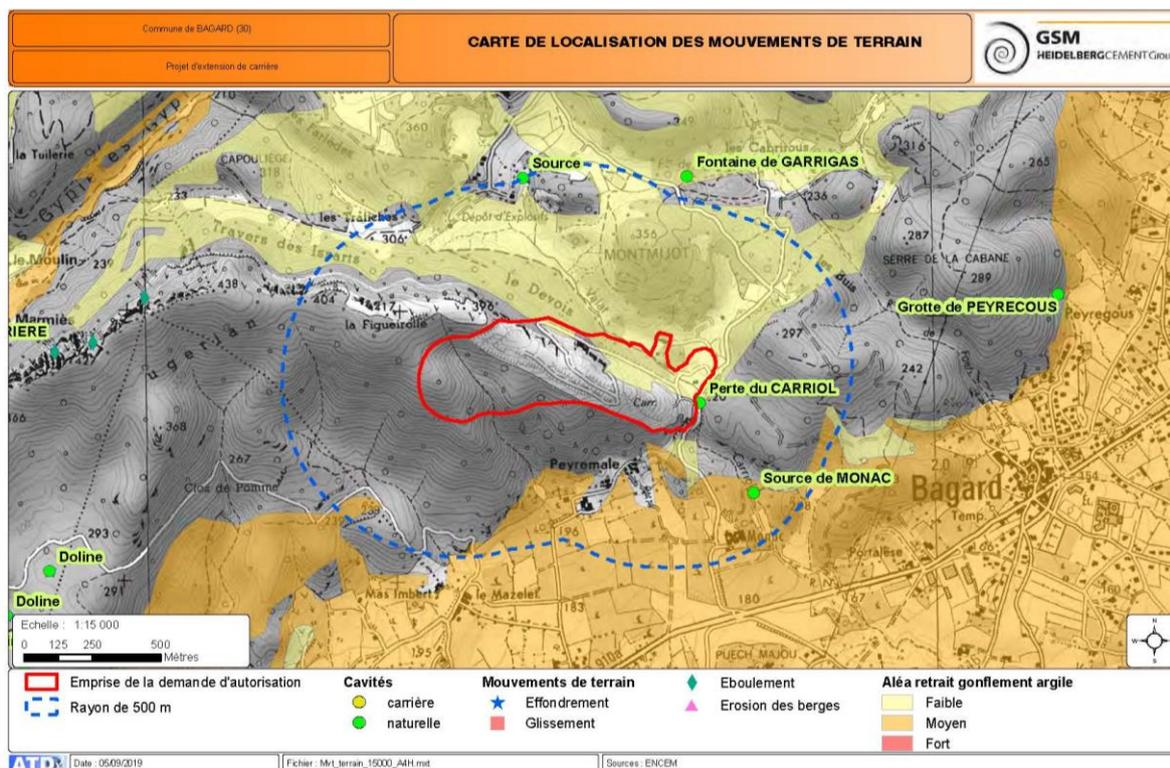
**Carte 4 : Localisation des mouvements de terrain**

L'aléa retrait et gonflement d'argiles est faible de part et d'autre du valat du Carriol. Il est nul sur le reste de la zone d'étude.

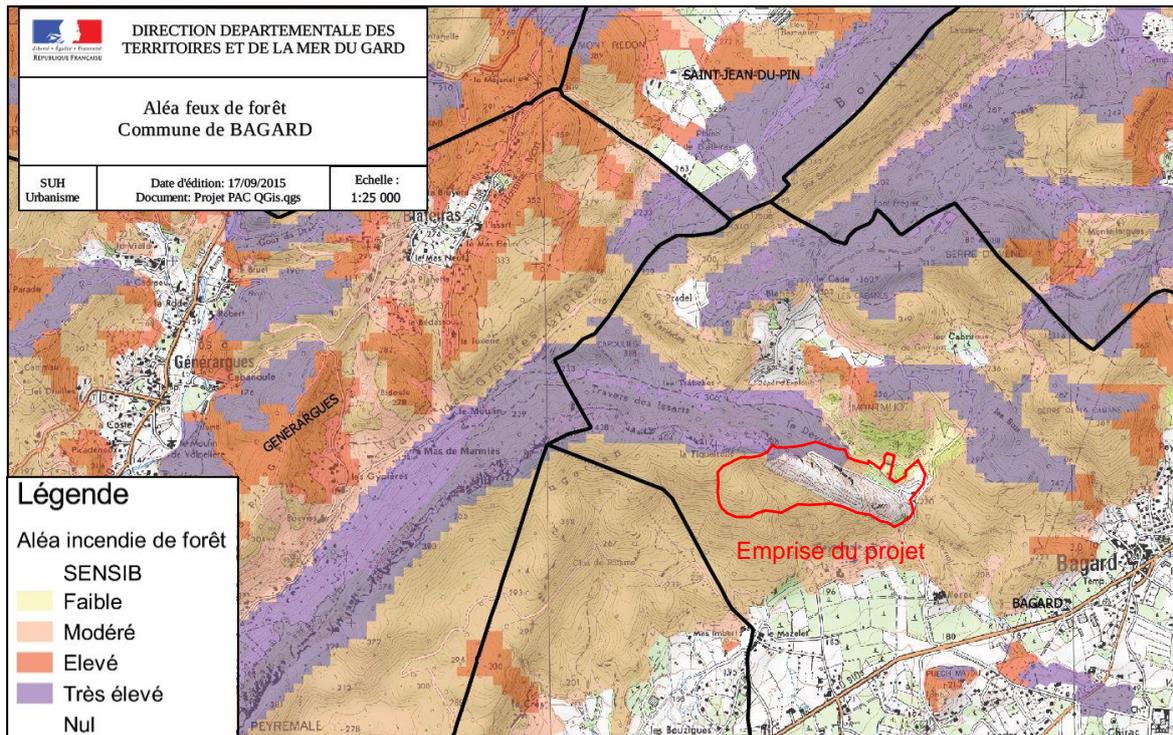
**Carte 5 : Aléa feu de forêt dans le secteur du projet**

La cartographie de ce risque à l'échelle communale est détaillée dans le Plan Local d'Urbanisme de Bagard. D'après ce document, la zone d'étude est située en aléa modéré, sauf au droit de la carrière actuelle où l'aléa est globalement jugé nul. Seule la frange nord est classée en aléa très élevé.

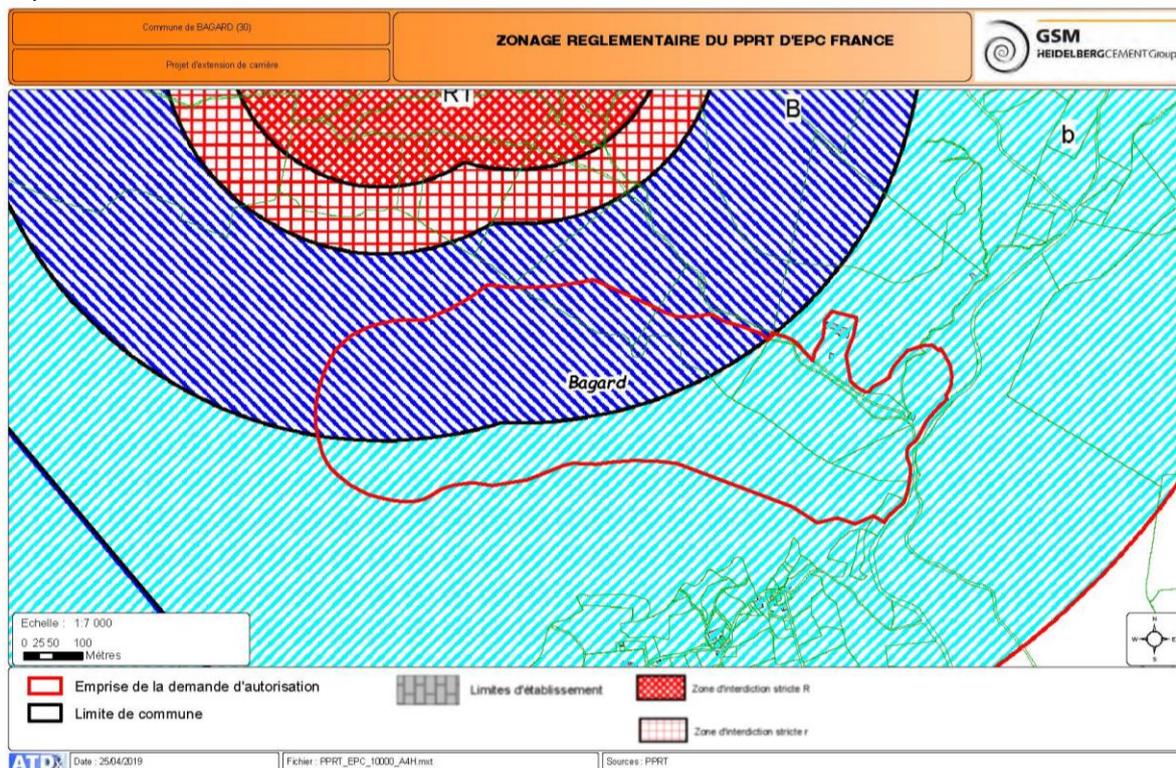
**Carte 6 : Zonage du PPRT d'EPC France concernant la carrière GSM**

D'après ce zonage, la carrière GSM est localisée en zone d'autorisation sous condition B dans sa partie nord, et en zone d'autorisation sous condition b dans sa partie sud. Ces deux zones se distinguent par l'intensité d'exposition aux effets de surpression.

Dans ces zones, les constructions et bâtiments, en particulier à structure métallique, doivent être conçus de façon à assurer la sécurité des occupants face à un aléa correspondant à un effet de surpression d'une intensité de 140 mbar en zone B et 50 mbar en zone b, caractérisé à la source par une onde de choc avec un temps d'application d'une durée supérieure à 150 millisecondes. La nouvelle installation de traitement des matériaux sera conforme à ces préconisations.

➔ **Voir zonage du PPRT d'EPC France concernant la carrière GSM en page suivante**

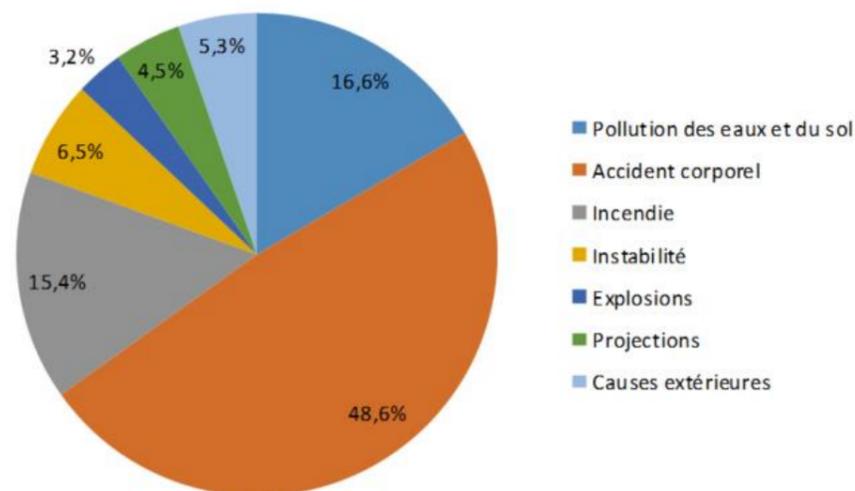
**Figure 2 : Répartition graphique des accidents par type, pour les « autres industries extractives – extraction de pierres, de sables et d'argiles » entre 1988 et 2019**

A noter que les proportions d'occurrences des différents types d'accidents évoluent avec le temps. En effet, sur la période 1988/2012, la majorité des accidents étaient des pollutions du milieu naturel, dans 30% des cas d'accidents, tandis que seulement 5 cas de pollutions du milieu naturel ont été recensés dans la base de données entre février 2012 et novembre 2019. Durant cette même période, ce sont les accidents corporels qui ont été les plus nombreux, représentant environ 69 % des accidents ayant eu lieu entre 2012 et 2019.

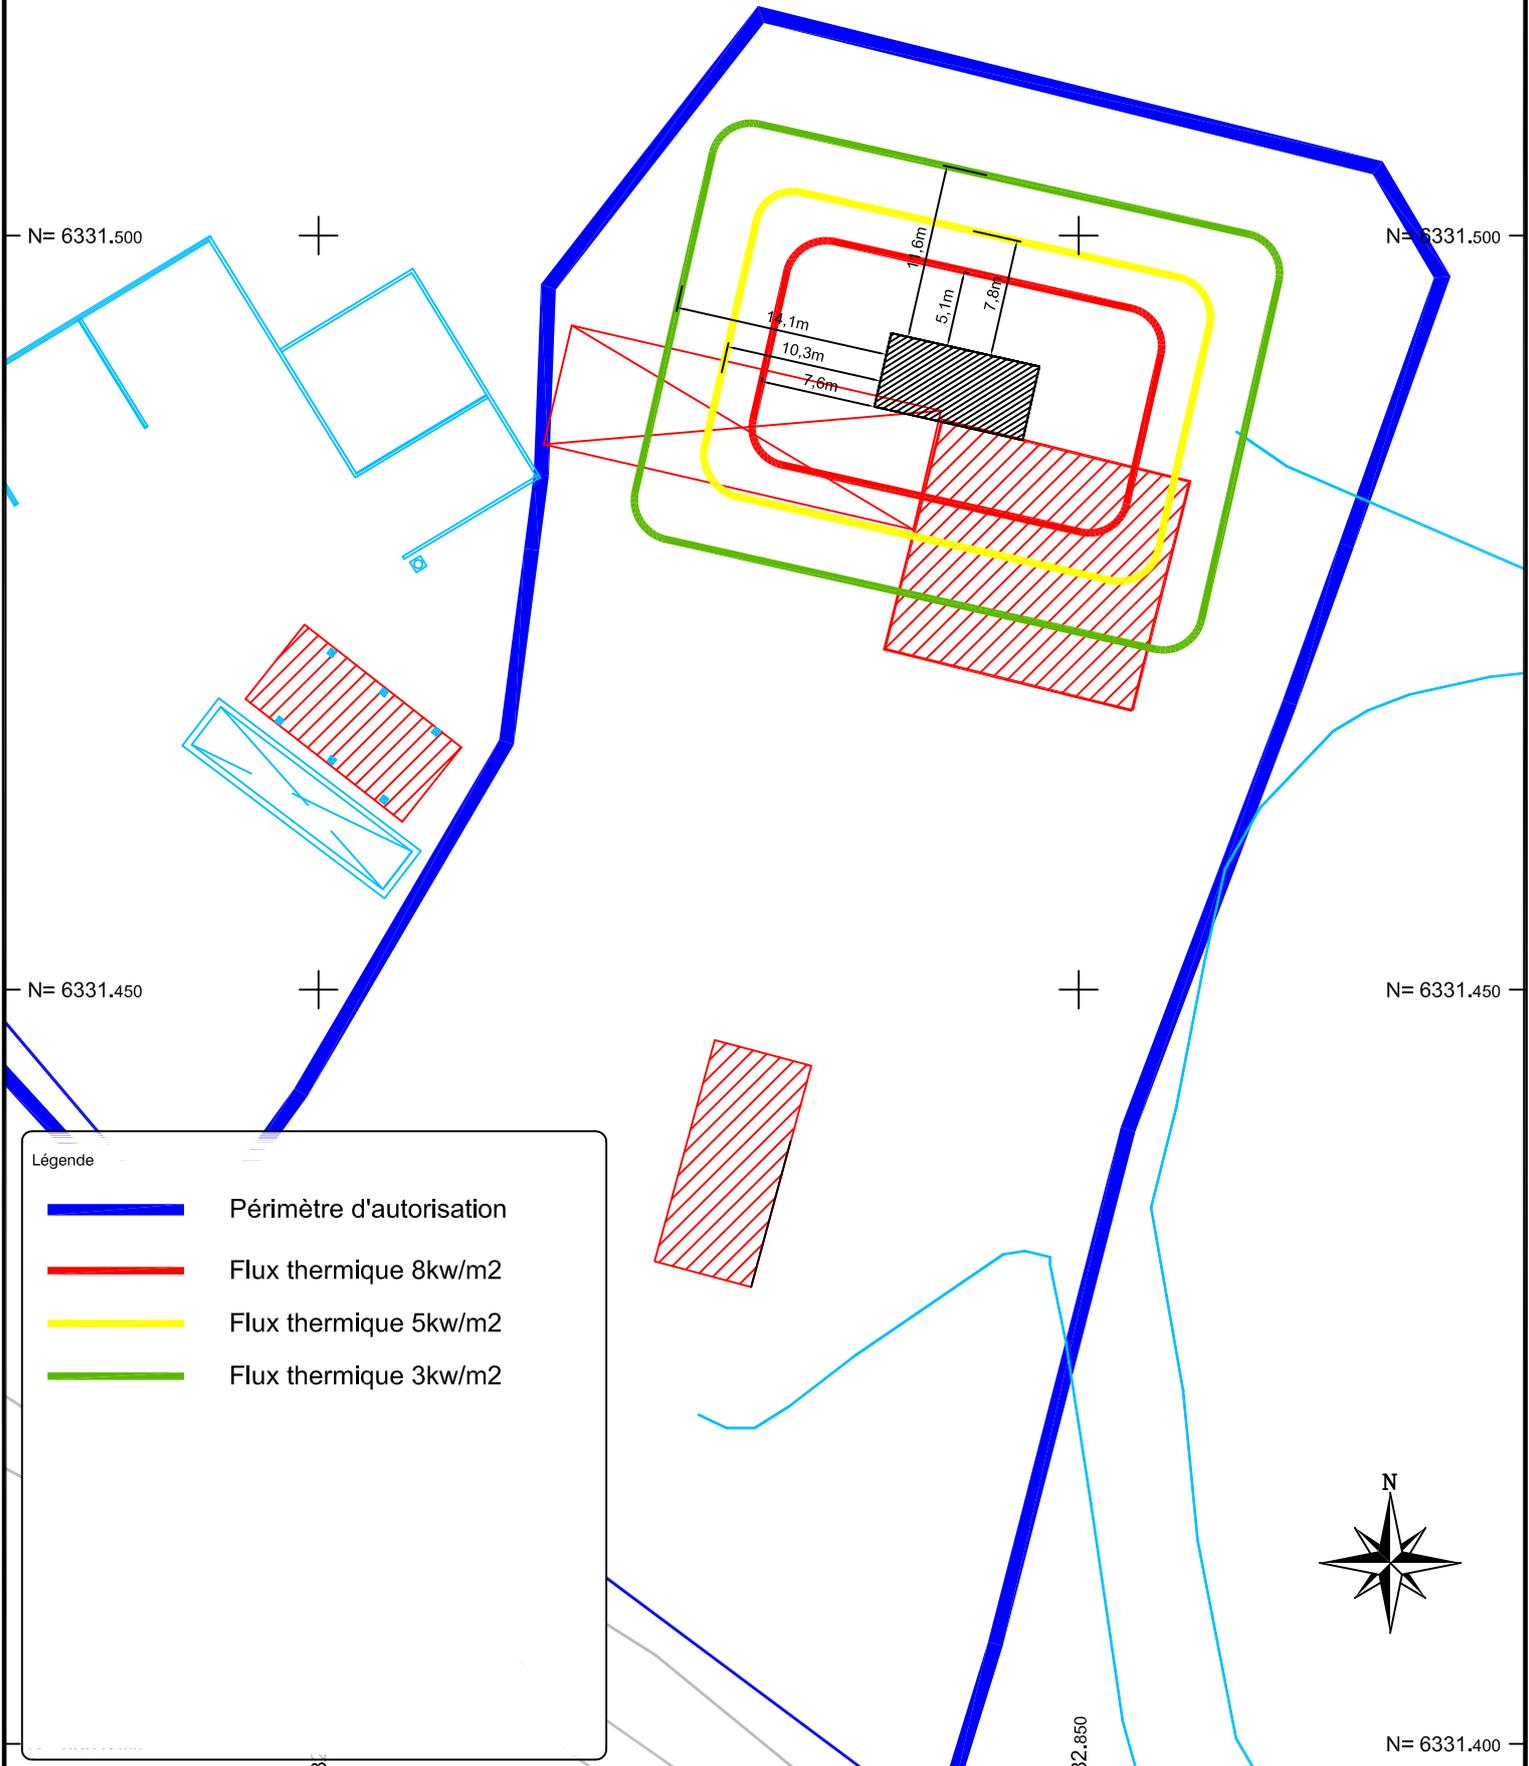
# PLAN DES FLUX THERMIQUES

- Périmètre d'autorisation
- Flux thermique 8kw/m<sup>2</sup>
- Flux thermique 5kw/m<sup>2</sup>
- Flux thermique 3kw/m<sup>2</sup>
